Direction départementale des territoires et de la mer
de Seine-Maritime

PLAN DE PREVENTION DES RISQUES NATURELS EBOULEMENT DE FALAISE COMMUNE DE GONFREVILLE L'ORCHER

Note de présentation

VILLE DE GONFREVILLE L'ORCHER
Evaluation et cartographie des aléas « Eboulement de falaise »
Rapport ANTEA GROUP n° 75999/B

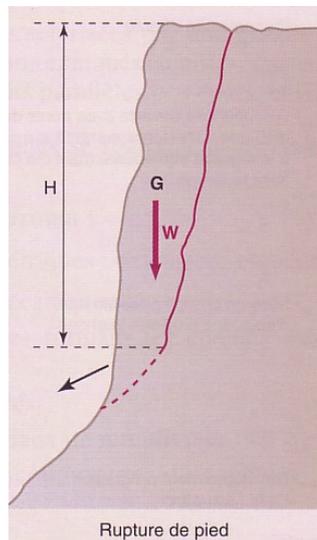
Figure n°1 : schéma de principe d'une rupture de pied (LCPC)

- la rupture de pied, y compris la rupture d'un pilier d'une cavité souterraine sous-cavant la falaise (*cf.* figure n°1) ;
- la rupture par basculement, par appel au vide (*cf.* figure n°2) ;
- la rupture en traction, par décollement d'un surplomb ou d'une dalle au toit d'une cavité souterraine (*cf.* figure n°3).

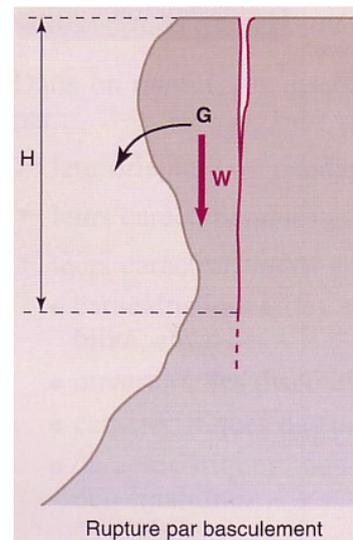
Figure n°2 : schéma de principe d'une rupture par basculement (LCPC)

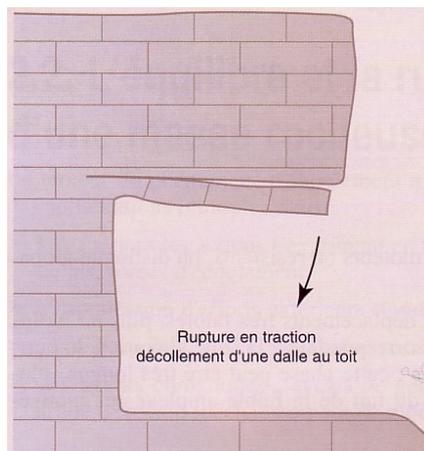
Figure n°3 : schéma de principe d'une rupture en traction (LCPC)

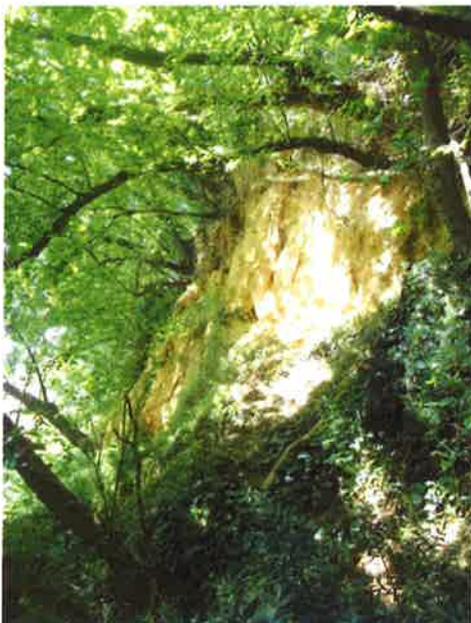
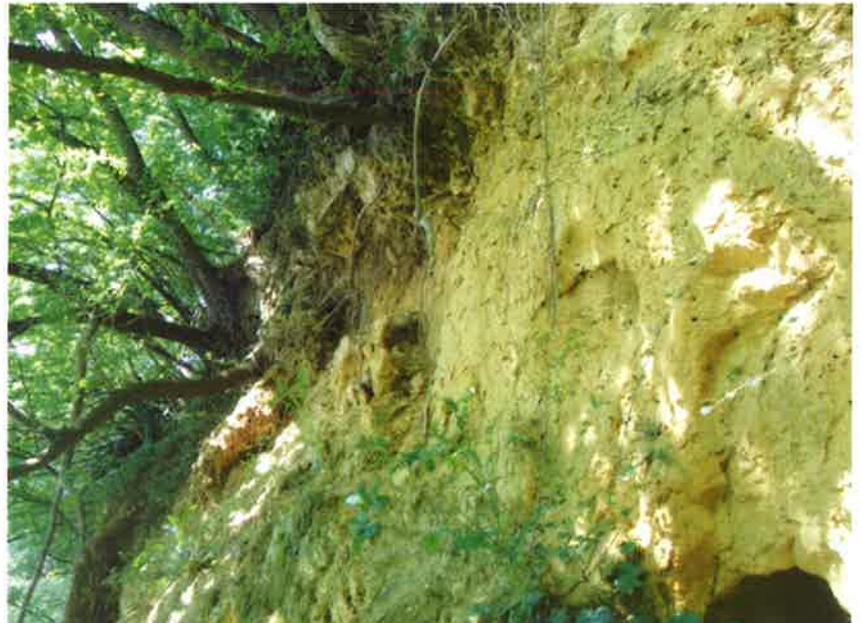
Toutefois, des glissements localisés peuvent survenir dans le talus aval proche de la plateforme habitée. Ils sont susceptibles de créer des désordres sur une largeur de 5 m le long de la rupture de pente (épandage de boues par exemple). Cette bande est par ailleurs actuellement concernée par un risque de chute d'arbres.

Talus limoneux vertical en partie Ouest du n° 55 et se prolongeant vers le n° 51

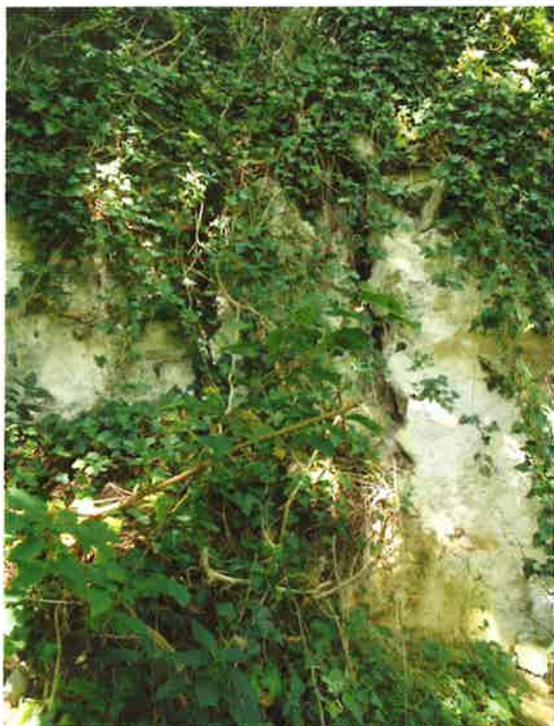
Décompression de la paroi

Paroi masquée par le lierre

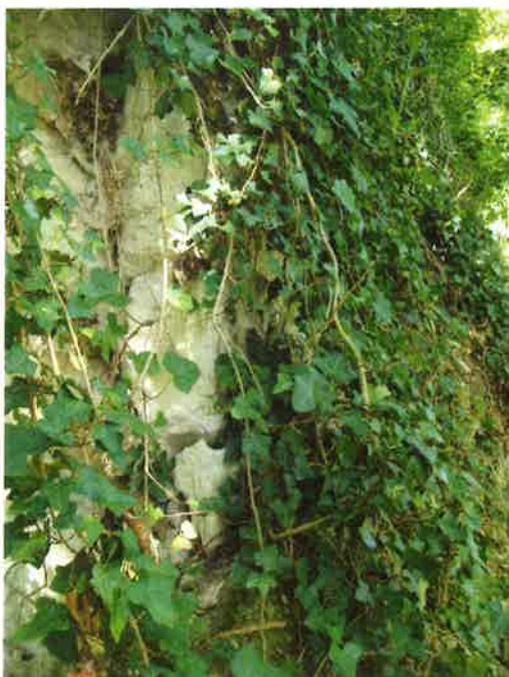
Pied de versant au droit du n° 59 :

- Point examiné : Rognon rocheux de 3 à 6 m de hauteur, fracturé, à l'arrière immédiat de la maison d'habitation et au droit de cuves de fuel ;
- Volume mobilisable : Eboulement de 1 à 3 m³ ;
- Probabilité de rupture à court ou moyen terme : Modérée ;
- Enjeu identifié : Mur arrière de la maison d'habitation et cuves extérieures contenant du fuel domestique.
- Niveau d'aléa au niveau de l'enjeu : **Modéré** ;
Malgré la faible hauteur de chute, on ne peut exclure un risque de percement des cuves de fuel et un impact sur le mur arrière de la maison.

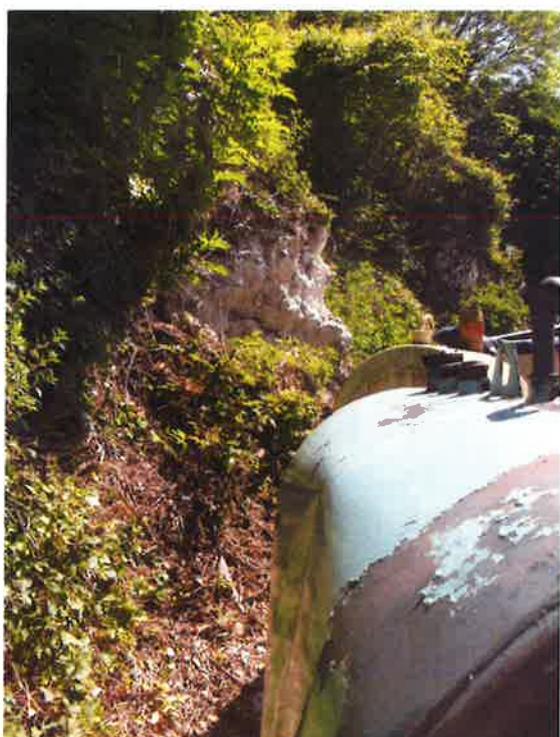
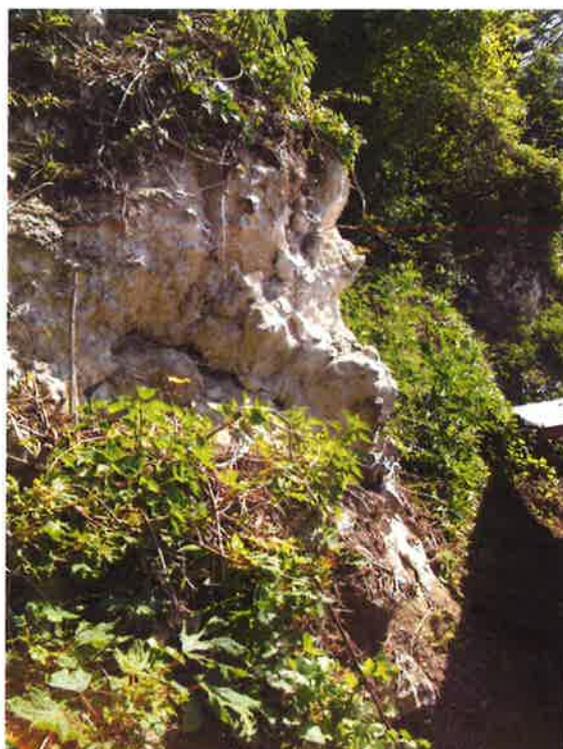
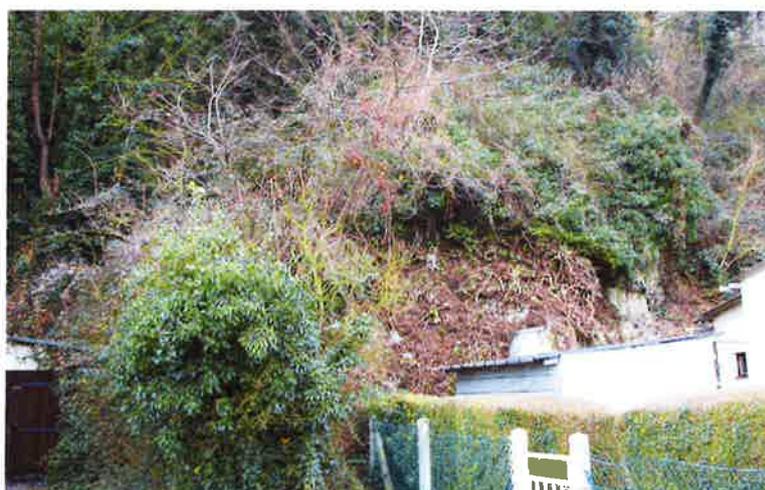
Pied de versant au droit du n° 61 :

- Point examiné : Petite falaise de 4 à 6 m de hauteur en craie fracturée, uniquement en partie ouest de la parcelle du n° 61, en retrait immédiat de la zone habitée ;
- Volume mobilisable : Pierres et petits blocs de 0,01 à 0,5 m³ ;
- Probabilité de rupture à court ou moyen terme : Modérée ;
- Enjeu identifié : zone habitable en pied de versant ;
- Niveau d'aléa au niveau de l'enjeu : **Faible** ;

Les blocs sont susceptibles de rouler sur quelques mètres en pied de la plateforme habitée. La probabilité d'impact sur les bâtiments est faible.

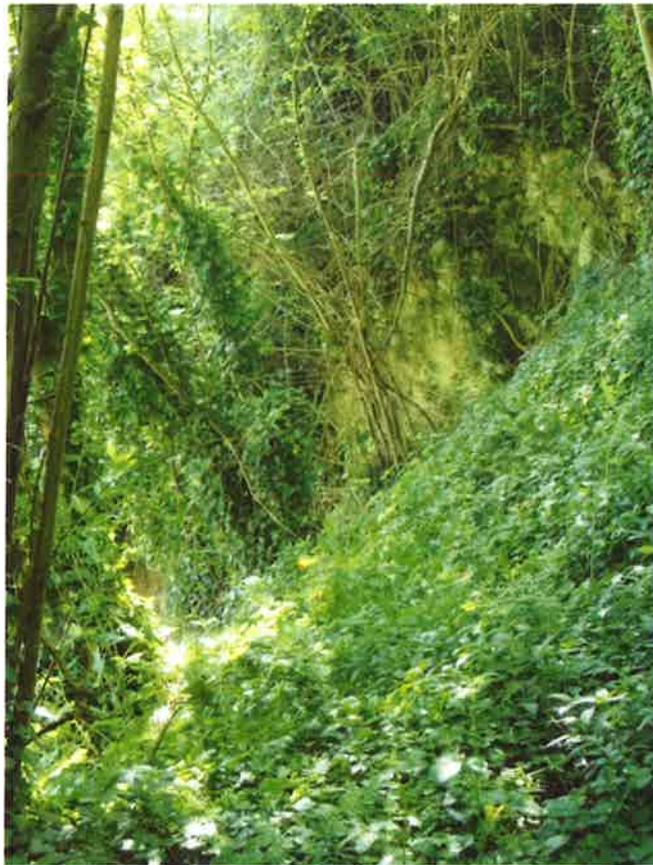
Ressaut rocheux fracturé en partie Ouest de la parcelle du n° 61

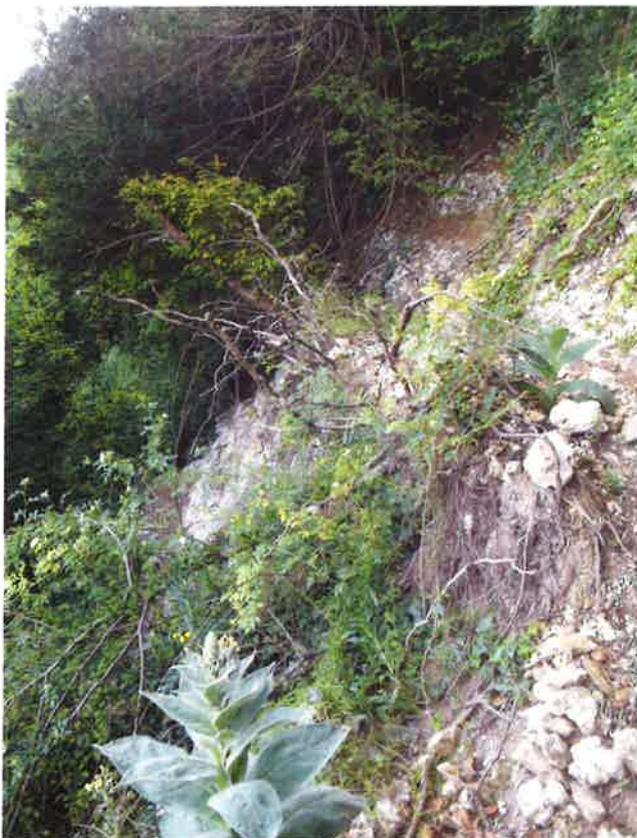
Instabilité de pierres et petits blocs dans le talus crayeux raide en amont du n°75, provoquée par le déracinement d'un arbre

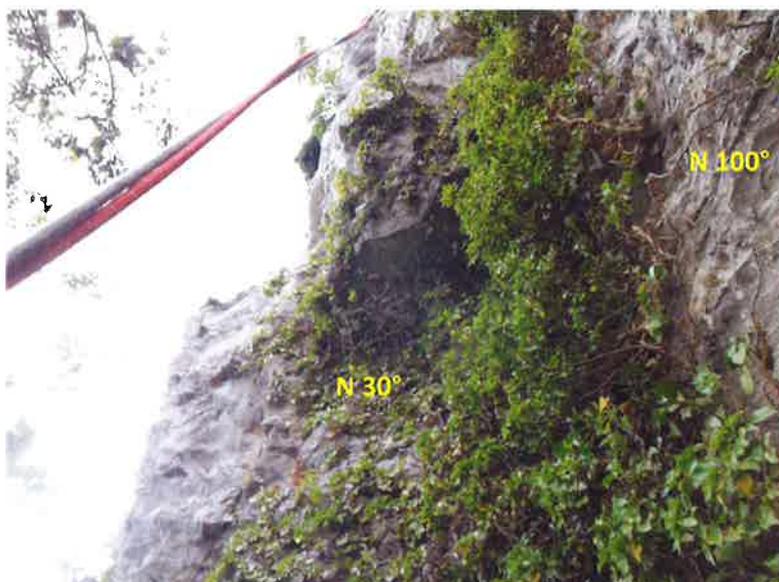
- Volume mobilisable : environ 5 m³ ;
- Probabilité de rupture à court ou moyen terme : Modérée à élevée ;
La masse est prédécoupée par des discontinuités verticales et un plan stratigraphique en partie haute. La qualité des points de soudure est incertaine ;
- Enjeu identifié : Habitation en pied de pente ;
- Niveau d'aléa au niveau de l'enjeu : **élevé**, compte tenu de la chute libre de 17 m et de la non fragmentation probable du bloc à l'impact.

Bloc dièdre décollé de 5 m³

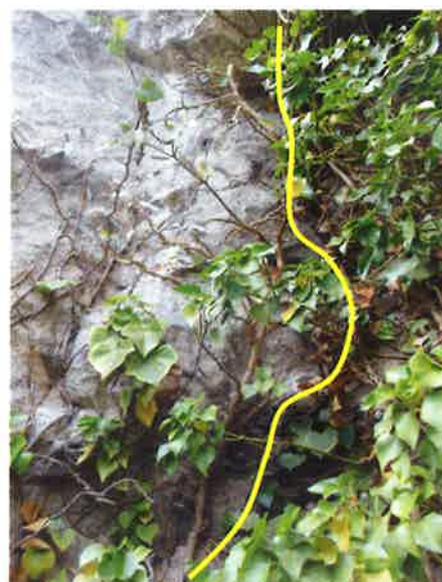
Fracture ouverte (plan N 100°)

Fissure de décollement sur une écaïlle latérale d'environ 0,5 m d'épaisseur, fragile (environ 3 m³)

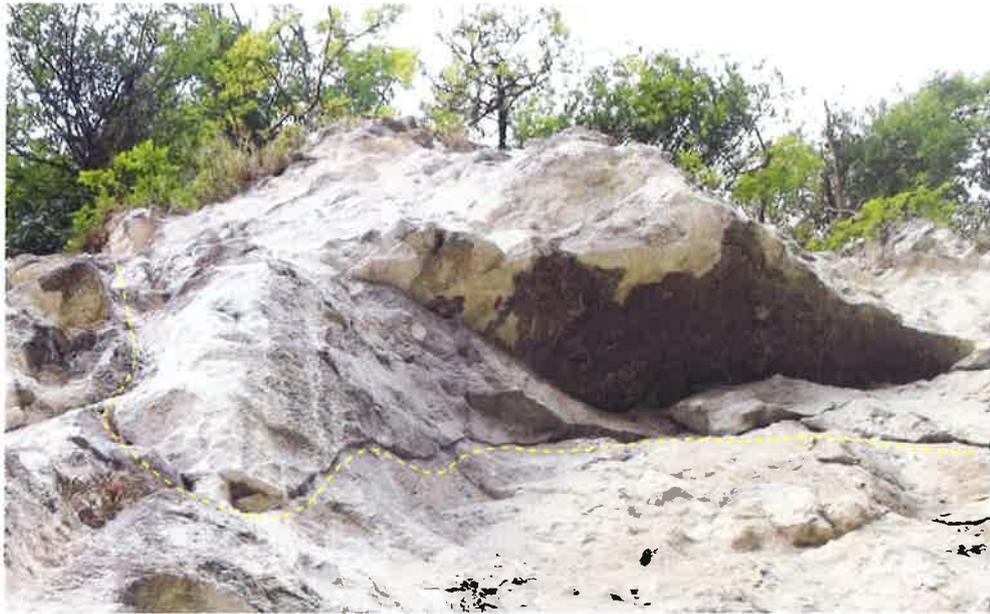
- Point examiné : Ecaïlle surplombante, nettement décomprimée dans une craie altérée en crête ;
- Volume mobilisable : Environ 9 m³ ;
- Probabilité de rupture à court ou moyen terme : Elevée compte tenu de l'ouverture des fissures latérales et de la position de l'écaïlle en crête (infiltration d'eau dans les crevasses décomprimées) ;
- Enjeu identifié : Habitation en pied de pente ;

- Niveau d'aléa au niveau de l'enjeu : Elevé ;
Probabilité élevée de propagation de gros blocs jusqu'à l'aire habitée, après une chute libre de 24 m.

Fissuration du socle support de la base du surplomb

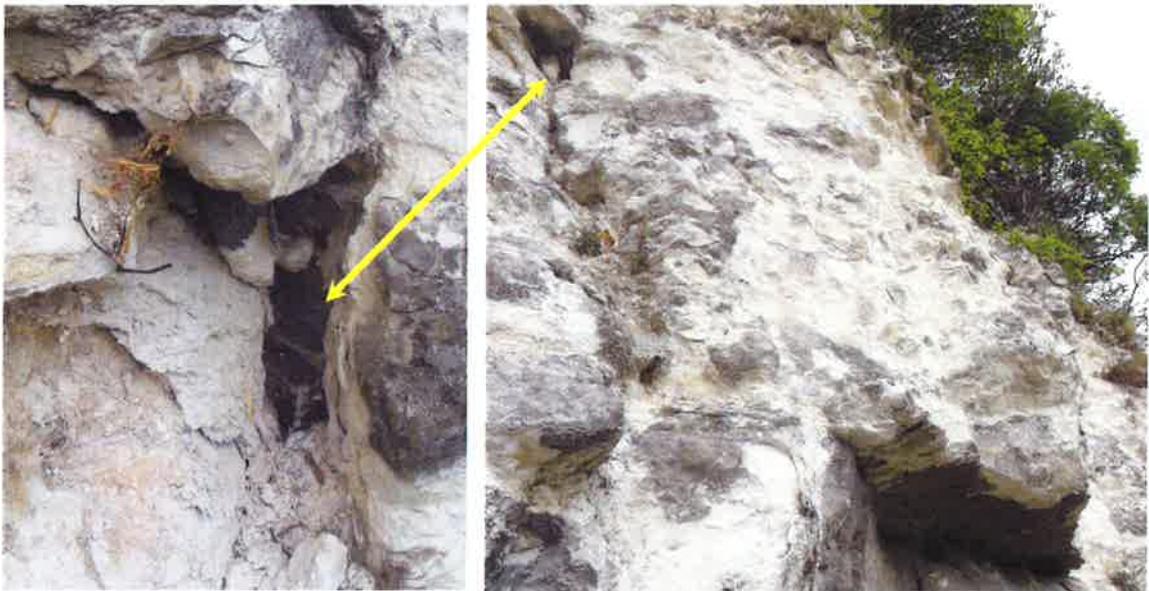
Crevasse latérale décompressée de 5 à 10 cm d'ouverture

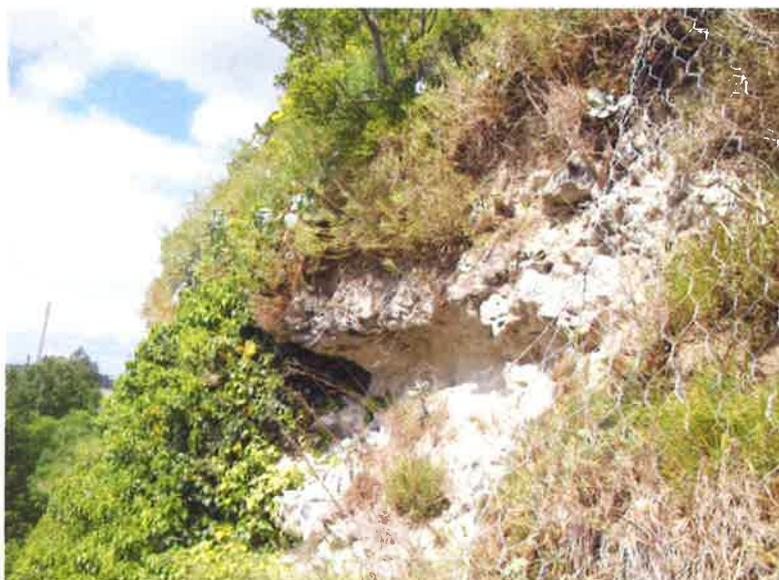
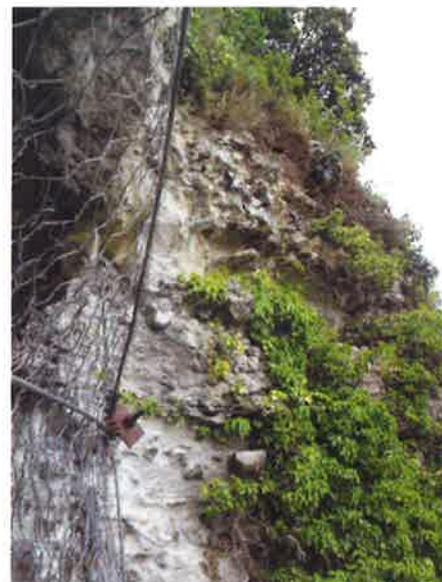
Petits surplombs en crête, à l'extérieur du bandeau grillagé

Le grillage et les serres-câbles des câbles d'amarrage présentent un début de corrosion.

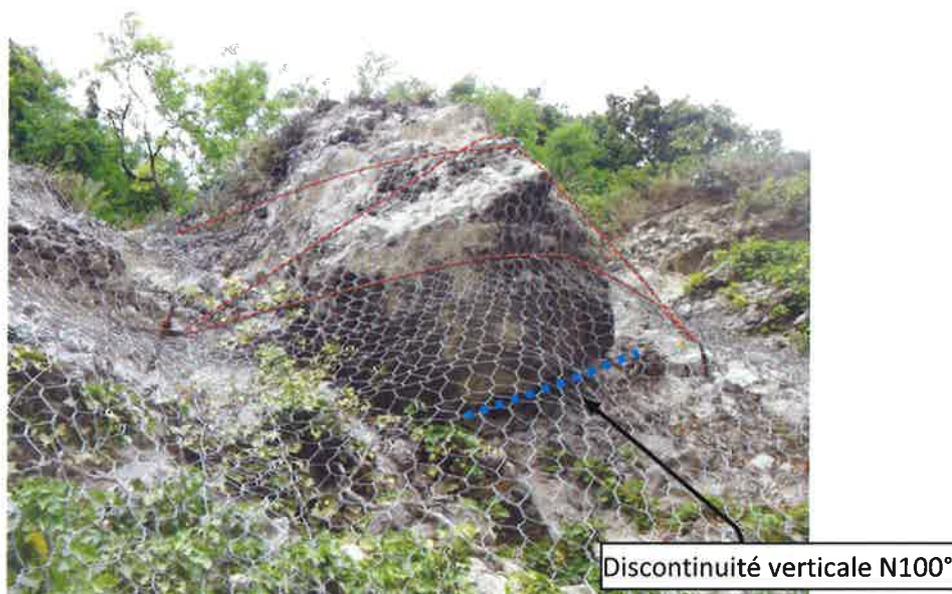
Point B : Ecailles en pied et à mi-hauteur de la paroi

- Point examiné : Ecailles de 0,5, à 1 m d'épaisseur, partiellement décollées de la falaise par des discontinuités N 100° parallèles à l'axe de la vallée ;
- Volume mobilisable : environ 1 m³ ;
La masse Bb est stabilisée par 2 ancrages (2002) et couverte par un grillage 100x120 double torsion.
- Probabilité de rupture à court ou moyen terme : élevée pour l'écaille externe B (photo ci-dessous) ;
- Enjeu identifié : édifice annexe non habité accolé à la maison d'habitation ;
- Niveau d'aléa au niveau de l'enjeu : modéré
La faible hauteur de chute permet des possibilités d'arrêt dans la pente et réduit la probabilité d'atteinte des enjeux.

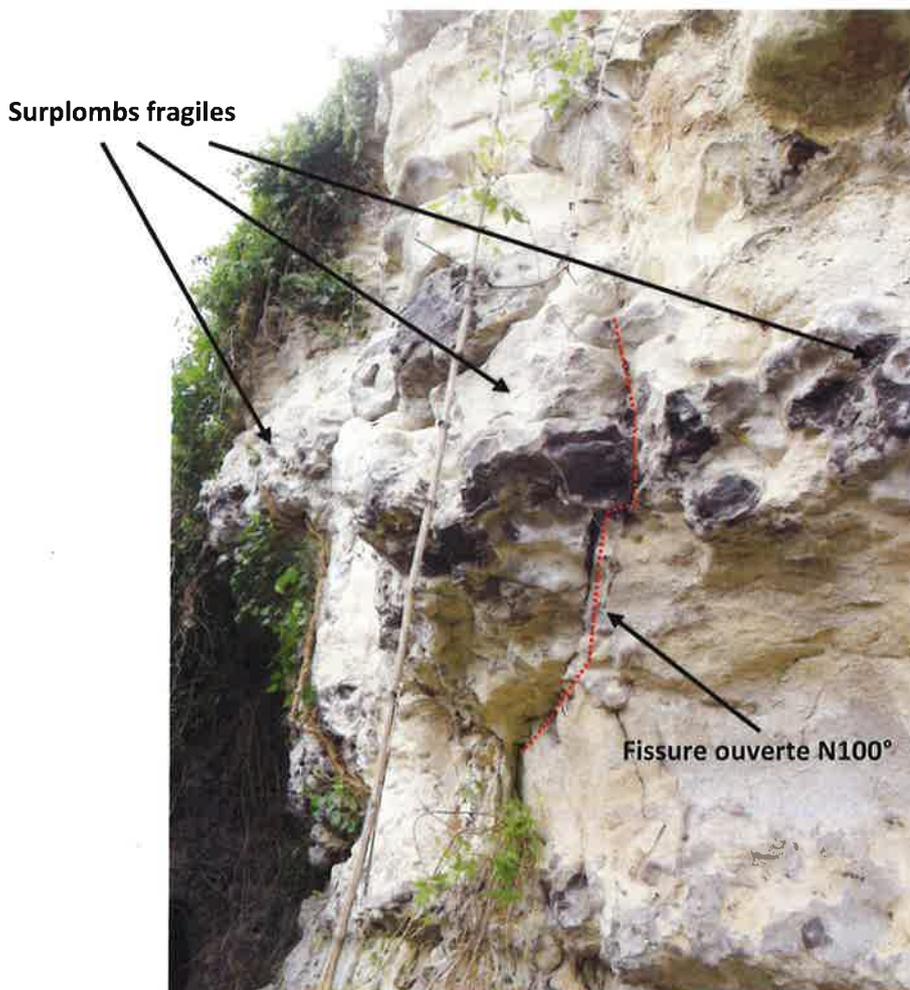
- Point examiné : Ecaille partiellement décollée par une discontinuité orientée N100° visible sous le surplomb en base.
L'état d'équilibre actuel est assuré par un ancrage latéral de l'écaille dans la craie saine du coté ouest ;
 - Volume mobilisable : 2 m³ environ ;
 - Probabilité de rupture à court ou moyen terme : Faible, mais des ruptures aléatoires sont possibles dans la craie ;
 - Enjeu identifié : Angle de la maison d'habitation, cuve gaz ;
 - Niveau d'aléa au niveau de l'enjeu : Modéré à faible.
- Des possibilités d'arrêt en pied de paroi existent du fait de la faible hauteur de chute, mais la probabilité de propagation jusqu'au bâtiment reste élevée (forte pente).

Ecaille externe B

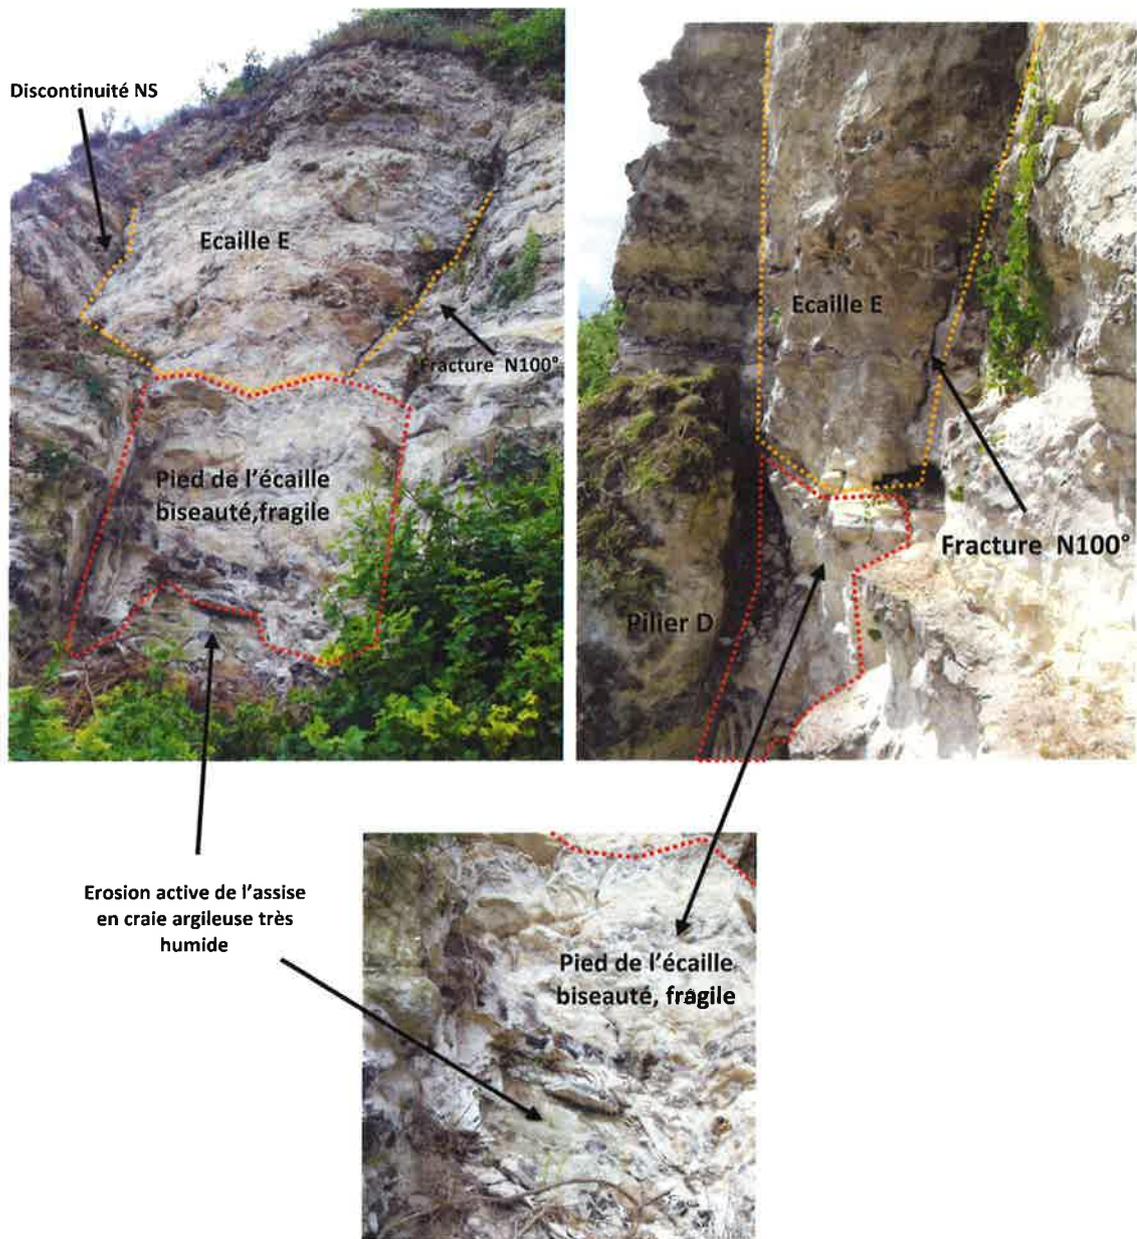
Point F : Grande écaille sous-cavée en pied

- Point examiné : Ecaille de 5 m de hauteur minimale, partiellement séparée de la paroi par une fracture ouverture verticale N 100° visible sur sa bordure Est.

Un éboulement occasionnerait de graves désordres sur la zone habitée.

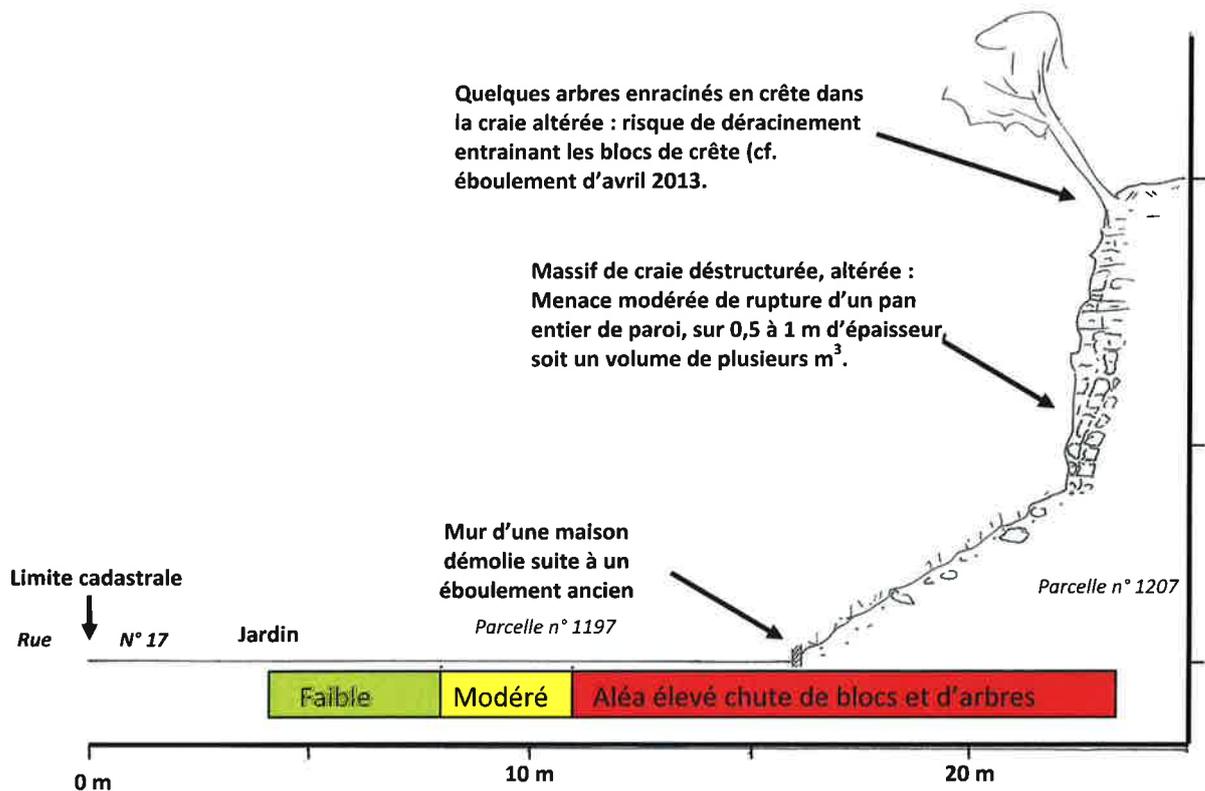
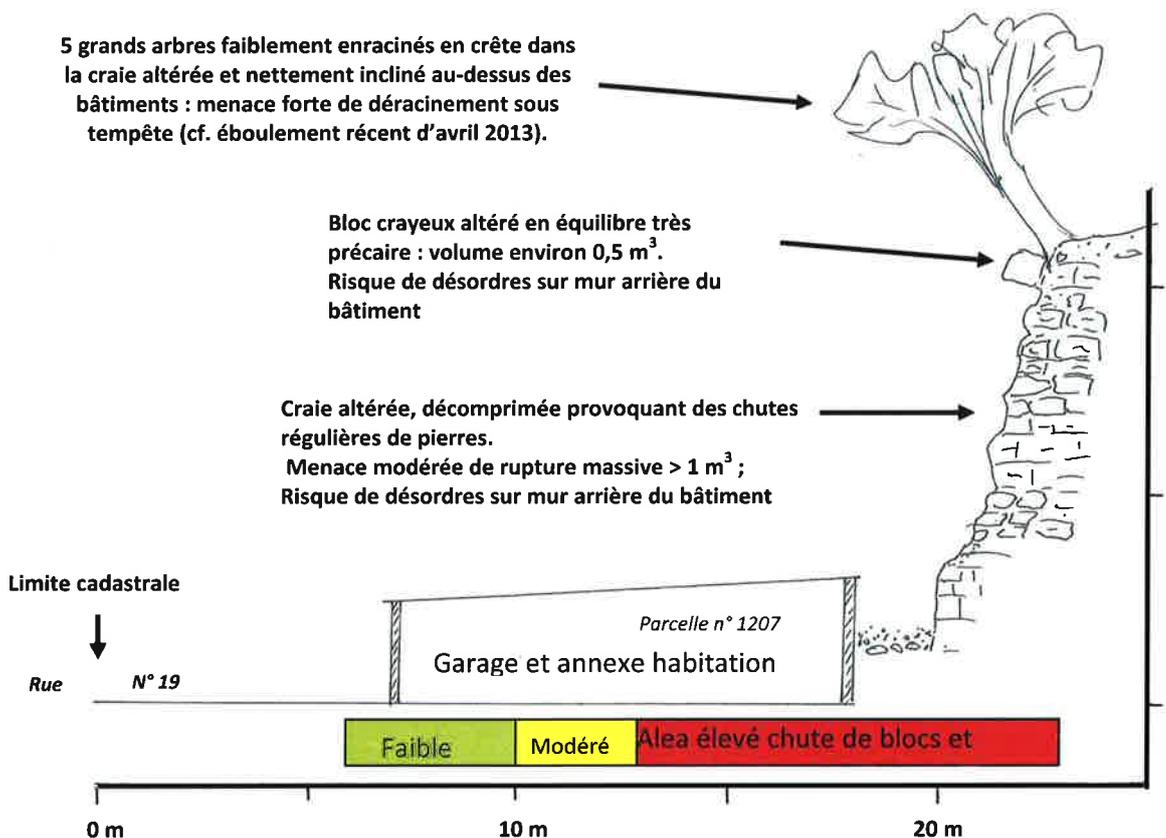
Au droit de la parcelle du n° 17

- Point examiné : Paroi crayeuse de 7 à 12 m de hauteur, globalement disloquée. La craie est altérée en crête. Les arbres en crête fragilisent la roche ;
- Volume mobilisable : Eboulement de 0,5 à plusieurs m³, du même type que celui survenu en avril 2013 ;
- Probabilité de rupture à court ou moyen terme : Elevé
Les arbres en crête jouent un rôle déstabilisateur. L'éboulement d'avril 2013 est survenu lors d'une tempête. Un arbre a été déraciné en crête et a entraîné la chute des blocs (plusieurs m³) ;
- Enjeu identifié : Jardin ;
- Niveau d'aléa au niveau de l'enjeu : Elevé à modéré sur une bande de 5 à 8 m de largeur depuis le pied de talus.

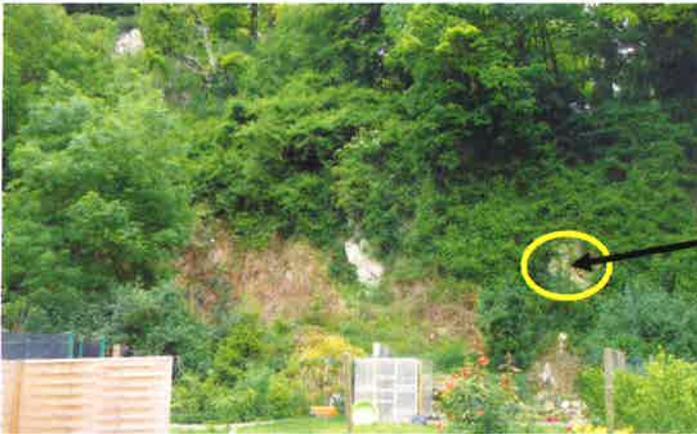
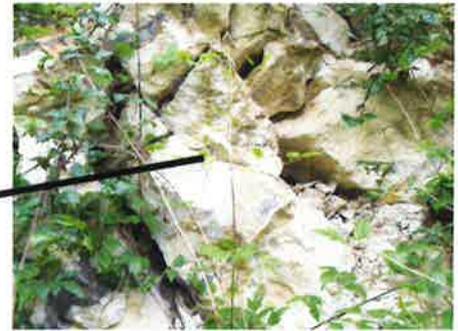
Paroi disloquée

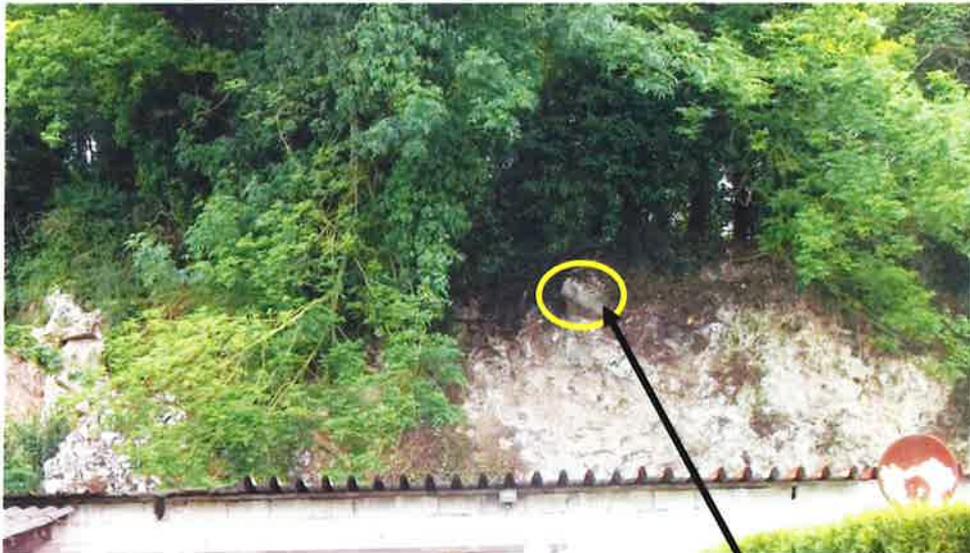
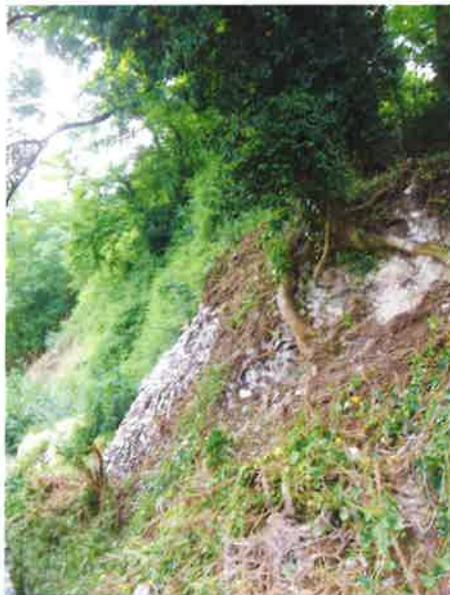
- Volume mobilisable : masses instables d'environ 1 tonne en crête.
Les grands arbres sont susceptibles de s'abattre sur les bâtiments. Leur arrachage pourrait entraîner des volumes rocheux de plusieurs m³ ;
- Probabilité de rupture à court ou moyen terme : Elevé ;
Forte sensibilité des arbres au vent.
- Enjeu identifié : Bâtiment garage et une partie de l'habitation ;
- Niveau d'aléa au niveau de l'enjeu : Elevé sur une bande de 5 m de largeur depuis le pied de talus.
L'aléa chute d'arbre sur les bâtiments est fort.

Arbre instable en crête – système racinaire superficiel

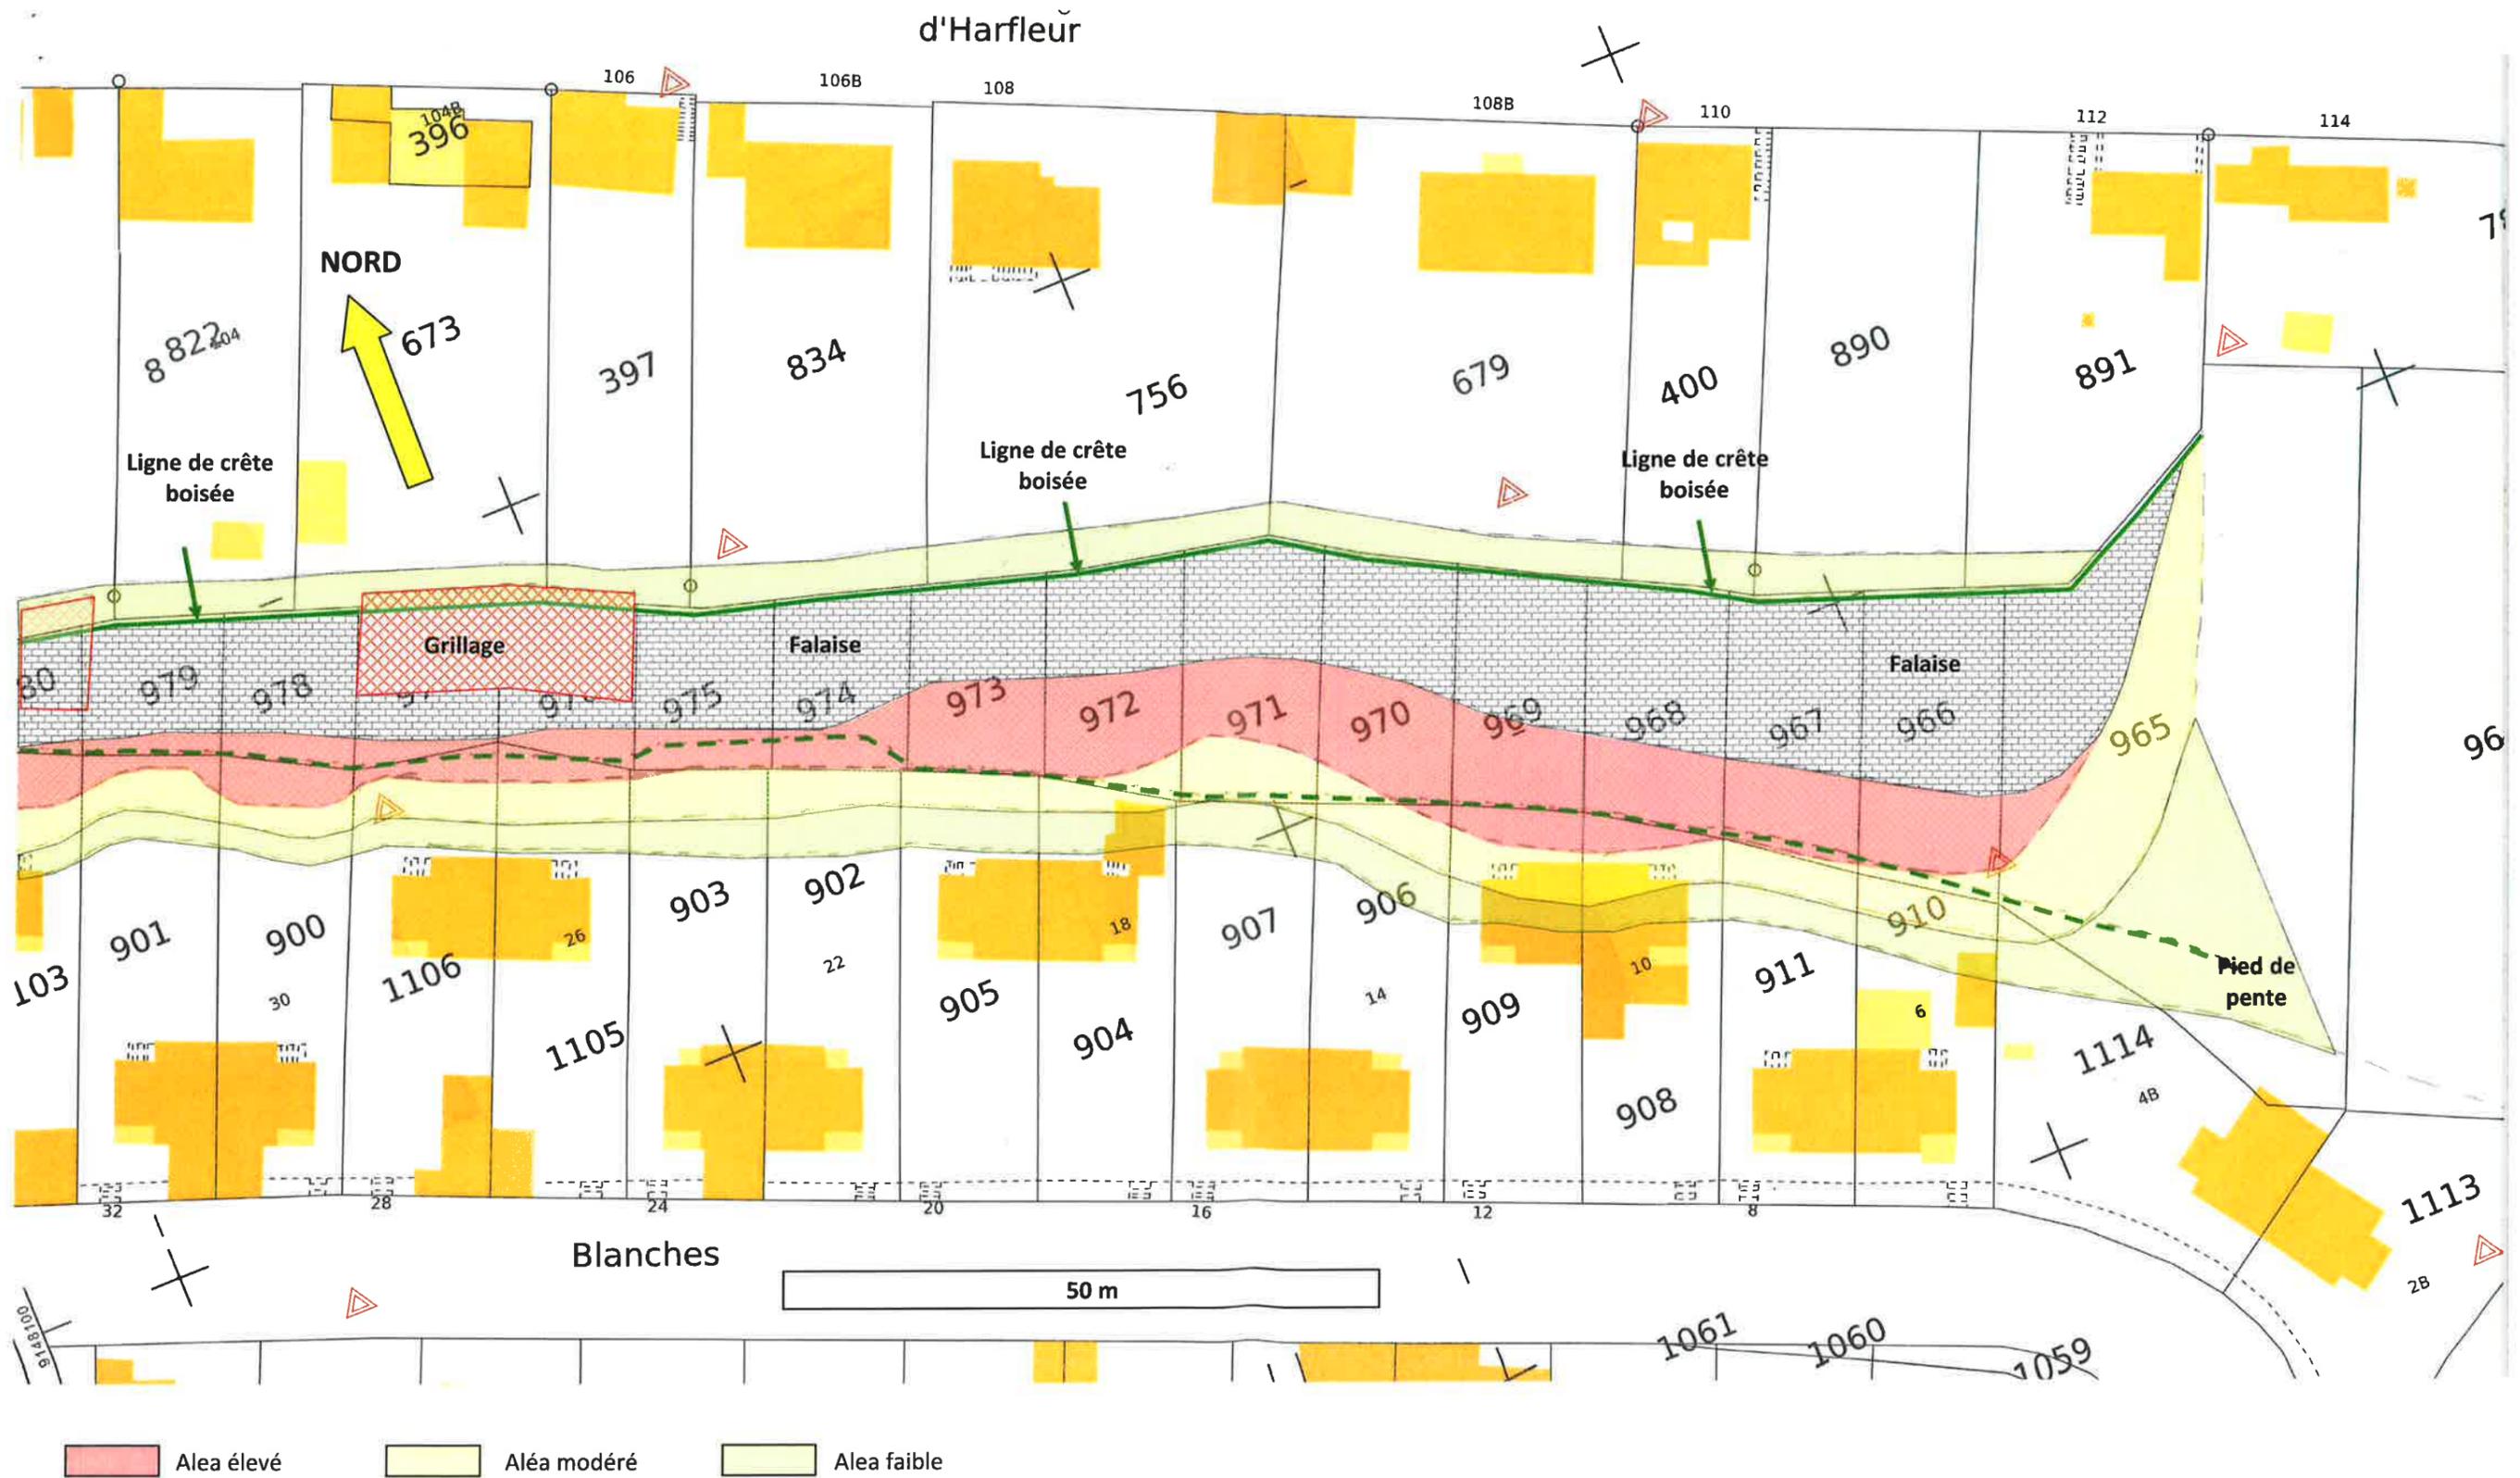
Avenue des Côtes Blanches – Cartographie de l'aléa « Chutes de masses rocheuses »

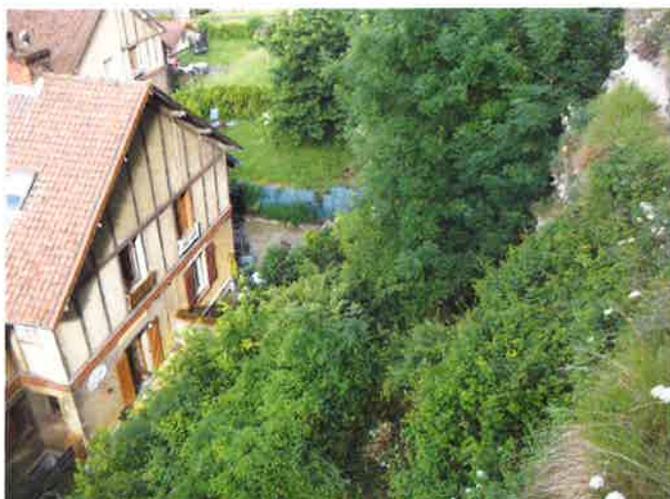
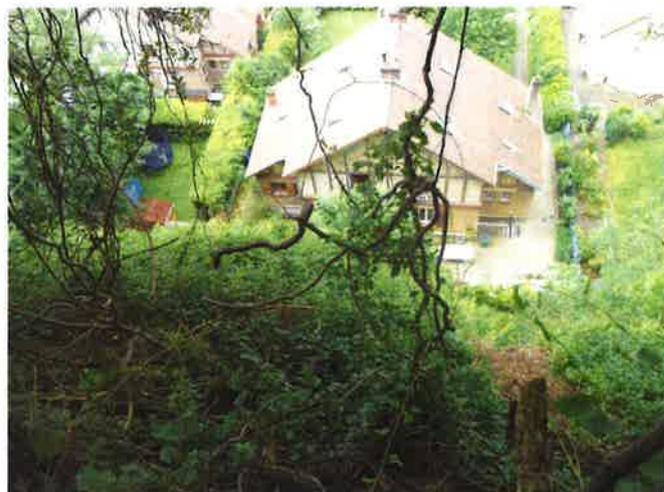
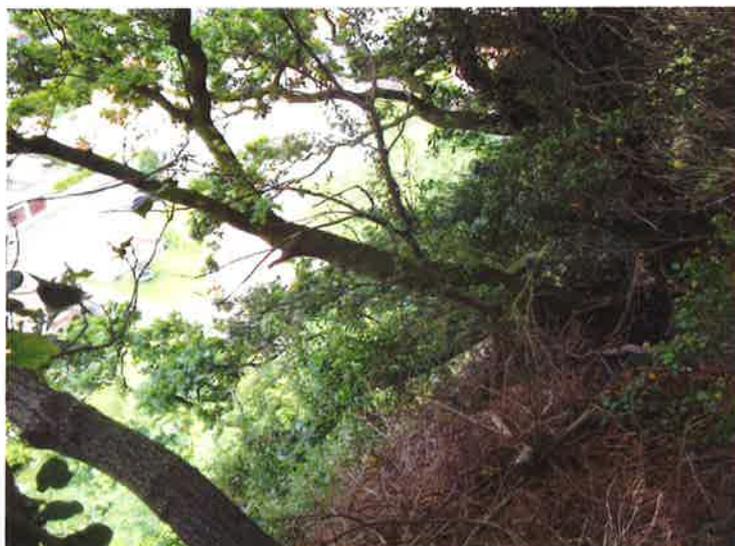
Etat des arbres en crête

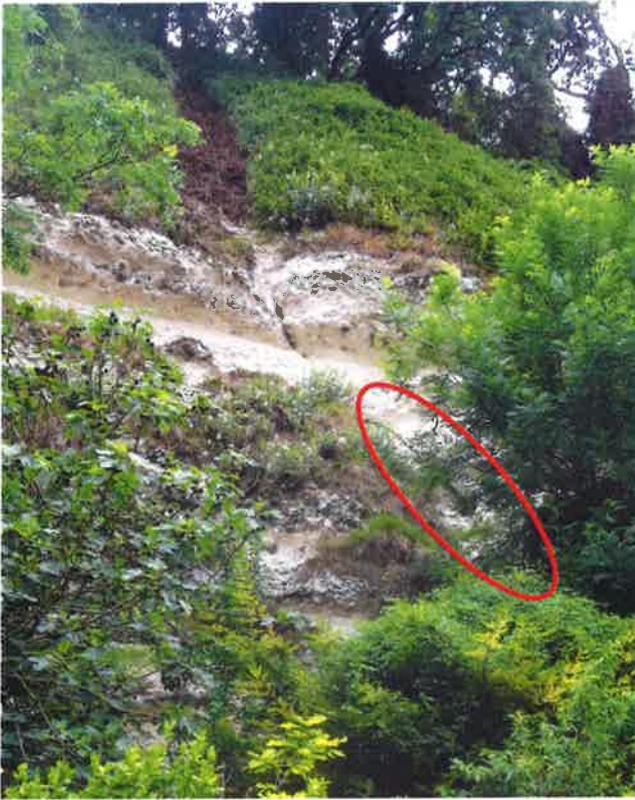
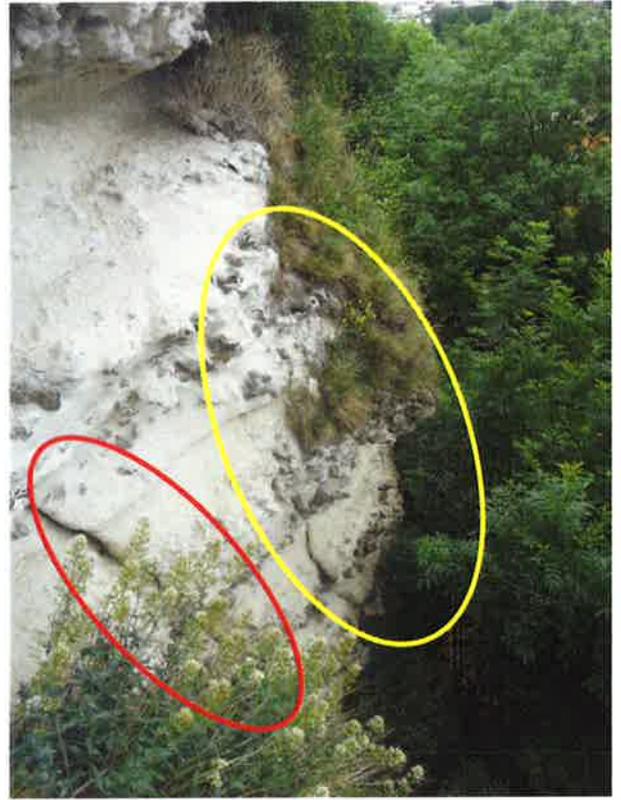
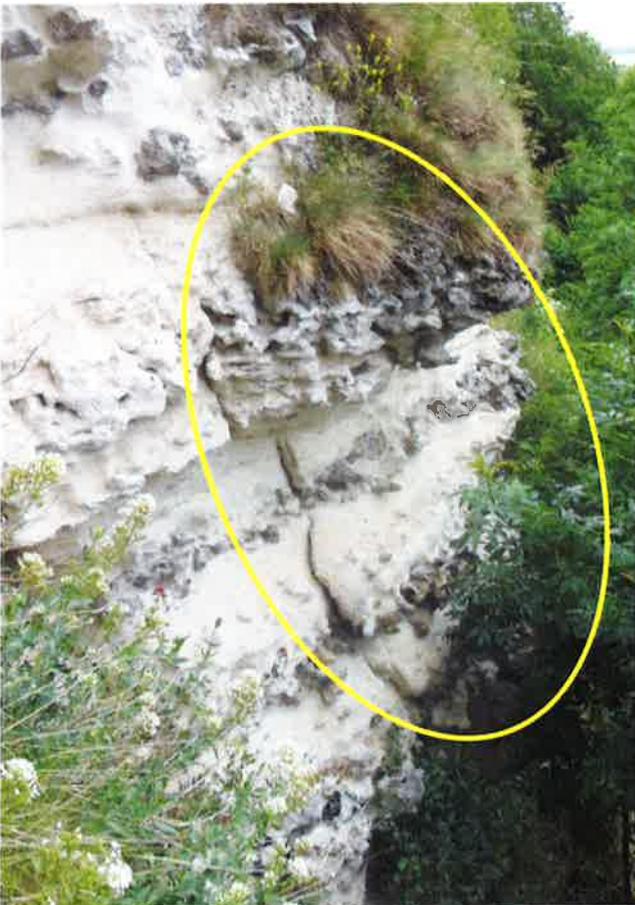
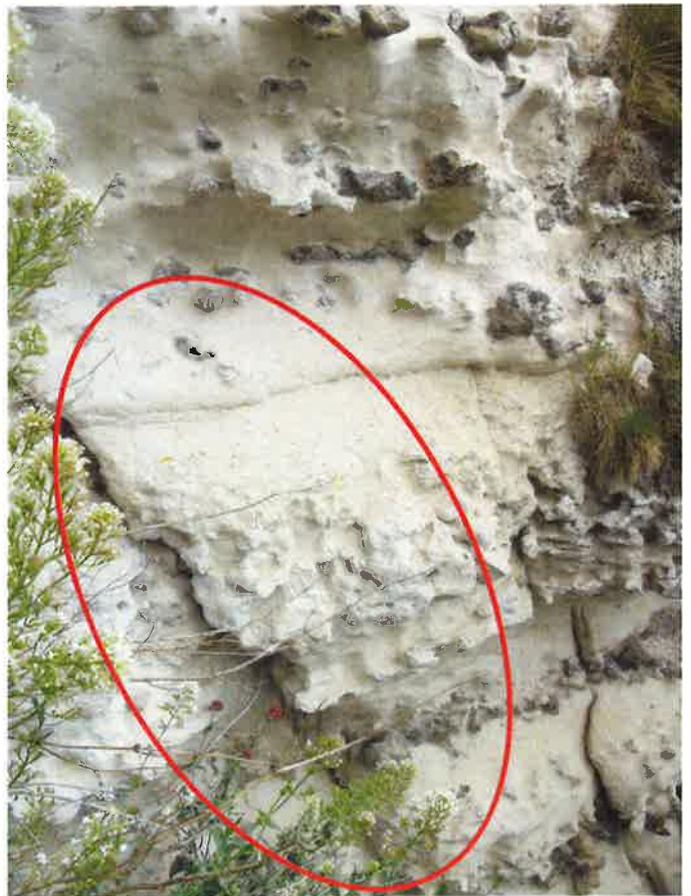
Falaise rocheuses découpée par une série de fractures sub-verticales
