Direction départementale des territoires et de la mer
de Seine-Maritime

PLAN DE PREVENTION DES RISQUES NATURELS EBOULEMENT DE FALAISE COMMUNE DE GONFREVILLE L'ORCHER

Note de présentation

VILLE DE GONFREVILLE L'ORCHER
Evaluation et cartographie des aléas « Eboulement de falaise »
Rapport ANTEA GROUP n° 75999/B

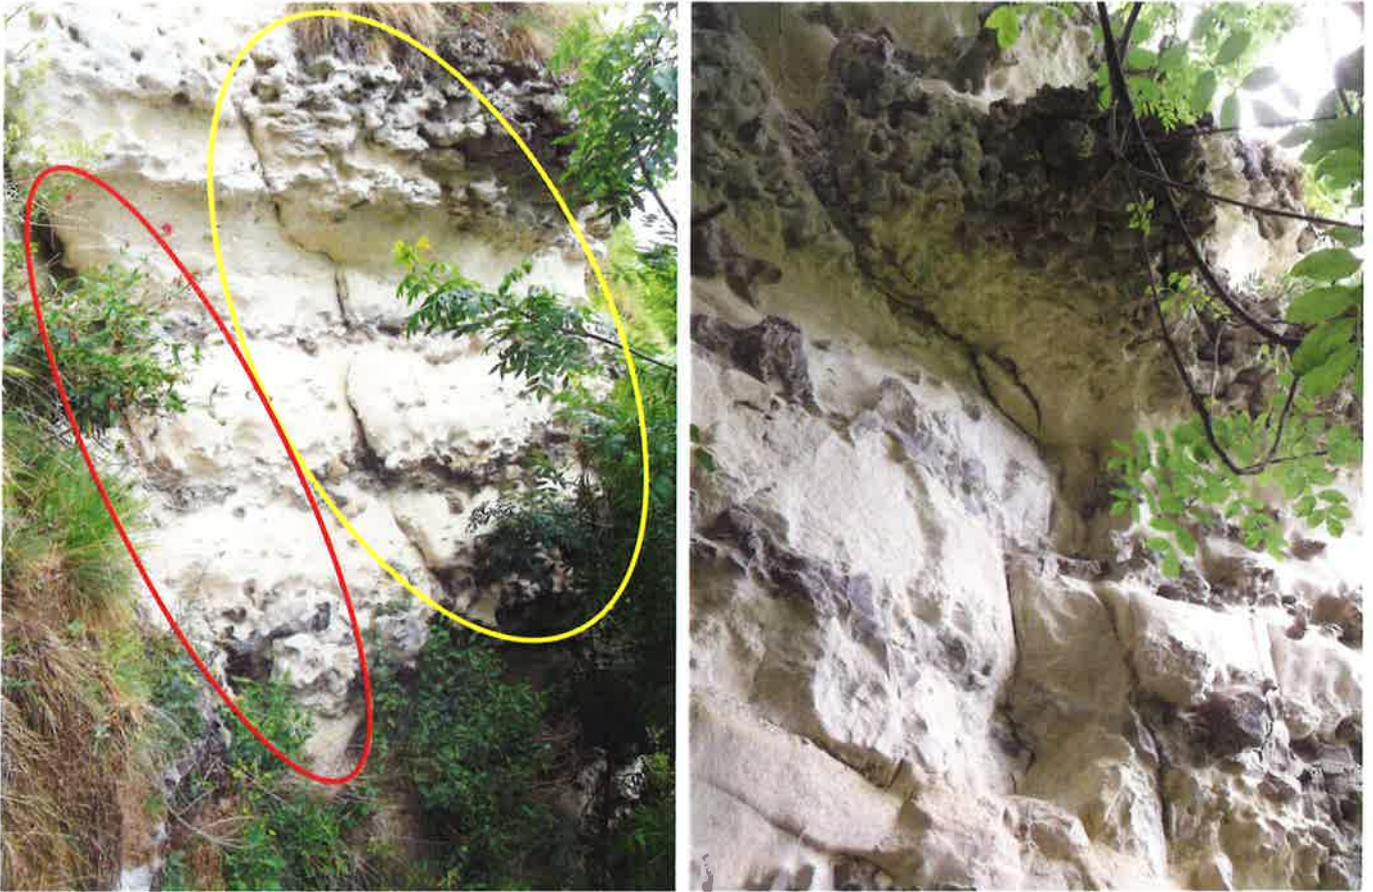
Pied des écailles en forme de biseau – Fracturation marquée de la craie

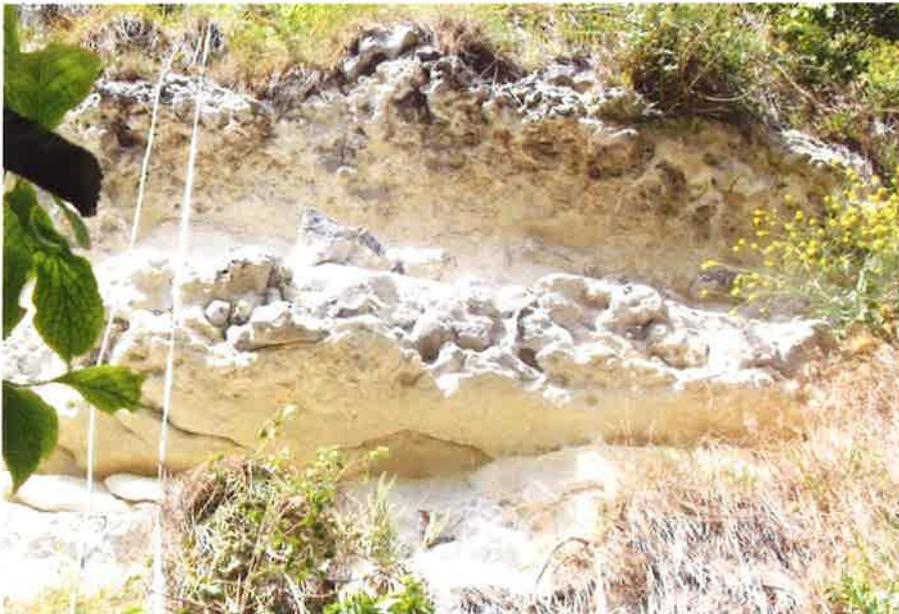
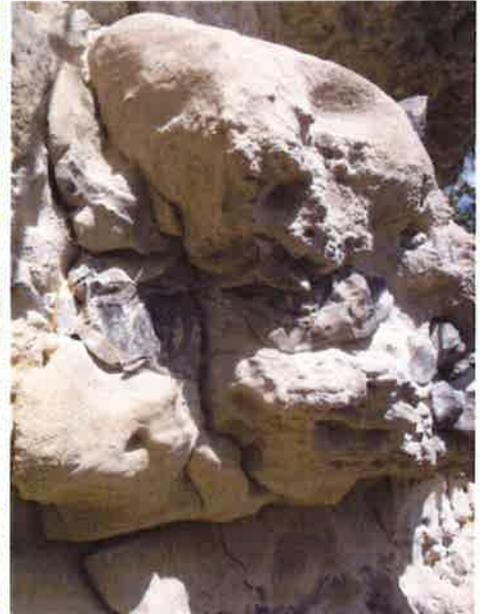
Détail des surplombs fissurés dans le tiers inférieur de la paroi

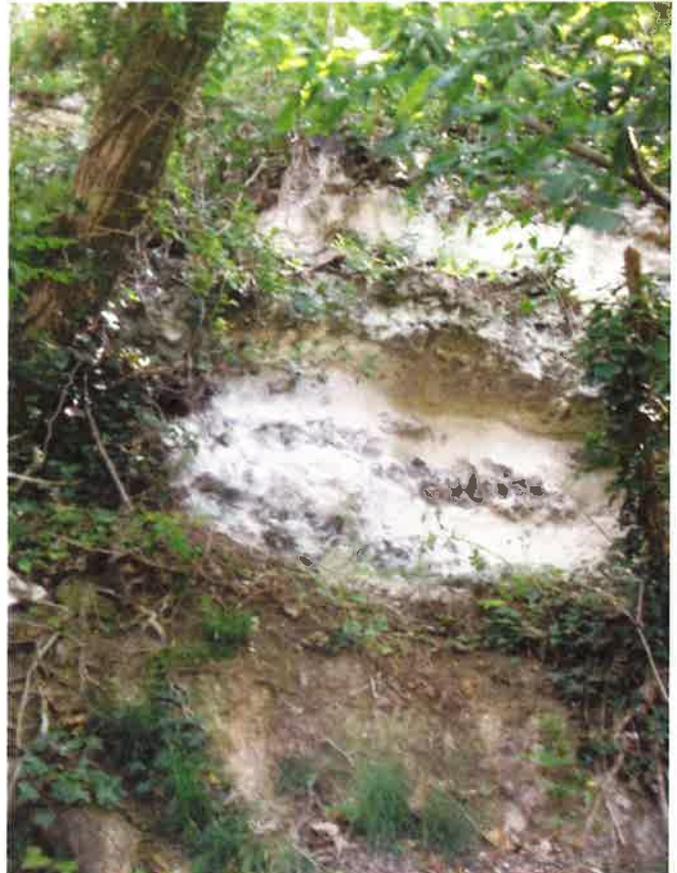
Écaille de 12 m³ décollée sur toute sa largeur ;
Enracinement de grands arbres dans la crevasse ;
Malgré la situation de l'écaille en pied de paroi, le bâtiment annexe du n°30 pourrait être impacté en cas de basculement de l'écaille.

Vue de face de l'écaille ;
La rupture de l'écaille entrainera la chute d'arbres sur le bâtiment annexe.

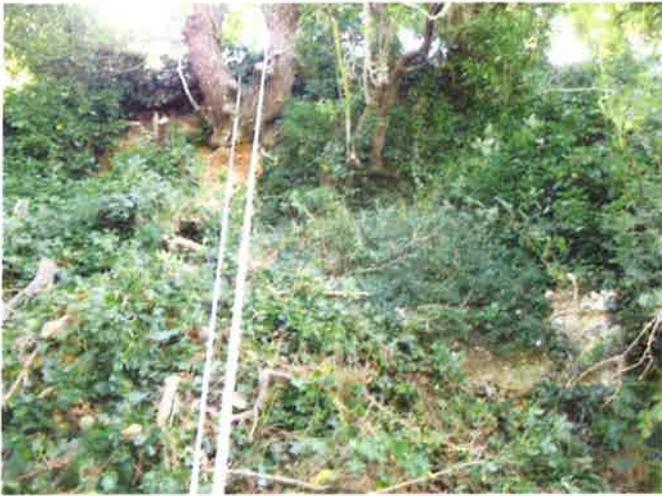
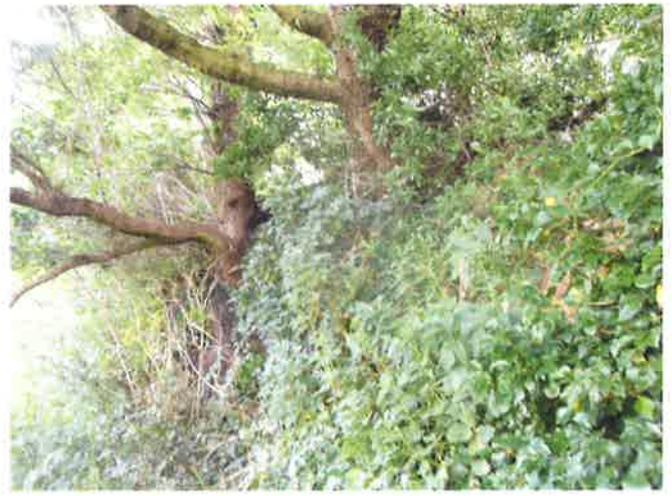
Grands arbres enracinés dans le talus d'argile à silex en crête

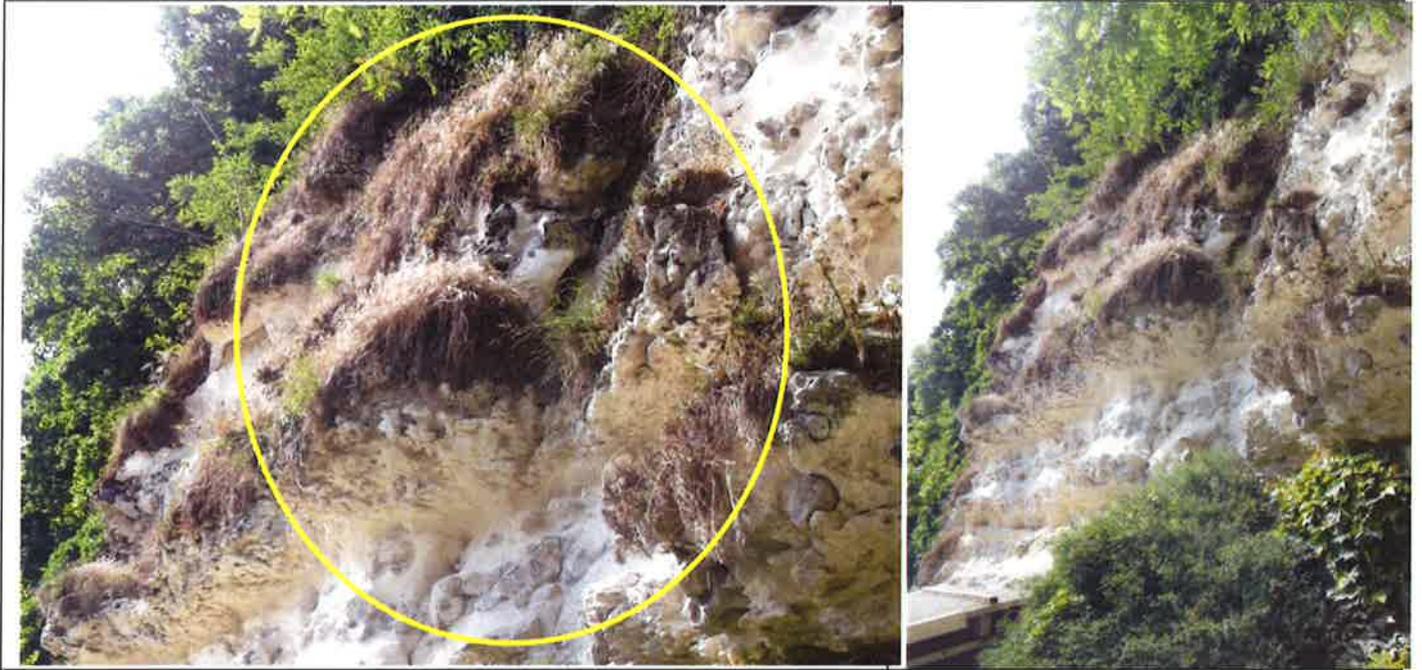
Fracture verticale étendue, passant en pied du surplomb, délimitant une écaille d'environ 4 m³

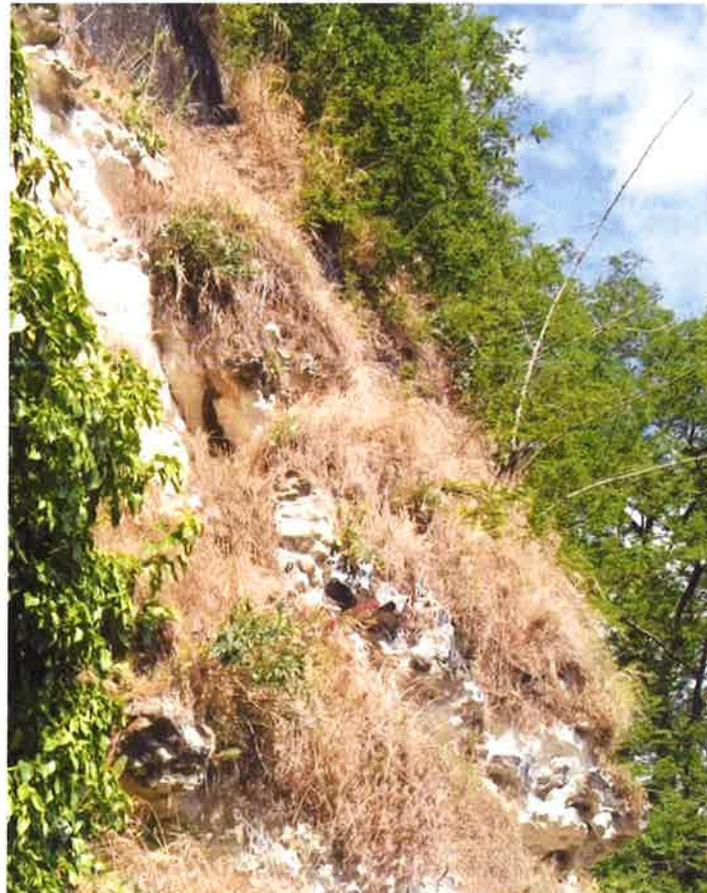
Bloc décomprimé d'environ 2 m³
