Réalisation de l'ouvrage hydraulique de lutte contre les inondations Biev03

Bassin versant du Bièvredent

Etude géotechnique d'AVANT-PROJET (G12)

Commune de Mésangueville (76)

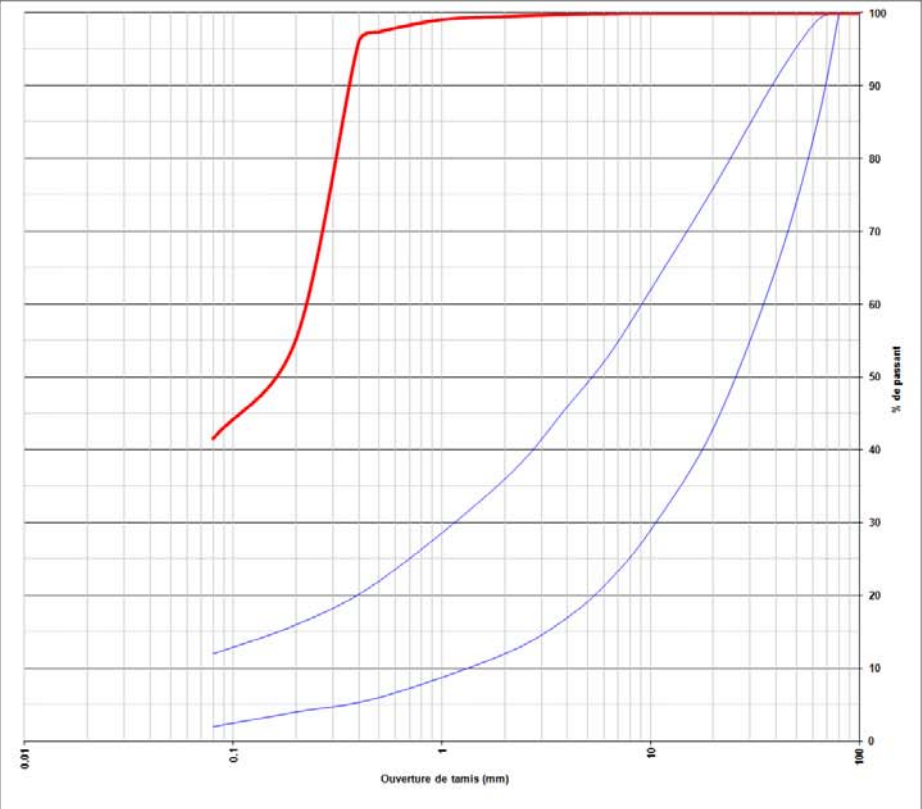
<p>— Courbe granulométrique du matériau d'étude</p> <p>— Fuseau granulométrique pour matériaux de carrière</p>											
<b>Observations :</b>

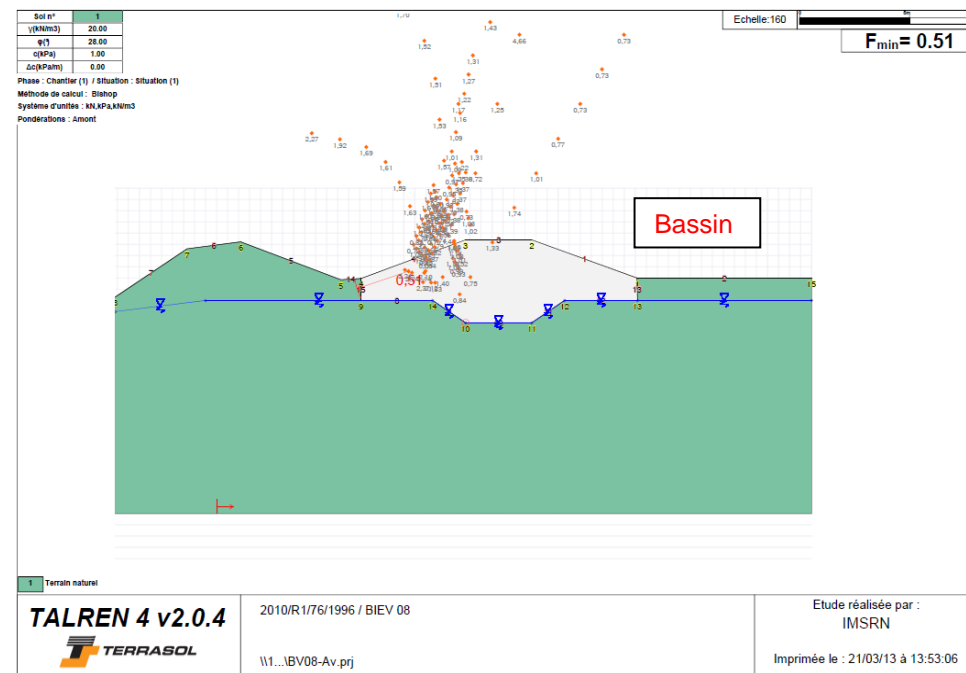
Figure 4 : Calcul de stabilité en phase chantier pour une pente de déblais de 3H/2V

Nous avons vérifié la stabilité des pentes de déblais en phase chantier pour une valeur de pente de 3H/2V.

La stabilité du déblais au niveau de la coupe AA' n'est pas assurée en phase chantier, au niveau du talus routier. Nous envisageons de baisser cette pente (voir la figure 5).

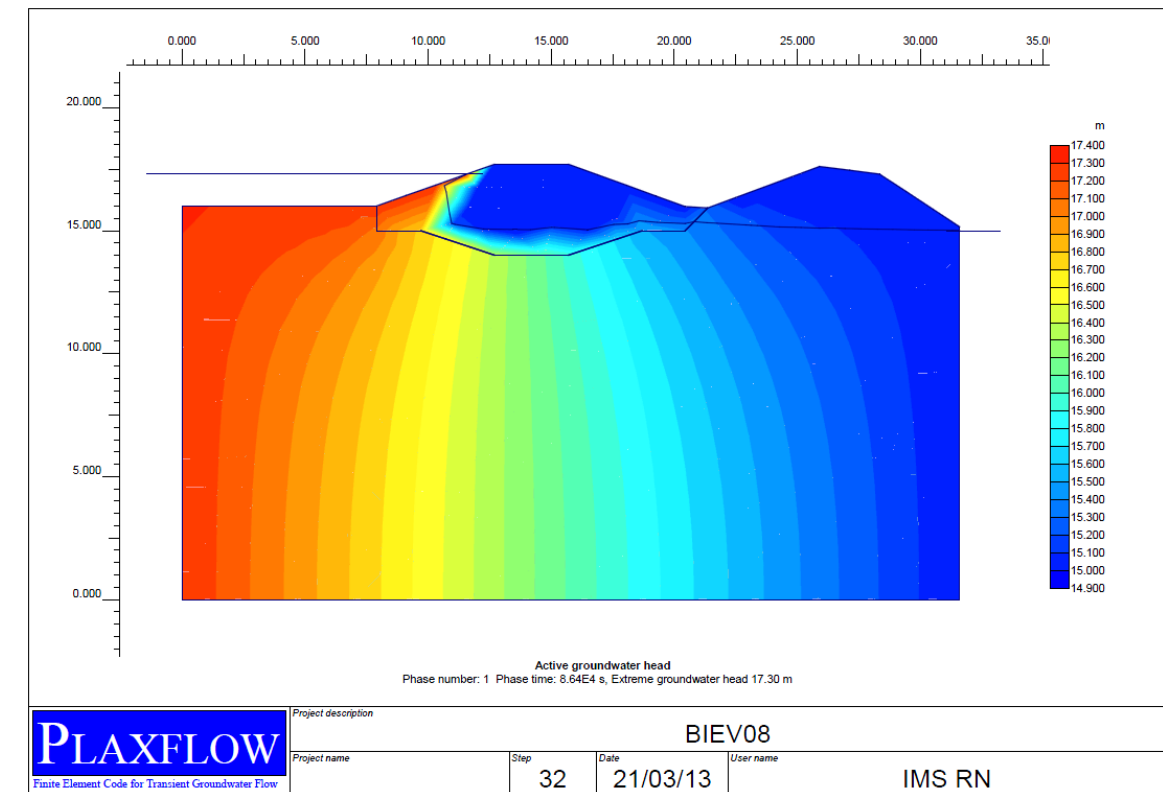
Figure 11 : imbibition du talus lors de la mise en charge de l'ouvrage

Les limons étudiés sont fortement sensibles au phénomène de suffusion. Les principaux risques d'érosion dans l'étude de ce cas sont l'érosion régressive par l'émergence d'un bulbe saturé au niveau du talus aval et la création de bétoire en fond de bassin. Les graphes PlaxFlow ci-après présentent, pour une coupe type de l'ouvrage, une situation hydraulique de crue calculée sur 48h :

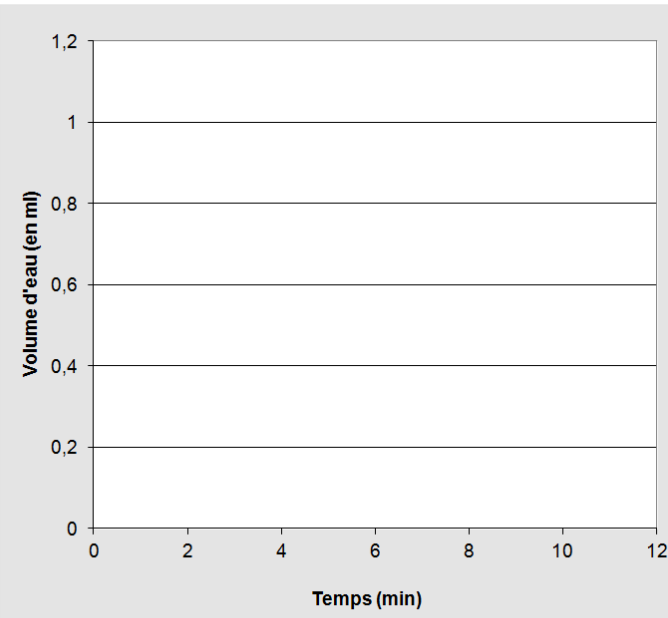
Mesures temps (min)	Volume (mL)																																
0																																	
1																																	
2																																	
3																																	
4																																	
5																																	
6																																	
7																																	
8																																	
9																																	
10																																	
<b>Géométrie de la fouille</b>																																	
Profondeur (cm)	50																																
Hauteur de charge (cm)	20																																
Diamètre du trou (cm)	20																																
<b>Temps de saturation (min)</b>	<b>34</b>	<b>Légende :</b>																															
<b>Volume de saturation (ml)</b>	<b>10000</b>	— courbe d'essai																															
<b>Nature du sol</b>	Remblais graveleux	— droite de tendance

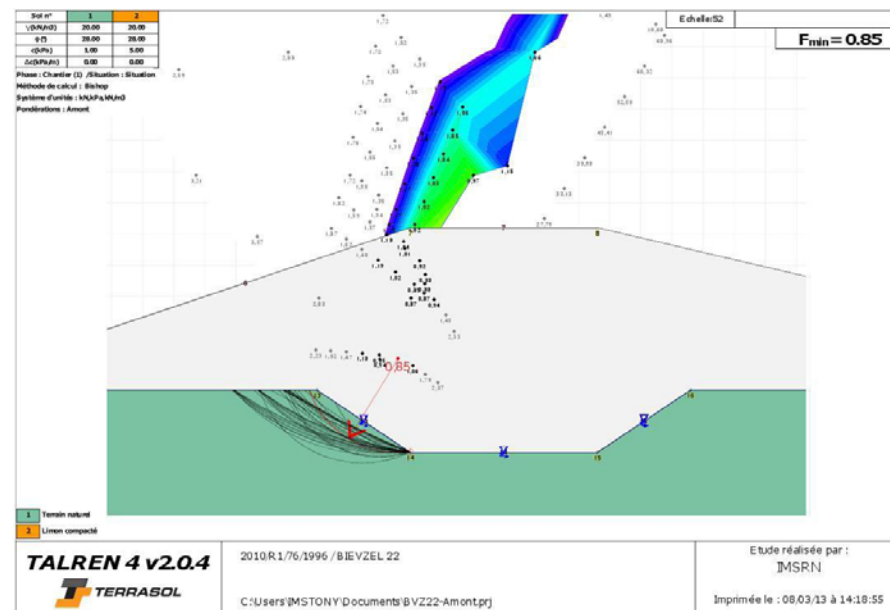
Figure 4 : Calcul de stabilité en phase chantier pour une pente de déblais de 3H/2V

Nous avons vérifié la stabilité des pentes de déblais en phase chantier pour une valeur de pente de 3H/2V.

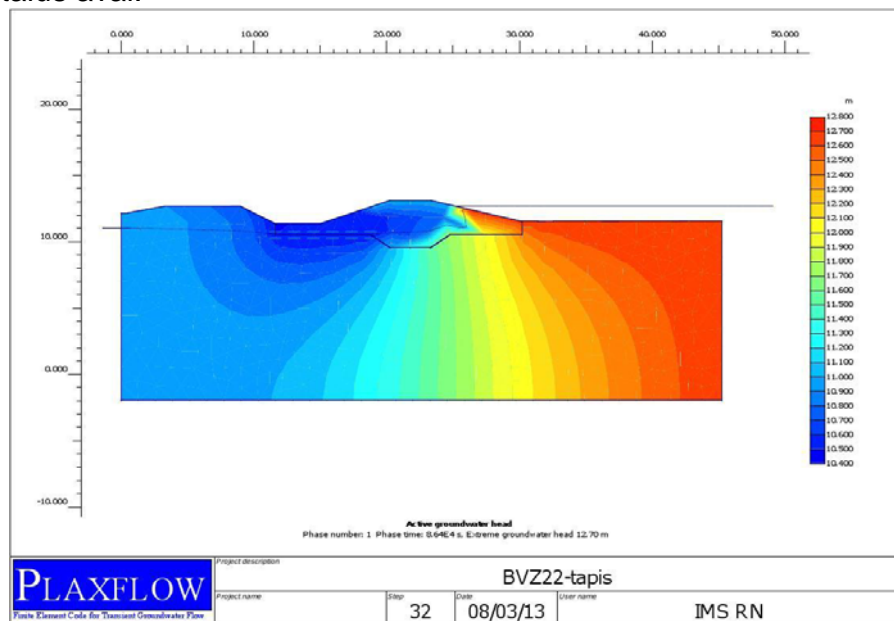
Figure 15 : imbibition du talus lors de la mise en charge de l'ouvrage

Nous avons effectué une nouvelle modélisation avec la réalisation d'un tapis entre le talus routier et le talus aval de l'ouvrage ainsi que la mise en place d'un tapis drainant en pied de talus aval.
