III. ETUDE D'ENVIRONNEMENT

III.1 Description du captage étudié

Le forage du Puits-Maillé est situé sur la commune de Lillebonne. Les détails de sa localisation sont donnés dans le tableau suivant.

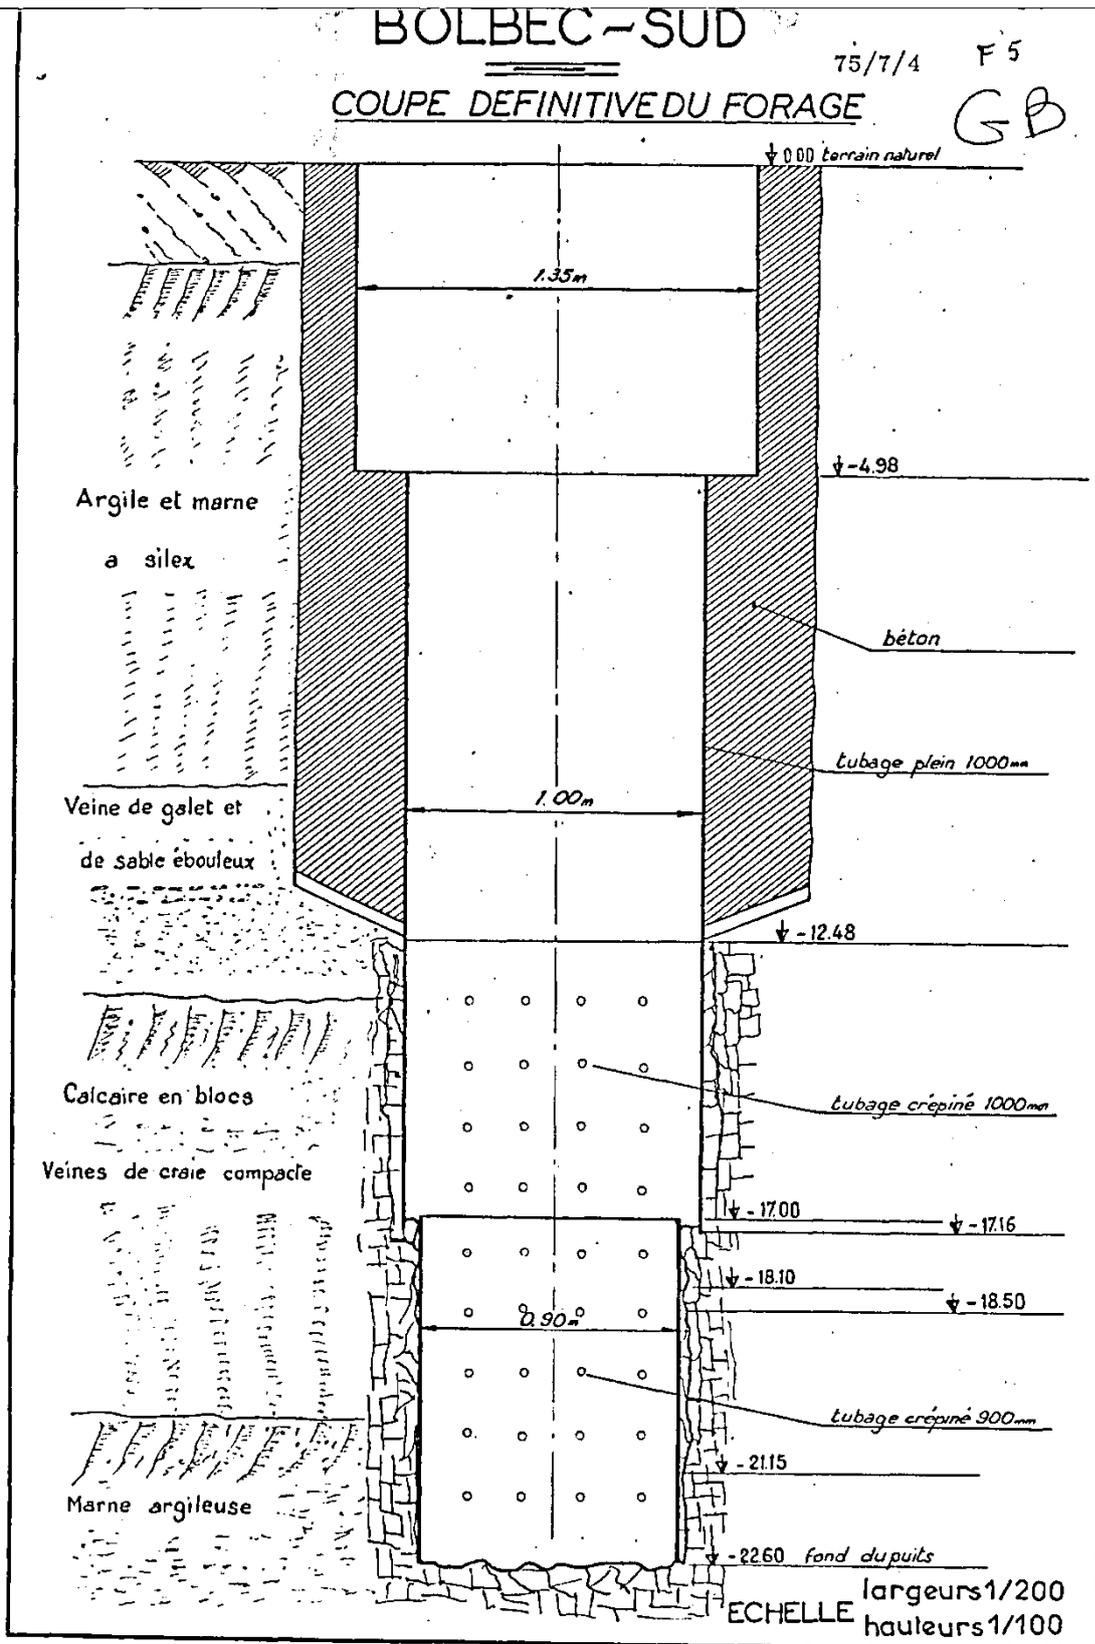
Figure 8 : Coupe géologique et technique du forage du Puits Maillé

La coupe géologique et technique du captage du Puits Maillé est présentée en Figure 8, page 33.

La méthode de forage employée est le fonçage à la main et à la mine. Les caractéristiques techniques de l'ouvrage sont les suivantes :

- Foration :
 - De 0 à 12,48 : diamètre 1750 mm ;
 - De 12,48 à 17 m : diamètre 1050 mm ;
 - De 17 à 22,60 m : diamètre 950 mm.
- Equipement :
 - De 0 à 6 m : avant-puis bétonné, diamètre 1350 mm ;
 - De 6 à 13,70 m : tubage plein, diamètre 1000 mm ;
 - De 13,70 à 17,40 m : crépines, diamètre 1000 mm ;
 - 17,40 à 21,85 m : crépines, diamètre 900 mm.

Les cotes présentées ci-dessus, issues d'un passage caméra réalisé en février 2013, ne correspondent pas exactement à la coupe technique de l'ouvrage. Cela peut s'expliquer par le fait que le repère utilisé n'est probablement pas le même.

Un diagnostic de l'ouvrage a été réalisé par ICF Environnement en 2013. L'inspection télévisée de l'ouvrage a mis en évidence les éléments suivants :

- Bon état global ;
- Les parois sont oxydées et présentent de nombreuses concrétions ;
- Le fond de l'ouvrage est encombré de divers objets.

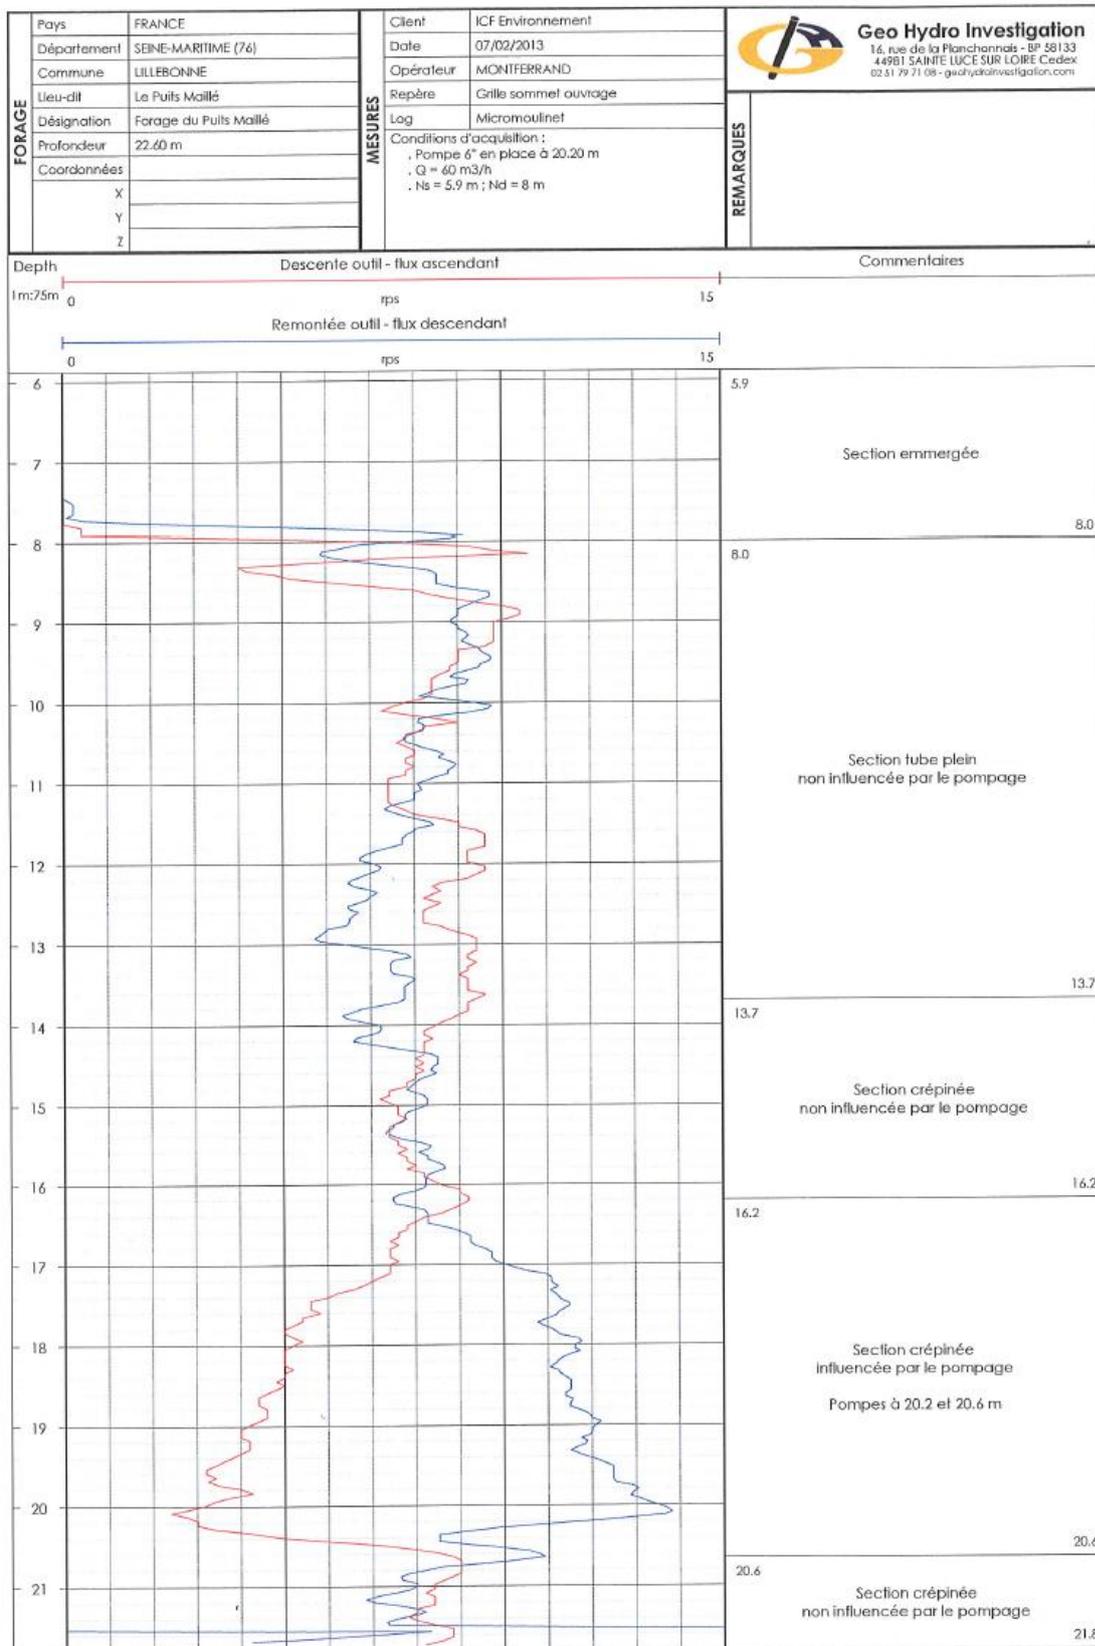
Graphique 1 : Résultats de la mesure au micromoulinet (SADE)

Une mesure au micromoulinet a été réalisée. Les résultats sont présentés dans le Graphique 1.

La mesure a mis en évidence les éléments suivants : 100 % des arrivées d'eau se font entre 16,2 et 20,6 m

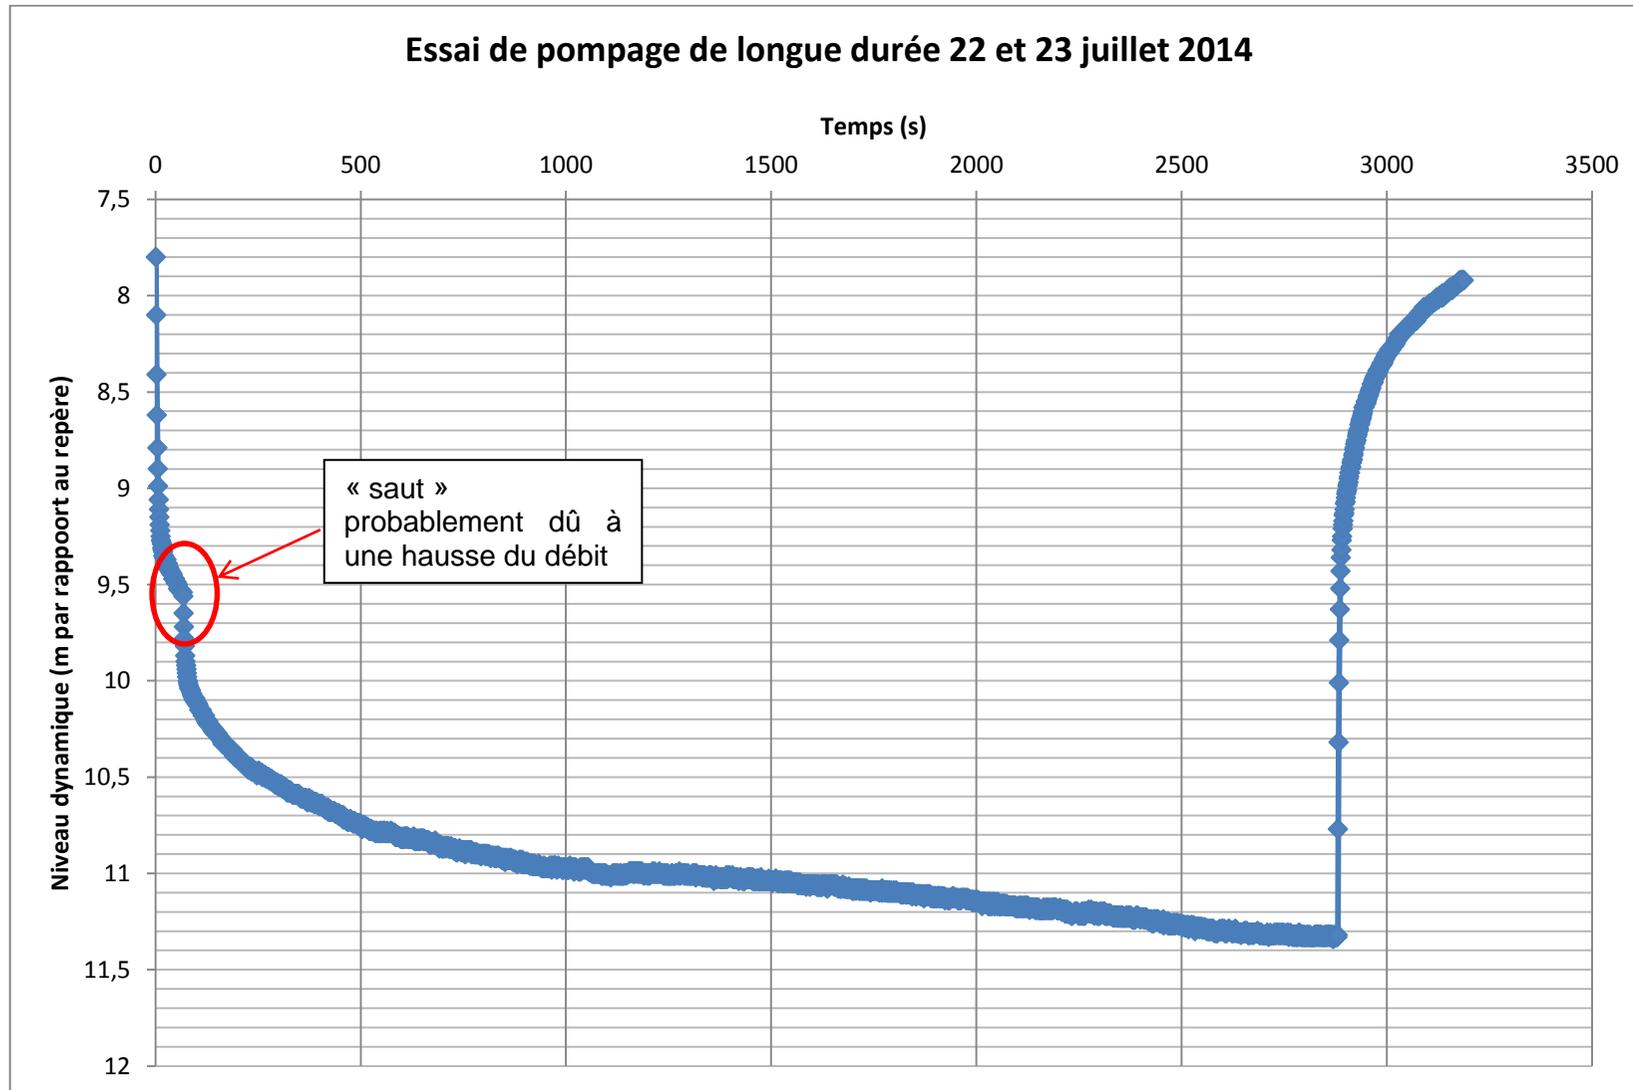
Graphique 2 : Courbe du rabattement en fonction du temps, lors de l'essai de pompage de longue durée

Le Graphique 2, page 36, présente l'évolution du rabattement du niveau d'eau dans le forage.

Il est à noter que la courbe de descente n'est pas tout à fait stabilisée au bout de 24 h. La remontée est quant à elle relativement rapide dans un premier temps, puis elle devient lente : le niveau statique initial n'a pas été atteint en 4 h de remontée.

Le « saut » observé sur les valeurs de rabattement, vers 12h54, est probablement dû à une variation du débit inexpliquée. Il ne s'agit pas d'une erreur de mesure, car les mesures manuelles donnent les mêmes résultats. Après 10 minutes de pompage, le débit est mesuré à 51 m³/h ; après 1h55 de pompage, il est mesuré à 61 m³/h. Il est possible que le pompage ne se soit pas fait immédiatement au débit nominal de la pompe. Une autre explication possible serait la fermeture d'une vanne sur le réseau, conduisant à une augmentation du débit au captage (diminution des pertes de charges).

Sur la figure précédente, il est possible de remarquer l'absence de stabilisation du rabattement au bout de 24h.

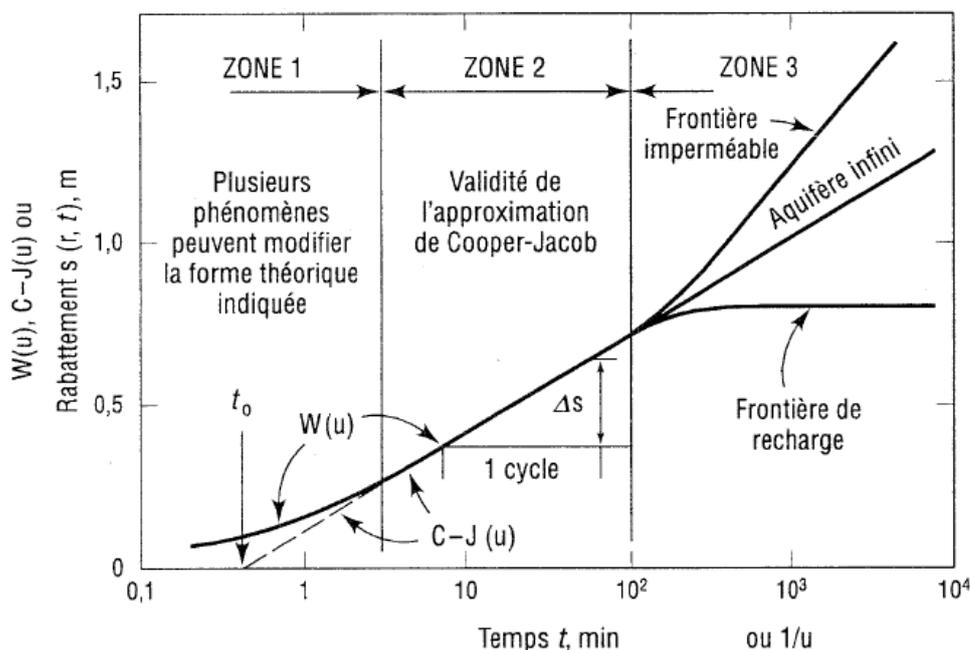
Figure 9 : Les trois zones du graphique $s=f(\text{Log}(t))$ selon Jacob

Les courbes de descente et de remontée (figures pages suivantes) ont été interprétées par l'approximation de Theis-Jacob sur une échelle semi-logarithmique. L'interprétation de ces courbes permet de déterminer le comportement de l'aquifère (distance aux limites) et de calculer ses paramètres hydrodynamiques (transmissivité, emmagasinement).

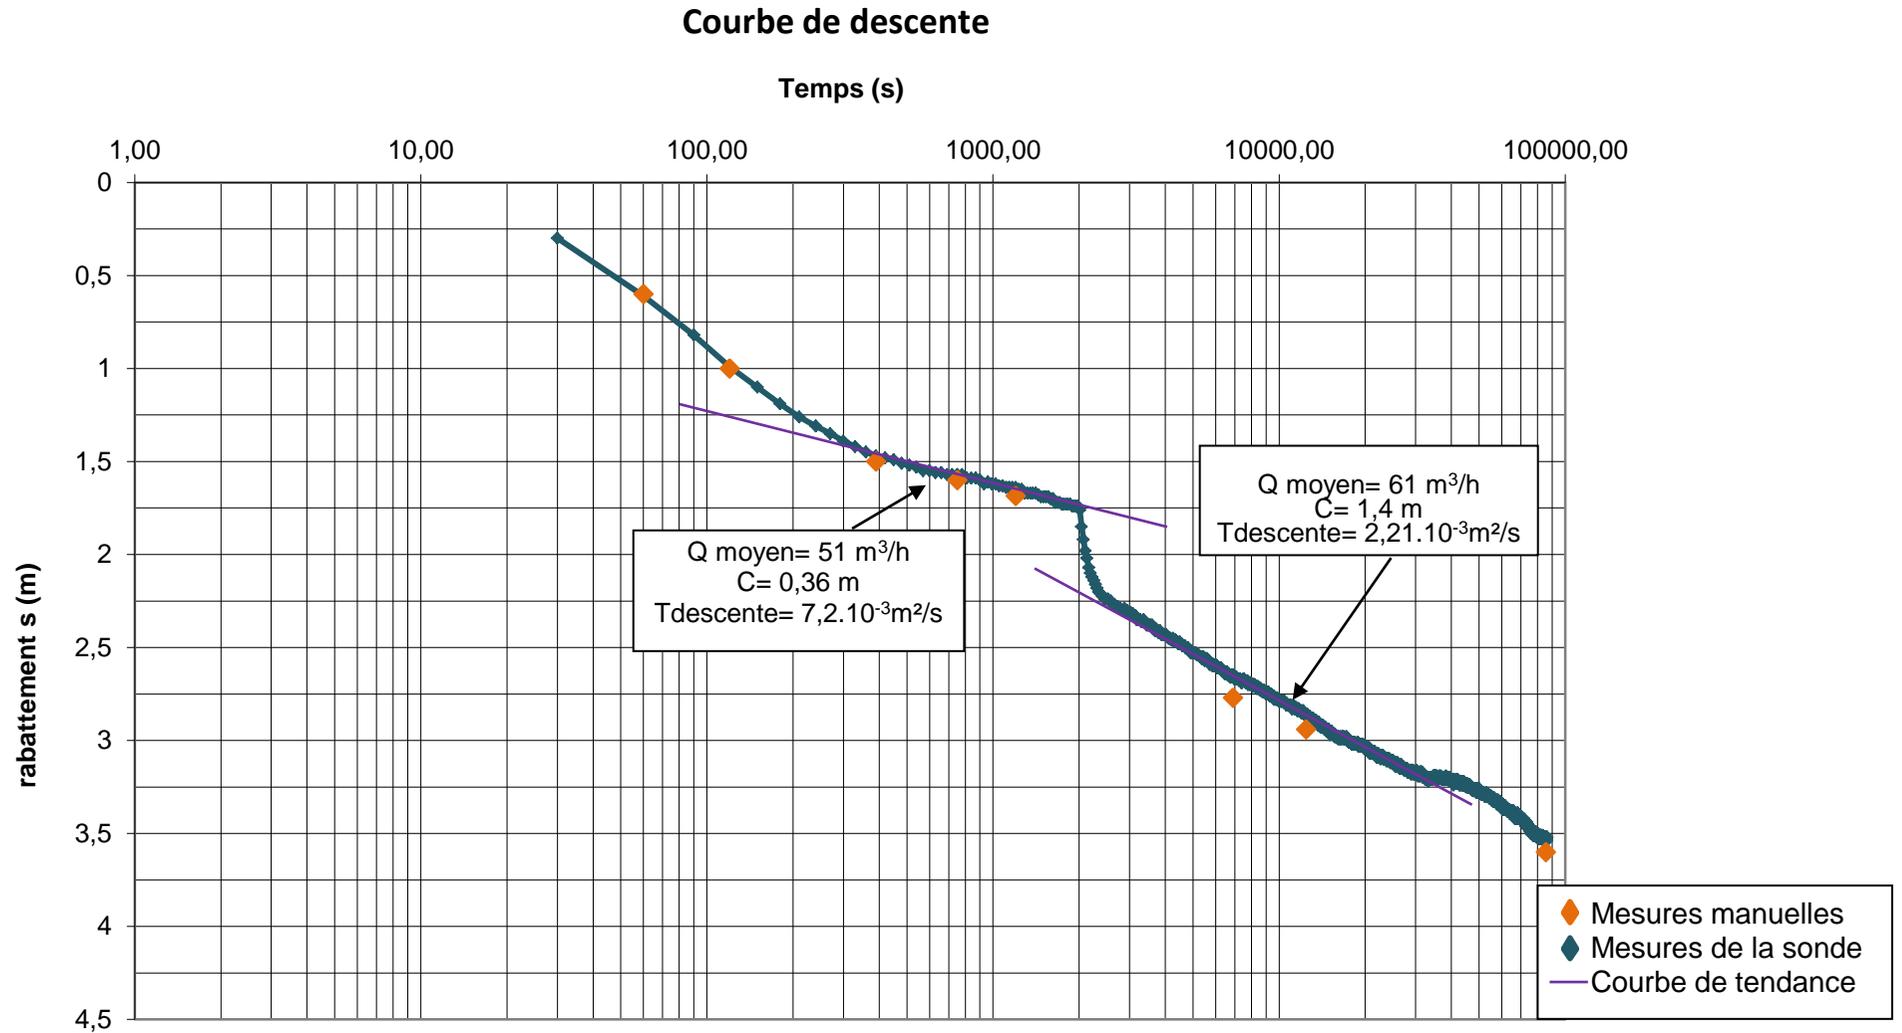
Graphique 3 : Courbe de descente du pompage de longue durée des 22 et 23 juillet 2014

La courbe de descente, présentée au Graphique 3, page 39, est constituée de deux parties. La première partie de la courbe permet de calculer une transmissivité de $7,2 \cdot 10^{-3} \text{ m}^2/\text{s}$. La seconde partie de la courbe, correspondant au débit de pompage de $61 \text{ m}^3/\text{h}$, permet de calculer une transmissivité de $2,21 \cdot 10^{-3} \text{ m}^2/\text{s}$.

L'essai de pompage réalisé en décembre 2013 par ICF Environnement montrait une pente plus importante au bout de 2000 s (33 min). La différence de résultats entre l'essai de décembre 2013 et celui de juillet 2014 est probablement due à un effet de capacité du puits. En effet, la coupe technique du captage, présentée en Figure 8, page 33 montre un rétrécissement de l'ouvrage à 4,98 m de profondeur : le diamètre passe de 1,35 m à 1 m.

La différence entre les deux parties de la courbe est due à une différence de débit, mentionnée ci-avant.

La valeur de transmissivité calculée à partir de la première partie de la courbe de descente n'est pas prise en compte dans le calcul de la transmissivité moyenne, car elle correspond à un débit moindre.

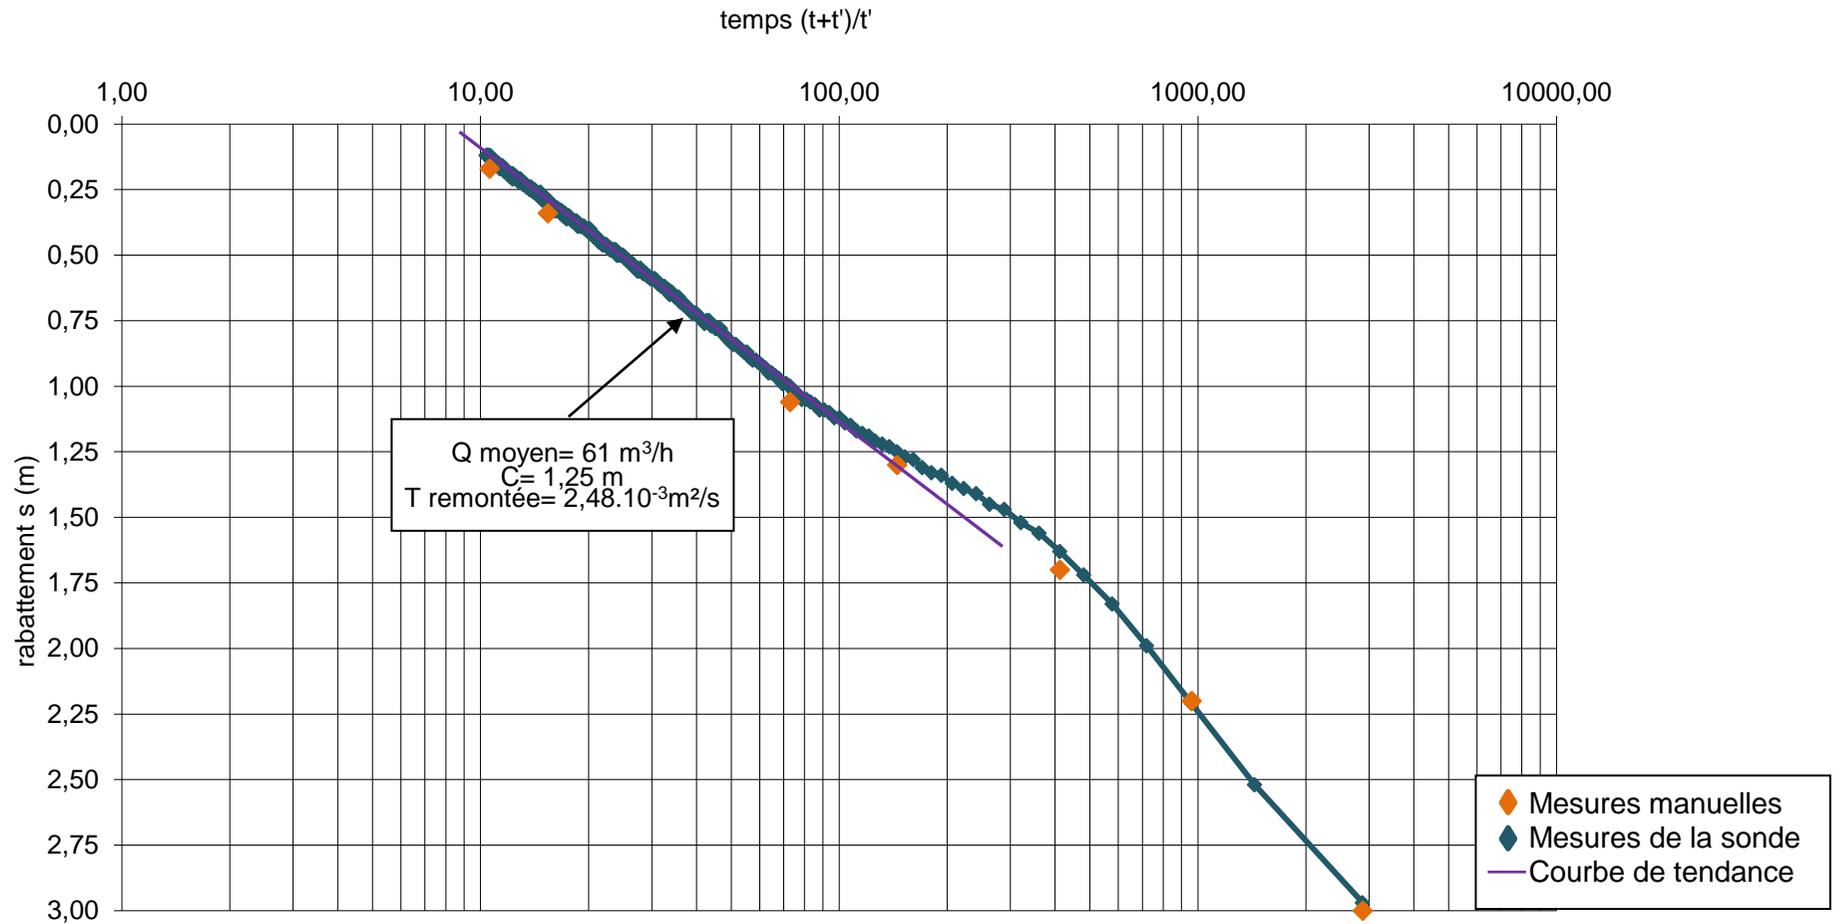
Graphique 4 : Courbe de remontée du pompage de longue durée des 22 et 23 juillet 2014

La pente positive de la courbe de remontée s'explique par la prise en compte du temps total de pompage par l'équation $(t + t') / (t')$ avec t temps total de pompage et t' temps depuis l'arrêt du pompage.

La courbe de remontée, présentée au Graphique 4, page 40, permet quant à elle de calculer une transmissivité de $2,48 \cdot 10^{-3} \text{ m}^2/\text{s}$, ce qui est cohérent avec la deuxième partie de la courbe de descente.

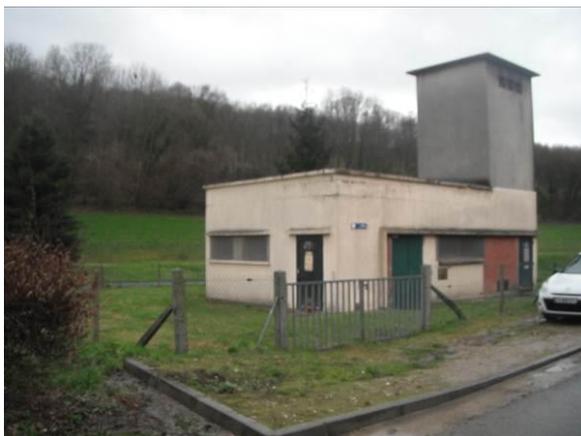
Figure 10 : Local de captage de Puits Maillé

Le forage est équipé de 2 pompes de 60 m³/h utilisées en alternance. Le pompage dure en moyenne 11 à 12 h par jour, peut aller jusqu'à 22 h par jour en pointe.

Le forage est disposé dans un local fermé muni d'un dispositif anti-intrusion. La tête de forage est entourée d'une margelle en béton d'environ 30 cm de haut. Ces aménagements sont présentés en Figure 10 et Figure 11. Ces aménagements permettent de protéger le forage contre les eaux de ruissellement et les inondations.

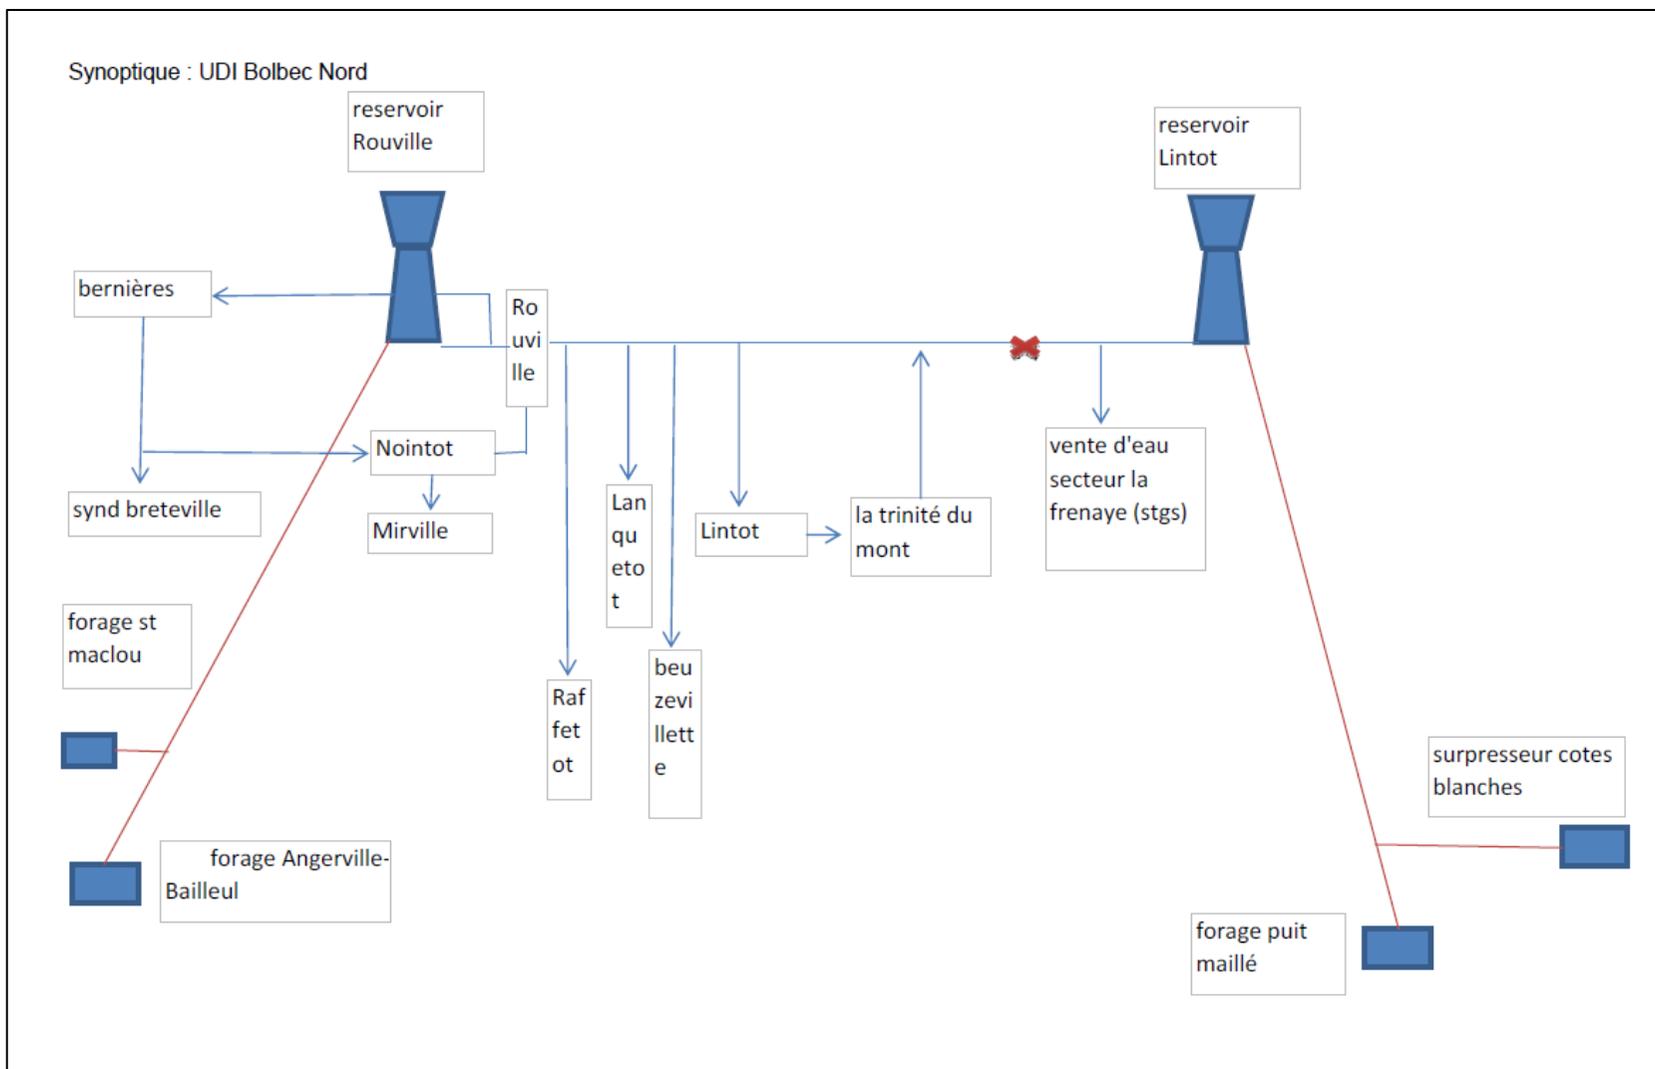
Figure 12 : Synoptique du réseau desservi par le forage du Puits Maillé (00757X0004)

Le synoptique du réseau est donné en Figure 12.

Le linéaire total du réseau sur la partie gérée par Véolia Eau est de **131,6 km**. Les longueurs de canalisations par commune sont données dans les tableaux suivants.

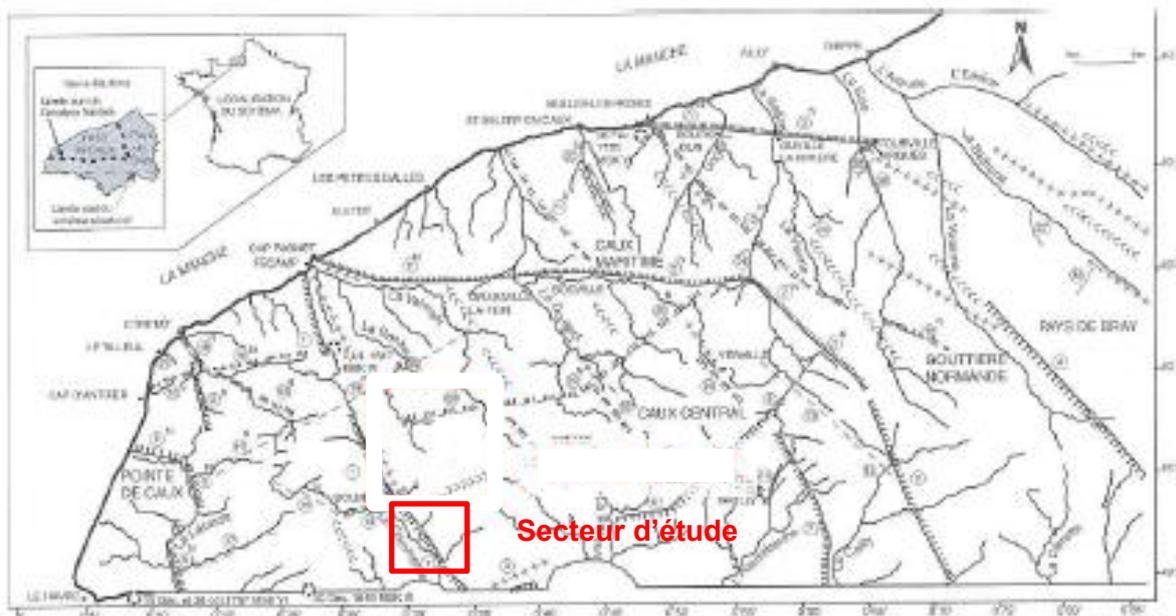
Figure 16 : Schéma structural du Pays de Caux (source : SAFEGE, 2009).

Plus précisément, des travaux menés sur l'ensemble du Pays de Caux ont permis de mettre en évidence sur le secteur d'étude les alignements suivants (Figure 16) :

- faille d'orientation NW-SE : observée dans la direction globale de l'axe de la Ganzeville et de la faille Lillebonne-Fécamp ;
- failles supposées d'orientation NE-SW : dans le secteur de Lanquetot et sur la partie amont de la vallée de la Ganzeville.

Les écoulements des eaux souterraines sont guidés par ces axes majeurs : failles avec rejet marqué ou diaclases développées en véritables conduits karstiques.

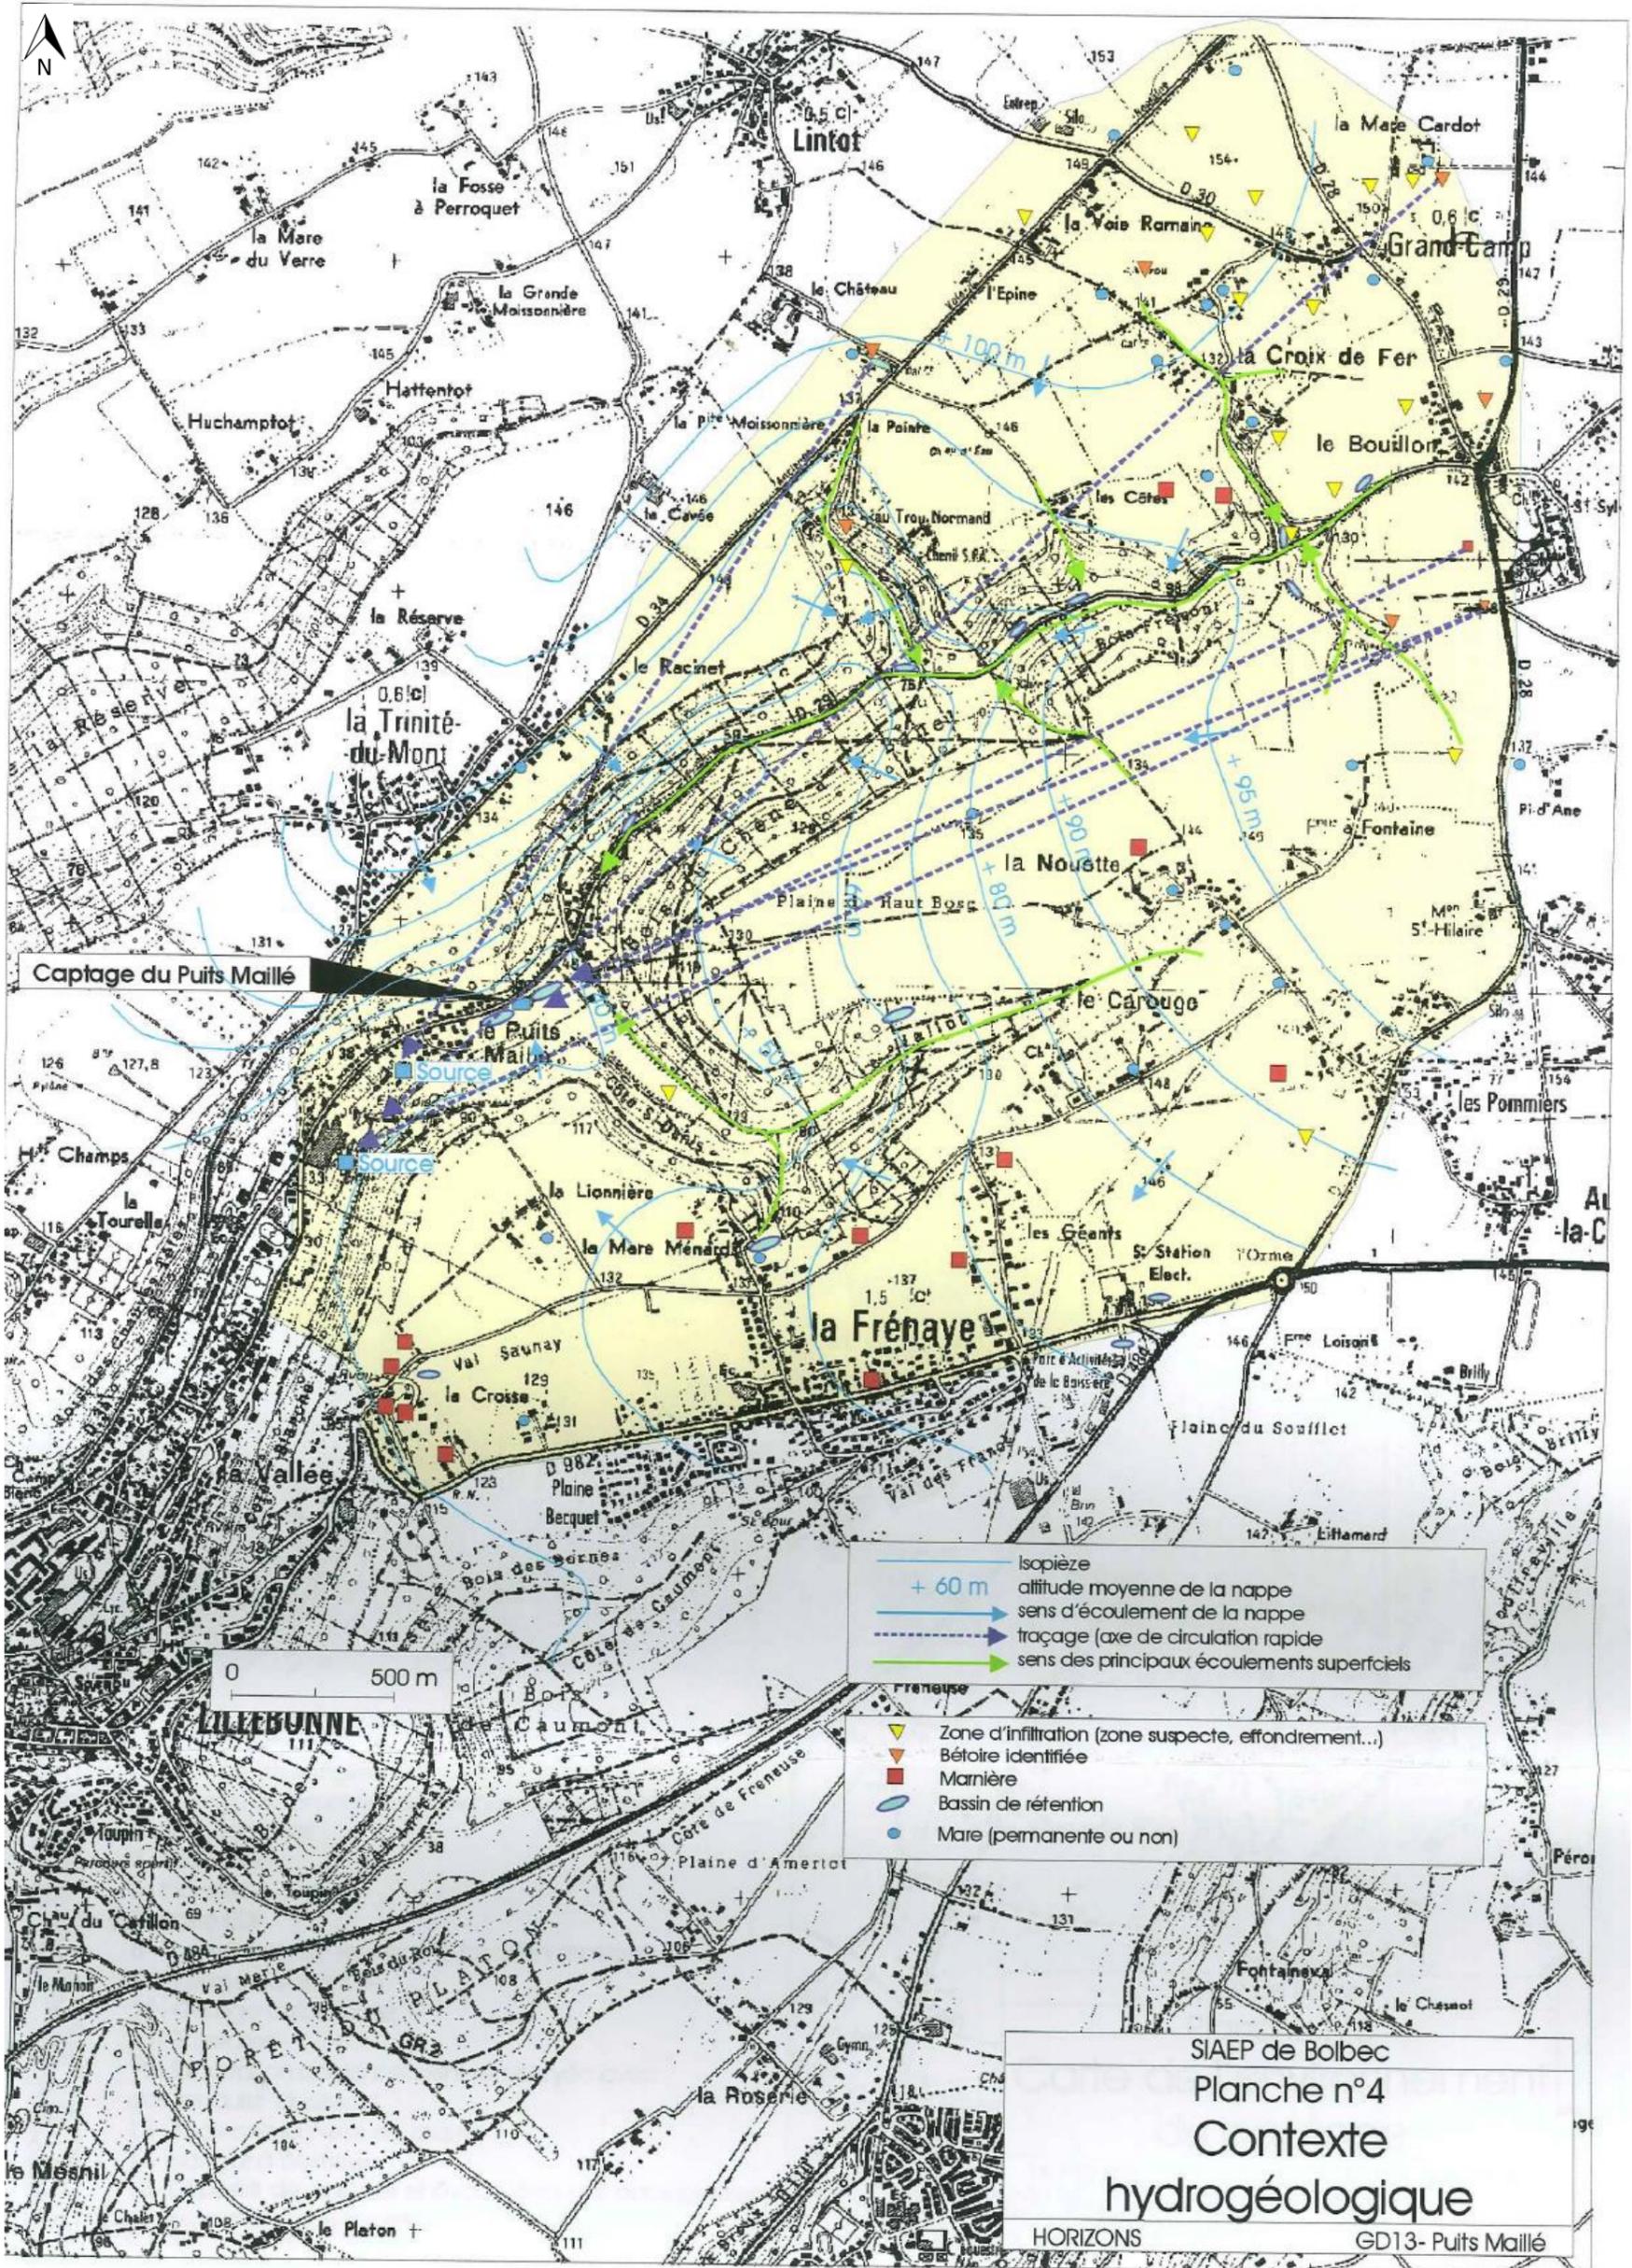
Figure 19 : Carte piézométrique de la nappe de la craie (BET HORIZONS, 2008)

La nappe s'écoule globalement des plateaux vers la vallée, puis dans l'axe de la vallée Puits Maillé du Nord-Est vers le Sud-Ouest.

Le gradient de la nappe au droit du site est d'environ 3 à 10 %.

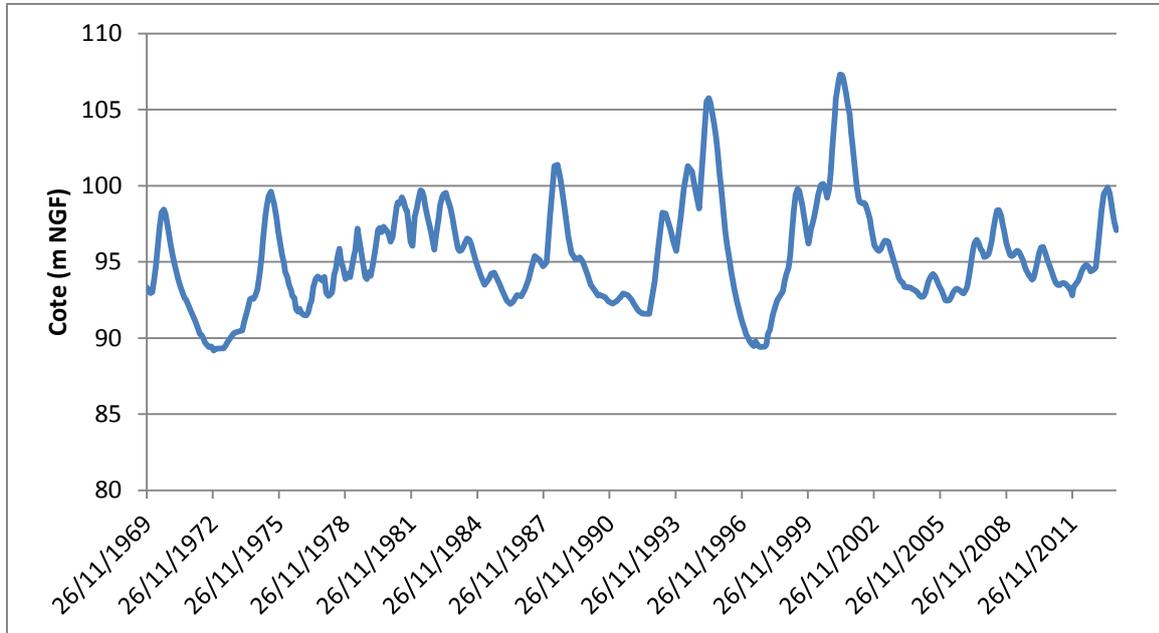
Graphique 7 : Variations piézométriques de 1969 à 2013 sur le piézomètre 00753X0030 (source : ADES)

Le niveau de la nappe a été relevé depuis 1969 dans le puits référencé à la BSS 00753X0030, situé sur la commune de Hattenville à 12 km au Nord de Puits Maillé.

Le suivi sur ces 50 dernières années permet de constater des variations annuelles et interannuelles importantes. Sur ce point d'observation (réseau départemental de suivi), on constate une amplitude de plus de 15 m entre les périodes de très basses eaux et de très hautes eaux, respectivement : 1998 et 2001.

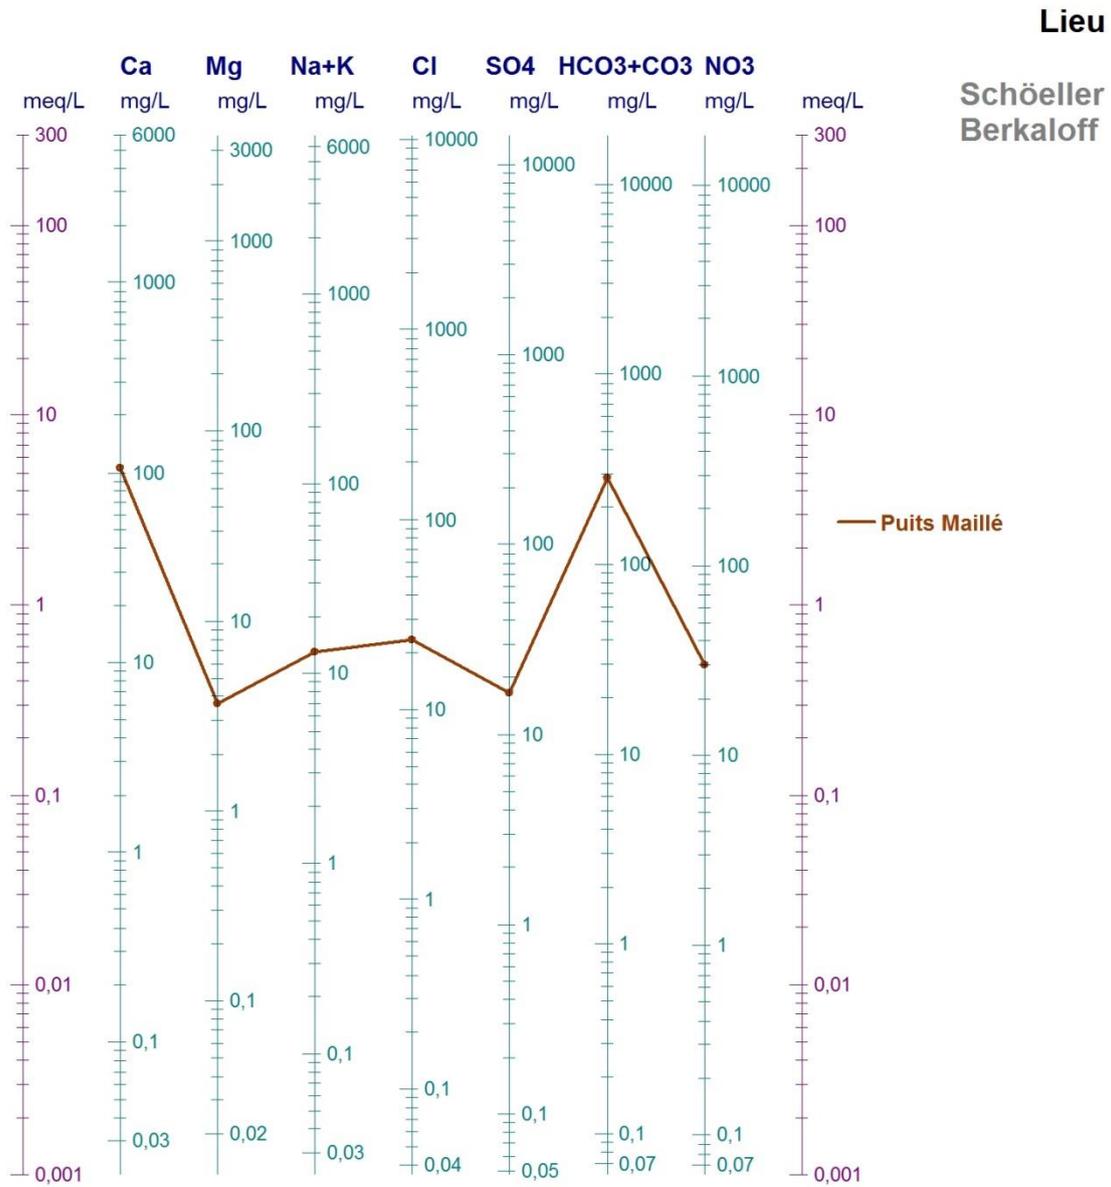
Figure 20 : Diagramme de Schöeller Berkaloff du forage de Puits Maillé, référencé 00757X0004/F

La géochimie des eaux captées sur le forage de Puits Maillé a été déterminée à partir de l'analyse du 29/04/2013. Les eaux captées sont de type bicarbonaté calcique.

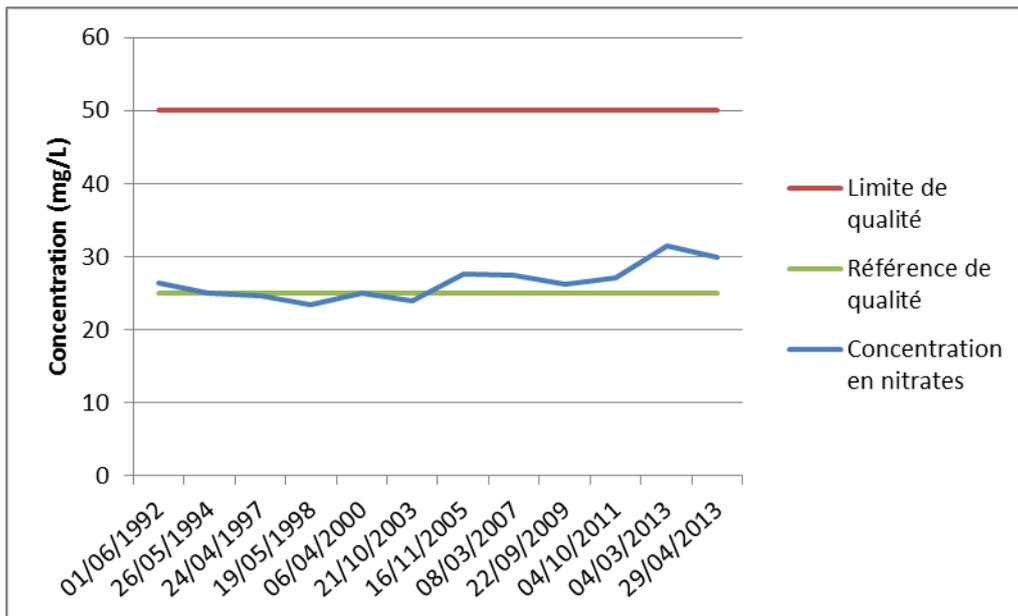
Graphique 8 : Evolution de la concentration en nitrates dans le forage du Puits Maillé, entre 1992 et 2013

L'évolution de la concentration en nitrates entre 1992 et 2013 est présentée dans le Graphique 8.

La concentration en nitrates est comprise entre 23,9 mg/L et 31,5 mg/L sur la période 1992-2013, en dessous de la limite de qualité de 50 mg/L.

La tendance globale est à la hausse de la concentration en nitrates.

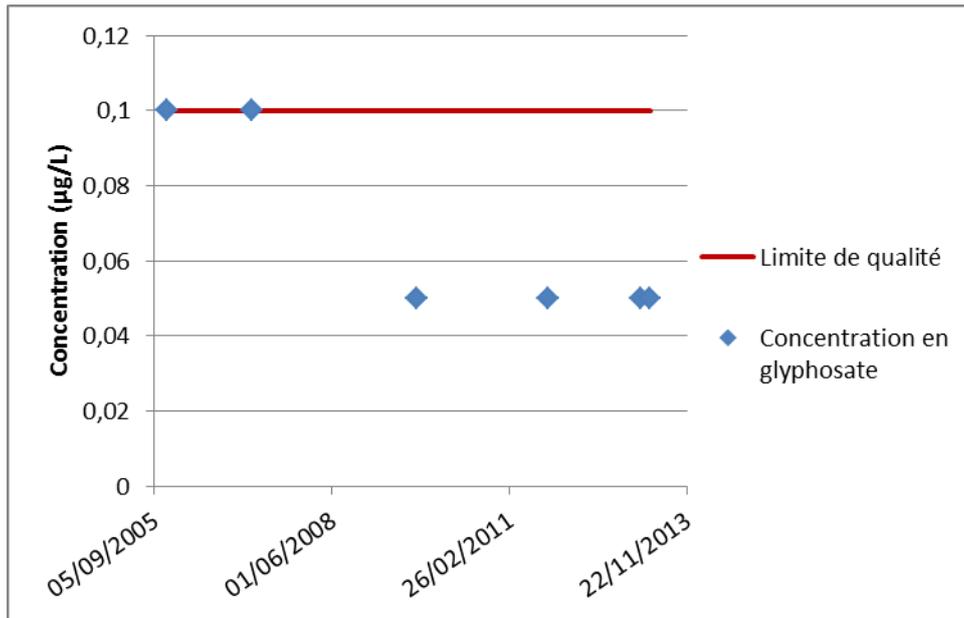
Graphique 9 : Evolution de la concentration en glyphosate dans le forage du Puits Maillé, entre 1992 et 2013

L'évolution de la concentration en glyphosate entre 2005 et 2013 est présentée dans le Graphique 9. La limite de qualité est atteinte en 2005 et 2007.

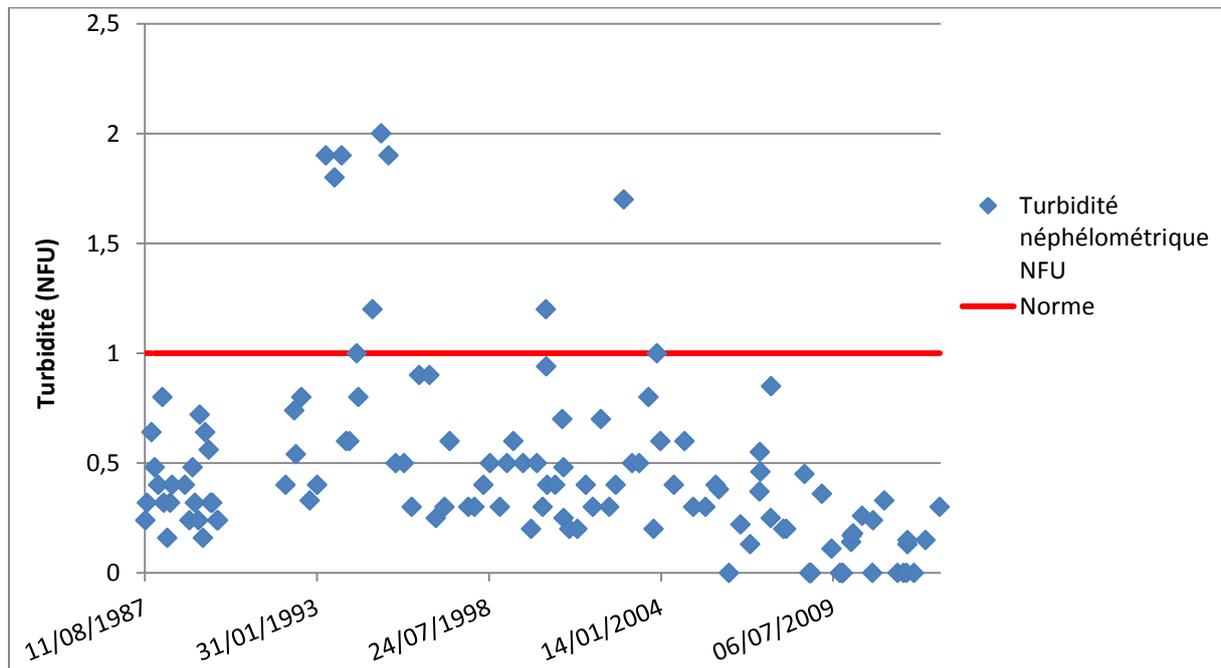
Graphique 10 : Evolution de la turbidité entre 1987 et 2012 (données ARS)

L'évolution de la turbidité entre 1987 et 2012 est présentée dans le Graphique 10.

La turbidité oscille entre 0 et 2 NFU sur la période 1987-2012.
