III. ETUDE D'ENVIRONNEMENT

III.1 Description du captage étudié

Le forage du Puits-Maillé est situé sur la commune de Lillebonne. Les détails de sa localisation sont donnés dans le tableau suivant.

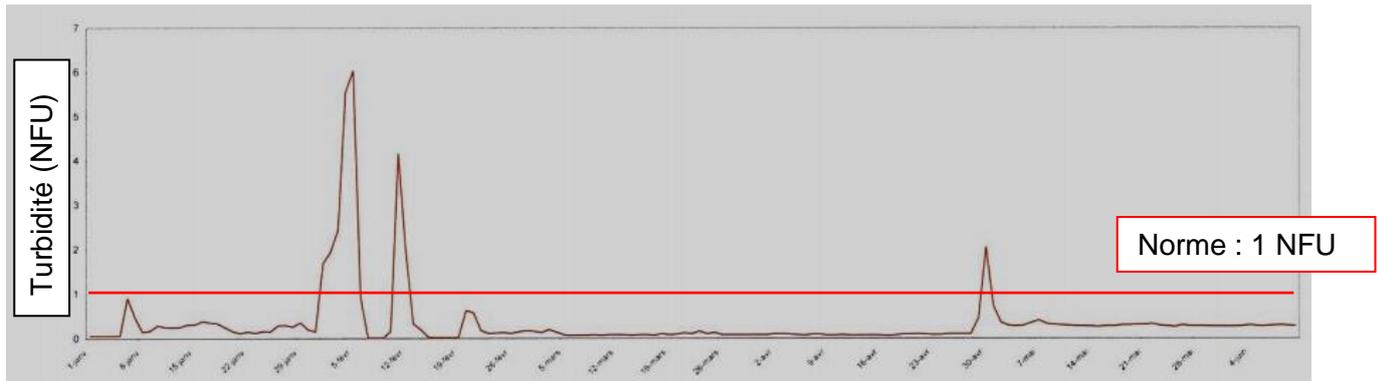
Graphique 11 : Evolution de la turbidité entre janvier et juin 2014 (Véolia Eau)

Les relevés en continu du turbidimètre pour 2014, transmis par Véolia Eau, montrent des valeurs de turbidité pouvant aller jusqu'à 6 NFU (Graphique 11).

Le forage est muni d'un dispositif stoppant le pompage lorsque la turbidité est trop élevée. La production d'eau est alors assurée par le secours de Lillebonne, et l'eau turbide est évacuée via une canalisation de mise en décharge.

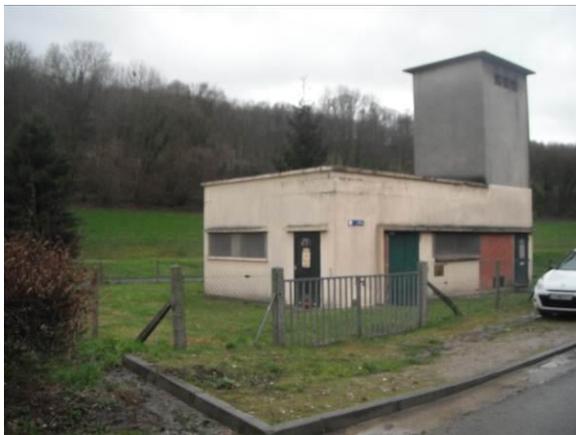
Figure 21 : Local de captage

Le forage du Puits Maillé est situé sur la commune de Lillebonne, au bord de la route départementale D29. Le périmètre de protection immédiate est clôturé et fermé par un portail cadénassé.

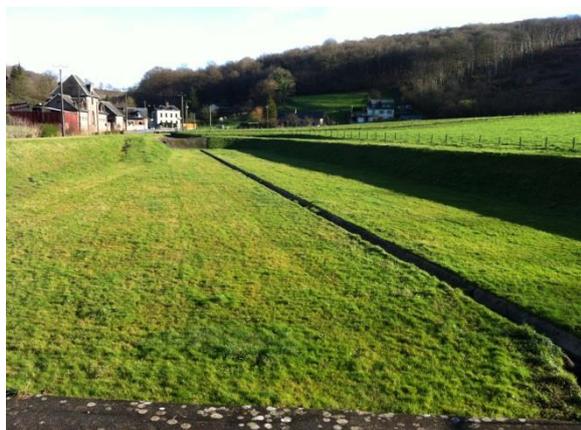
Figure 27 : Bassin de rétention

Deux bassins de rétention des eaux pluviales sont présents dans le périmètre de protection rapprochée, l'un en amont du captage, l'autre en aval. La présence d'eau stagnante suggère un bon état des géomembranes tapissant les bassins végétalisés (Figure 27 et Figure 28).

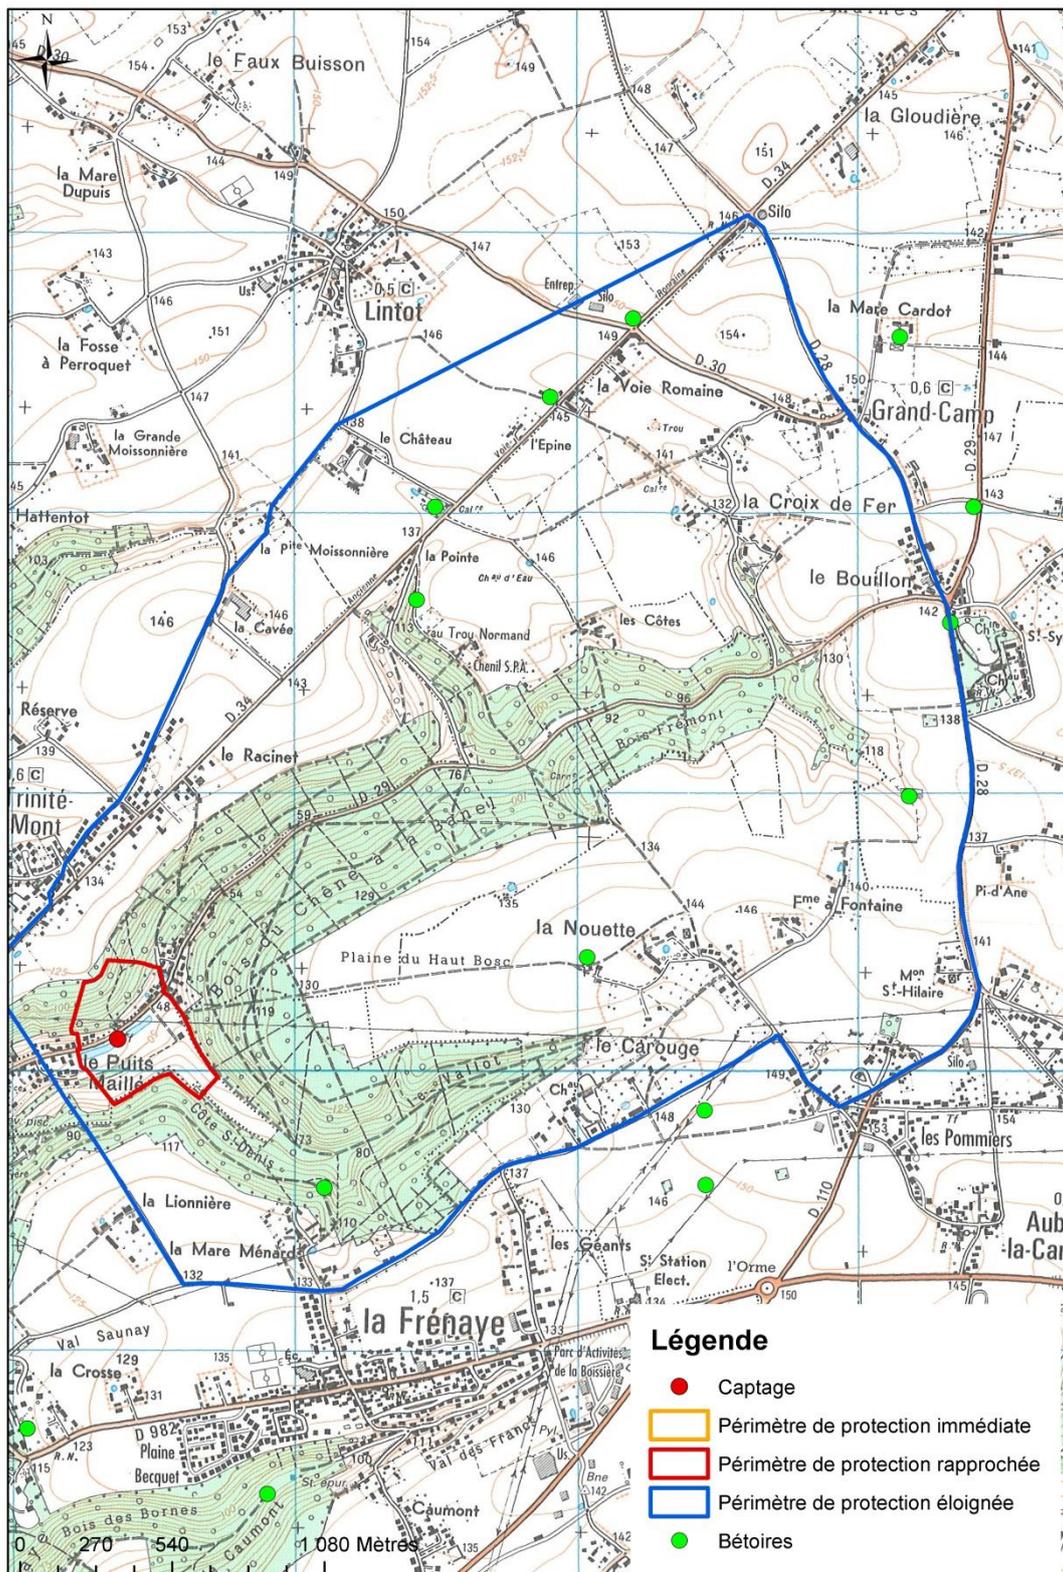
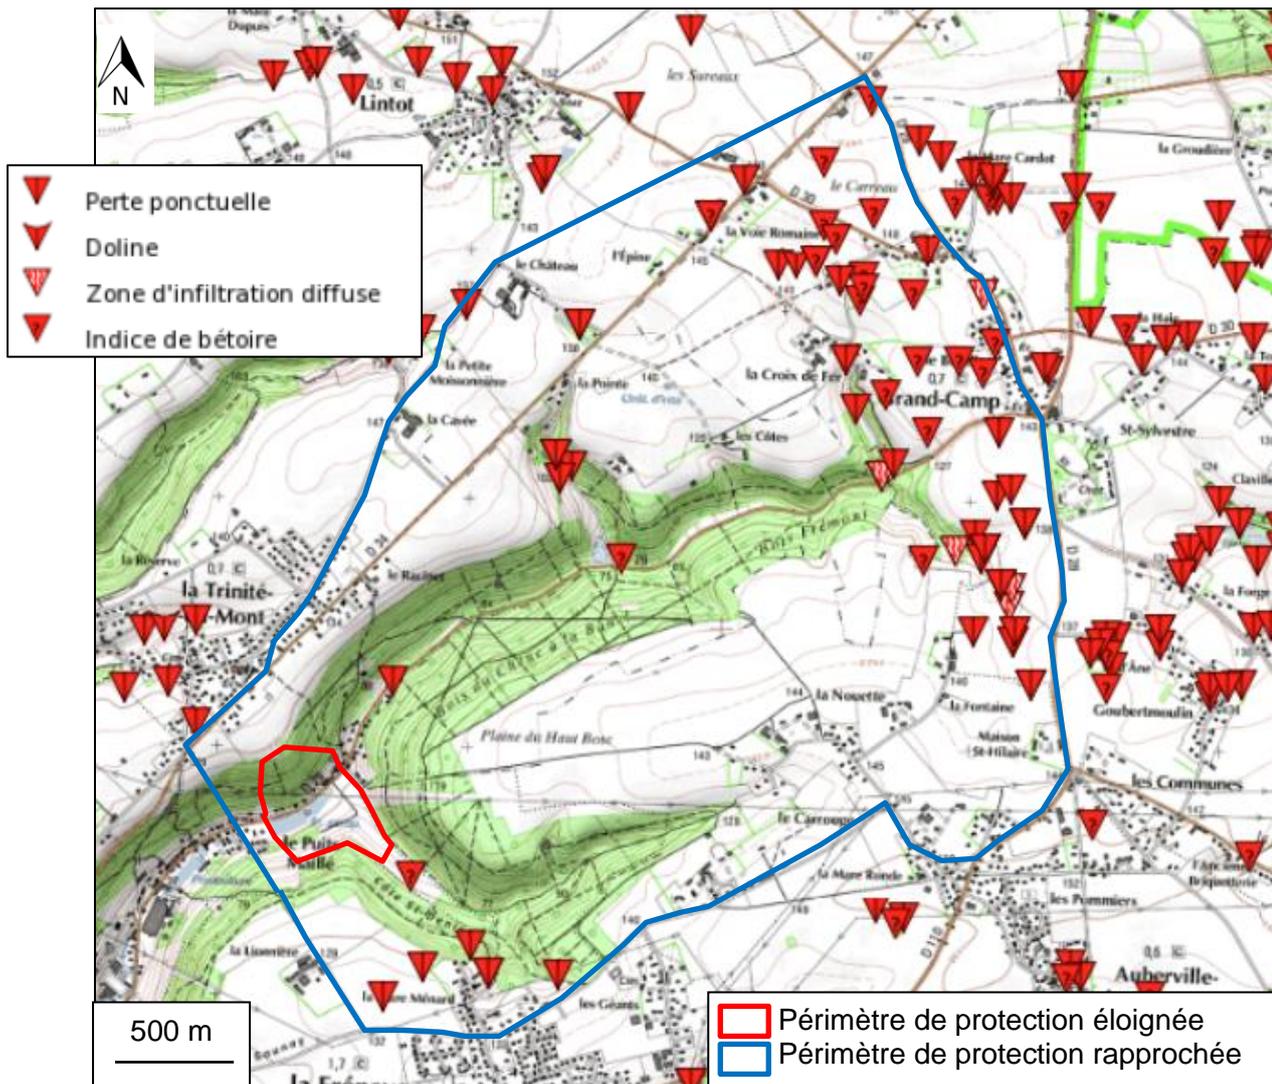
Figure 30 : Bétoires identifiées

De nombreuses bêtouilles sont présentes sur le territoire (voir Figure 30 et Figure 31, page 82). Elles constituent des points d'infiltration préférentielle de l'eau : les eaux de ruissellement chargées en éléments polluants et indésirables rejoignent la nappe sans aucune filtration, circulent par les réseaux karstiques et risquent d'atteindre le captage avec des vitesses très grandes.
