DUP relative à l'exploitation du forage d'eau de Fond Cugnet  
sur la commune de Marques

**Dossier d'Enquête Publique – Pièce 4 : Présentation de la  
collectivité**

Version 1  
Décembre 2019

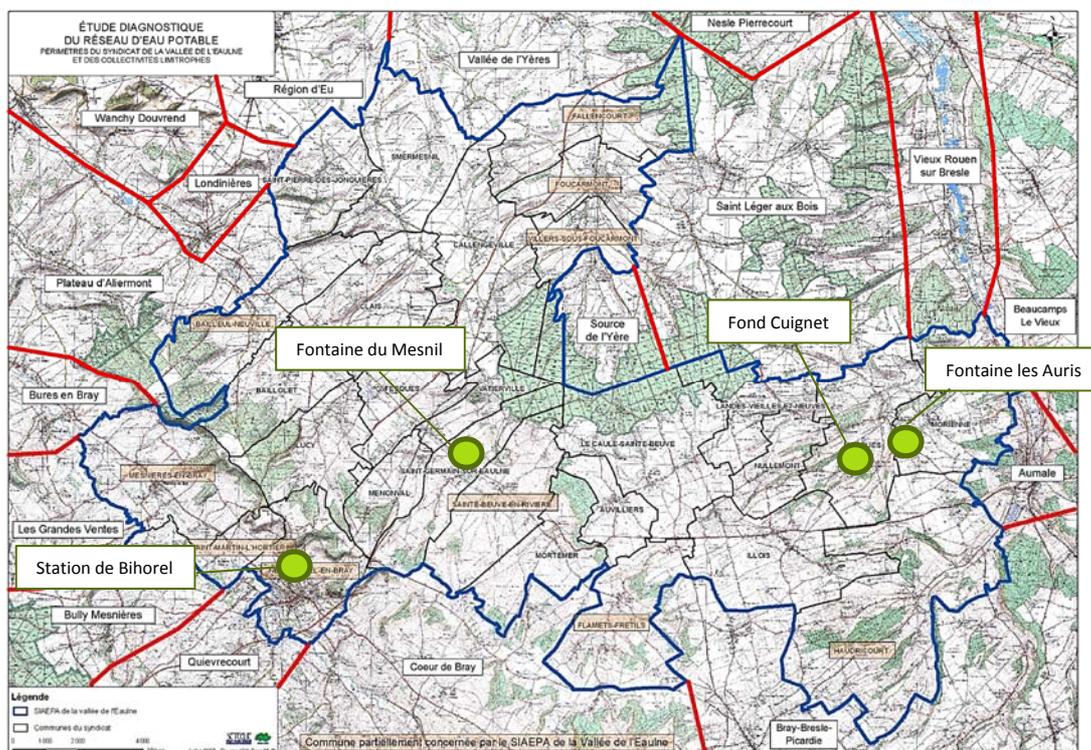
Figure 3-1 : Territoire du syndicat, sites de production, Guignes 2008 modifié

La production est assurée par 5 sites de pompage :

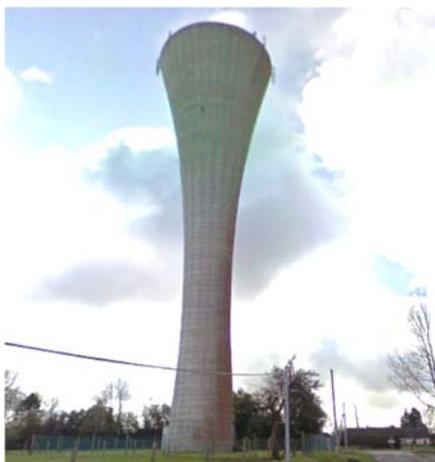
Figure 4-1 : Réservoir d'Illois

**Le captage du Fond Cugnet alimente en partie le réservoir sur tour d'Illois, celui-ci a une capacité de 800 m<sup>3</sup> (voir photo ci-contre).**

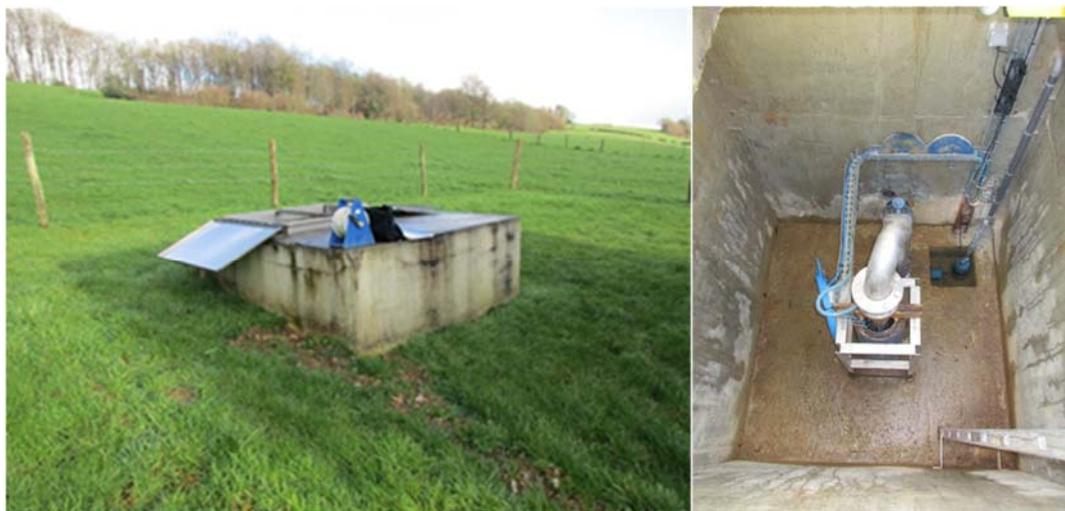
Figure 4-7 : Forage du Fond Cugnet

La tête de l'ouvrage est sécurisée : ouvrage maçonné semi-enterré, dépasse du sol de 65 cm environ. L'ouvrage est en bon état et ne montre pas de trace d'infiltrations

L'accès au regard se fait par une plaque métallique qui possède un ouvrant cadénassé. Le capot ne dispose pas d'une ventilation. Il sera nécessaire de s'assurer de la conformité des dispositifs avec les exigences vigipirate (ARS).

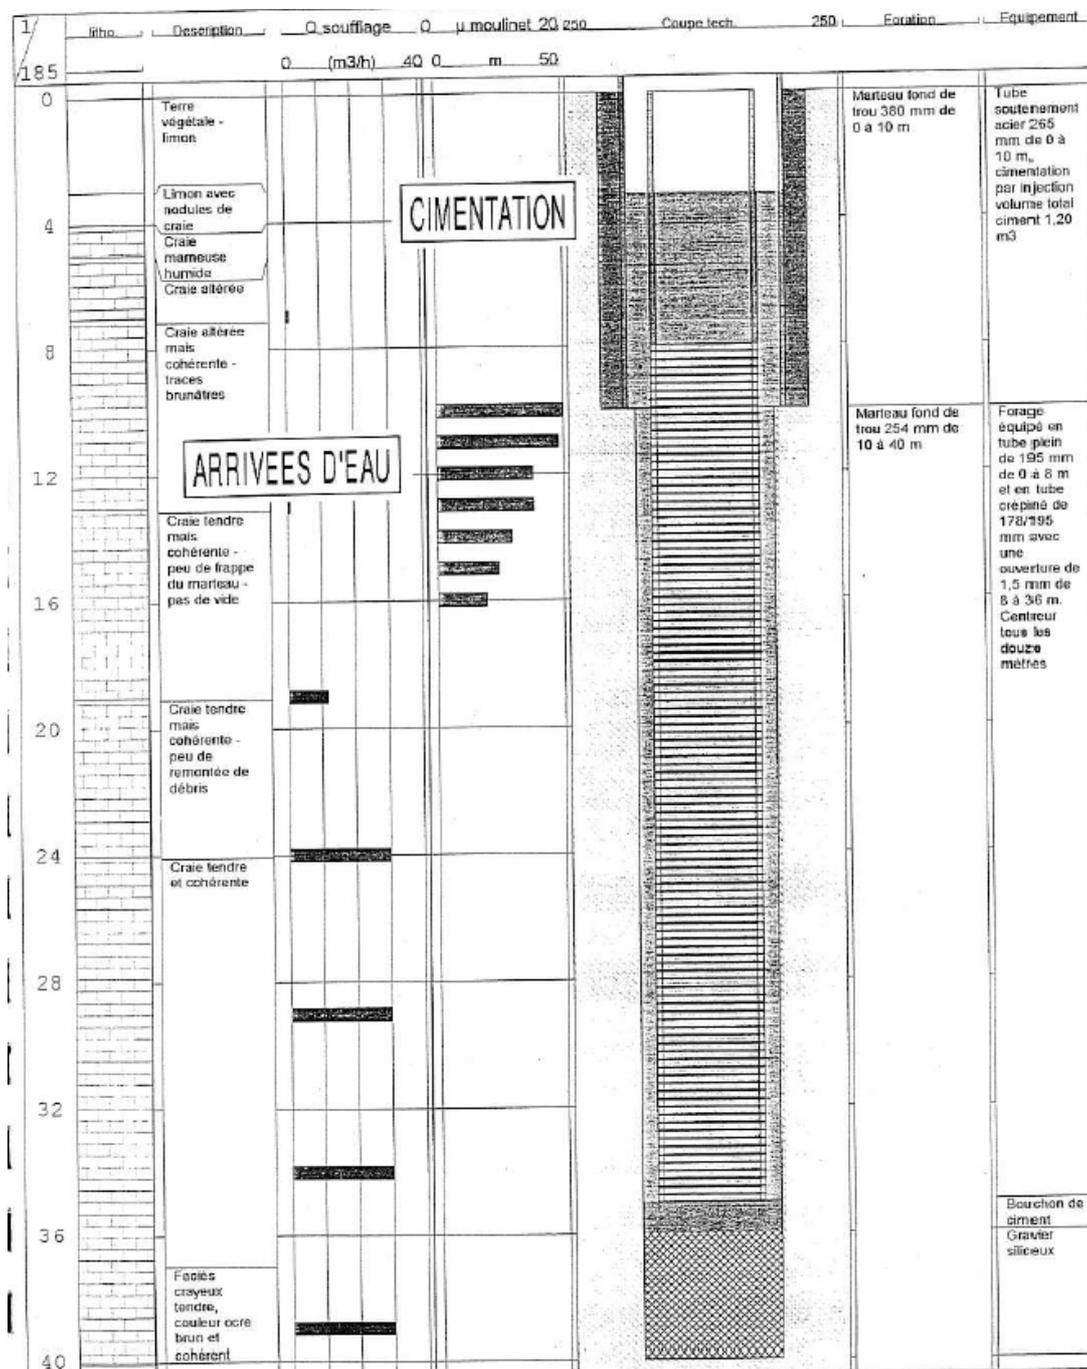
Figure 4-8 : Coupe technique du forage (Gaudriot)

Les principales arrivées d'eau sont constatées entre 8 et 24 m, les principales se situant aux pieds de la partie cimentée.

Un diagnostic a été réalisé par la SADE en 2010 (cf. Annexe 1). Celui-ci montrait :

- Un début de colmatage dans la partie non-productive du forage (au-delà de 26 m) qui semble ne pas impacter la productivité. Un remblaiement du fond sur 3 m environ ;
- La présence d'éléments exogènes (mousse, barre métallique, coulures de mastic,...) ;
- La limitation du débit à 25 m3/h pendant les périodes de nappe basse.

- Un contrôle de la cimentation a été effectué et montre l'absence d'anomalie de la tête de l'ouvrage, celle-ci est donc bien réalisée et protège des infiltrations d'eaux de surface.

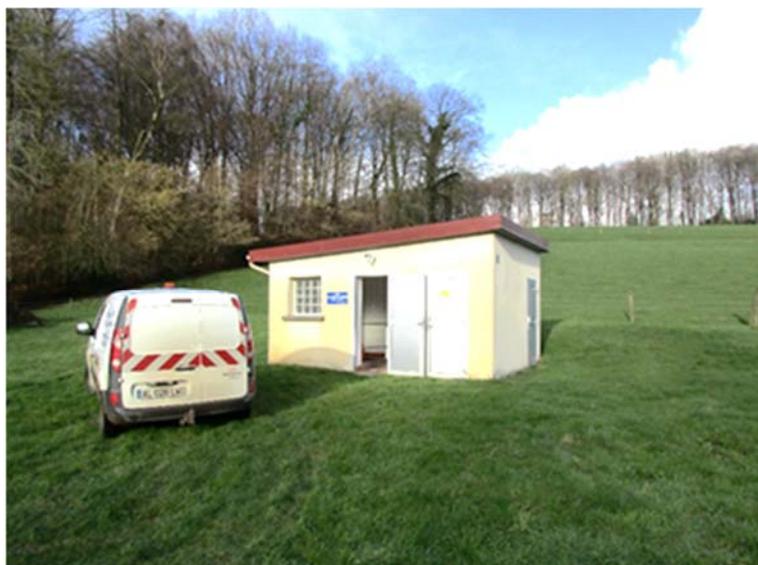
Figure 4-10 : Station de pompage, schéma et vue extérieure

SIAEPA de la Vallée de l'Eaulne	MAI 2007
	N° d'affaire : 70454E76
CROQUIS DE FONCTIONNEL DU FORAGE d'illois

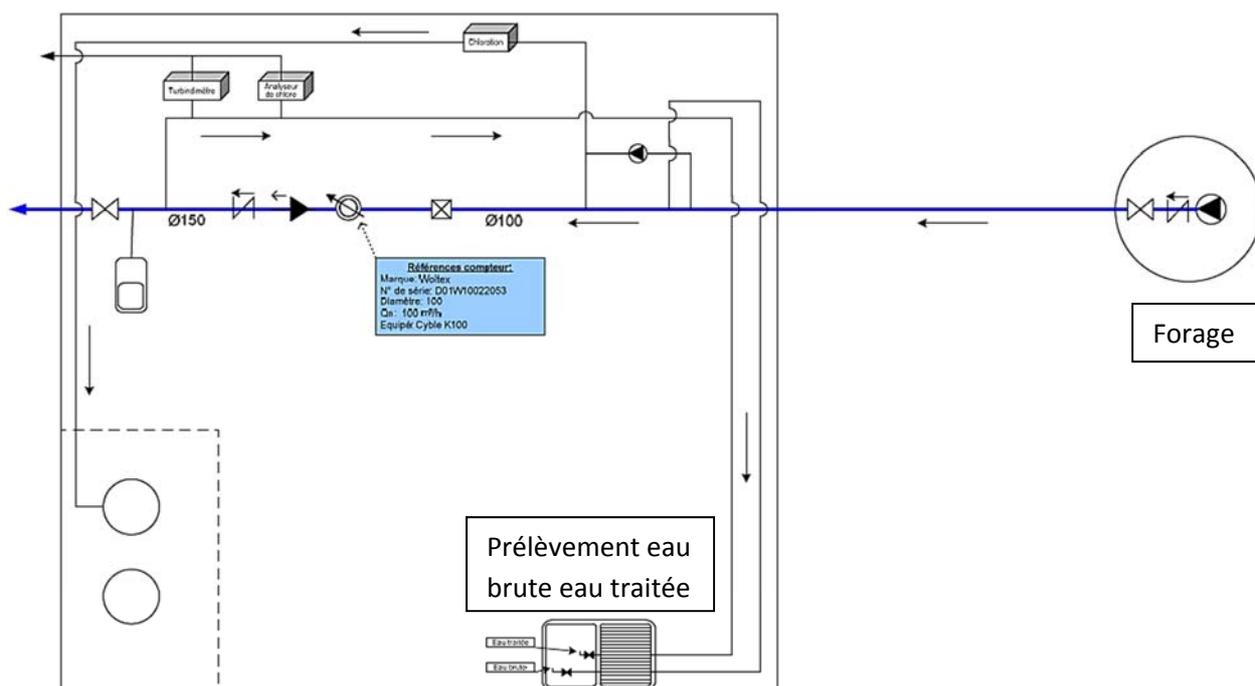
Un dispositif de télégestion est présent sur le site de production du Fond Cugnet, il permet d'envoyer à l'exploitant les données de : marche/arrêt des pompes, défaut de courant EDF, intrusions, niveau, taux de chlore, etc. Ce dispositif complète la protection des installations.

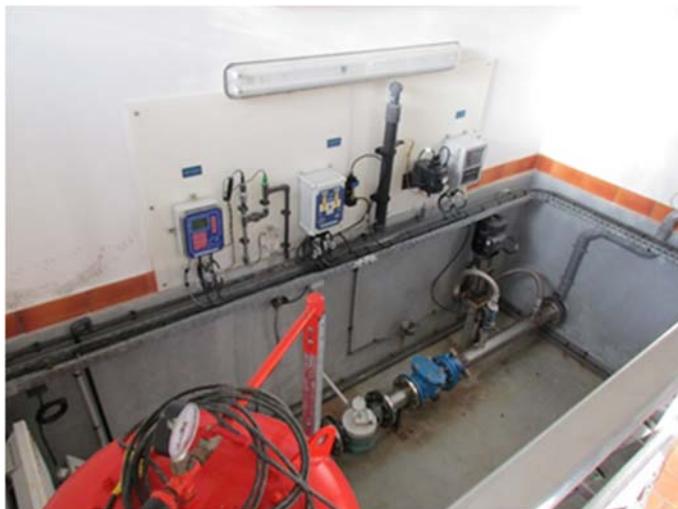
Figure 4-11 : Dispositifs de mesures et de traitements

Le bâtiment abrite des dispositifs de **mesure de la turbidité, du chlore libre et d'un compteur volumétrique**. Toutes ces données sont télétransmises.

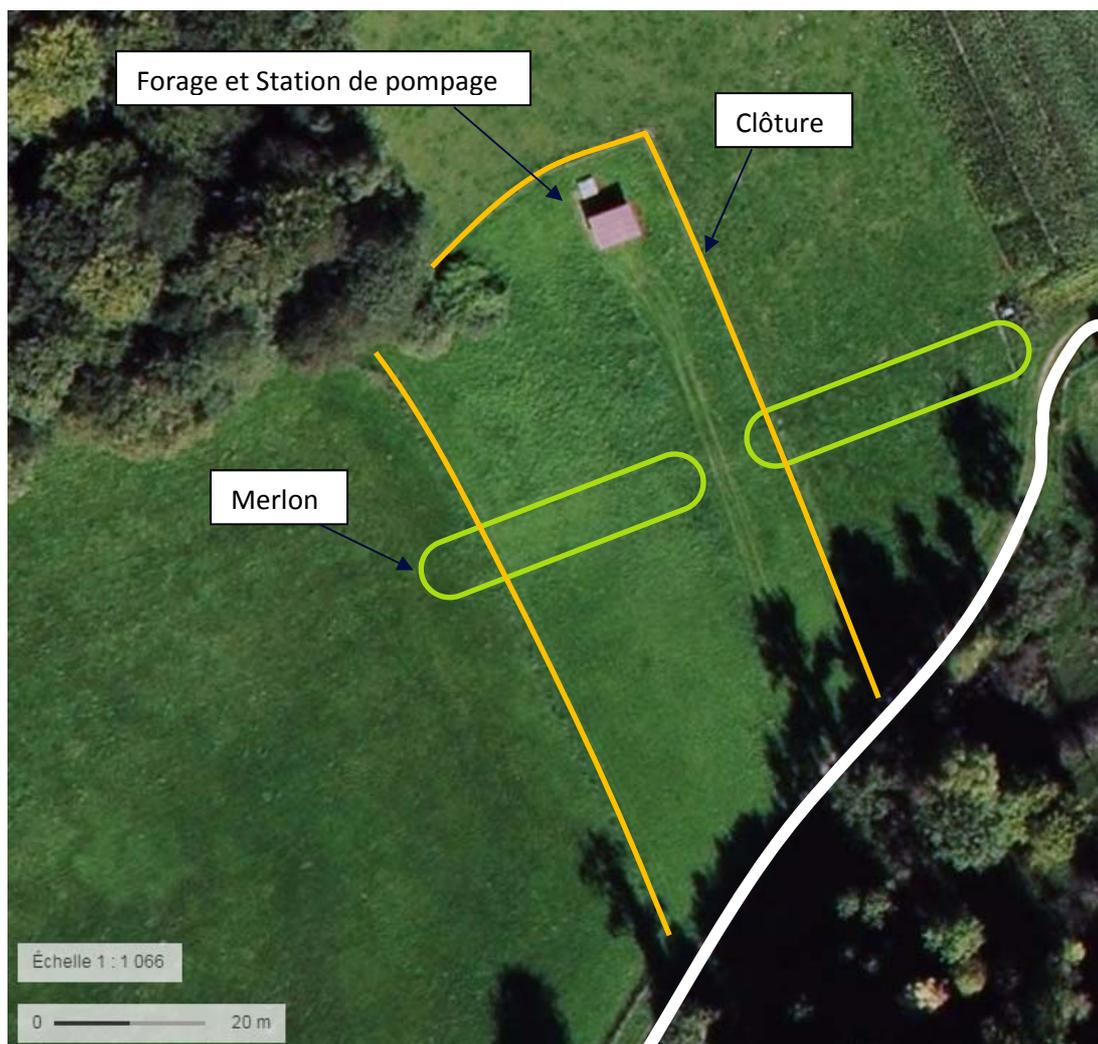
Figure 4-12 : protection de la parcelle

Par ailleurs, il existe un merlon sur le milieu de la parcelle. Celui-ci est coupé en deux sur la voie de passage vers le bâtiment technique. Il s'agit probablement d'une protection contre les ruissellements provenant du chemin communal. On peut aujourd'hui douter de l'efficacité du dispositif.

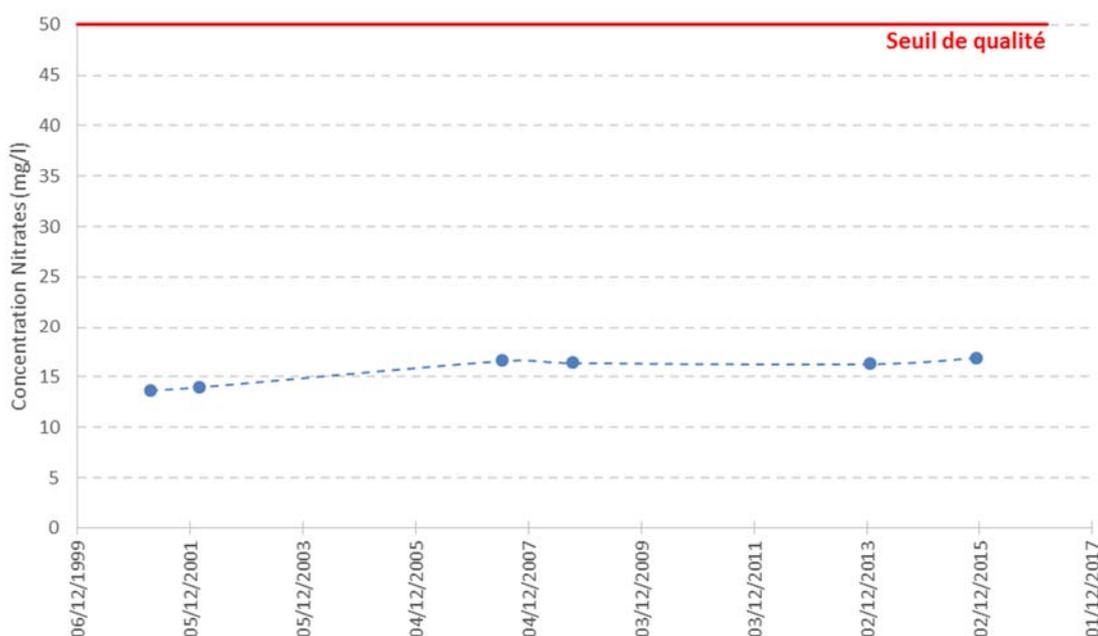
Figure 5-1 : Évolution de la concentration en nitrates

Les effluents industriels, agricoles, urbains, les déjections humaines ou animales et les produits des activités humaines élèvent les teneurs en nitrates des eaux souterraines (par infiltration). Les doses importantes ont essentiellement pour origine les engrais et les rejets d'eaux usées.

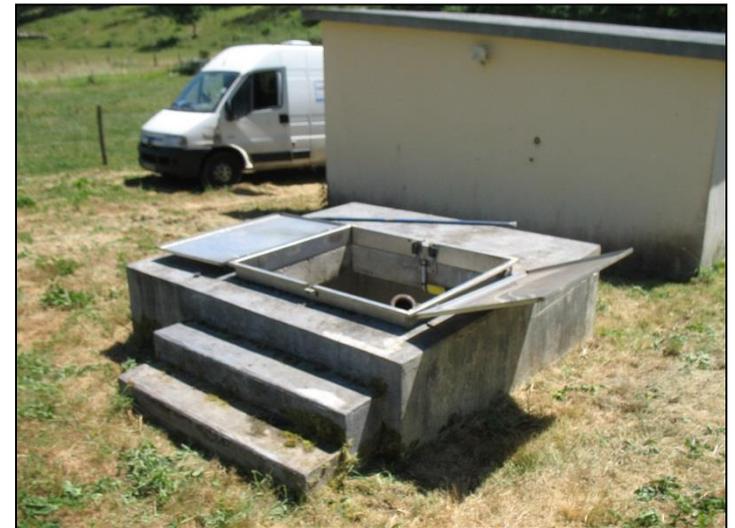
**Etat début 2010**

**Forage équipé  
d'une pompe de  
57.5 m<sup>3</sup>/h à 19.70 m**

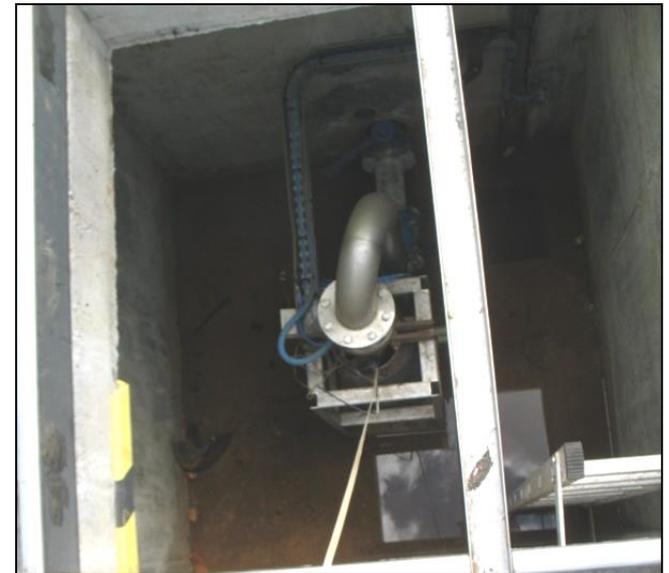
**Etat fin 2010**

**Pompe redescendue à  
une profondeur plus  
importante à 26 m**

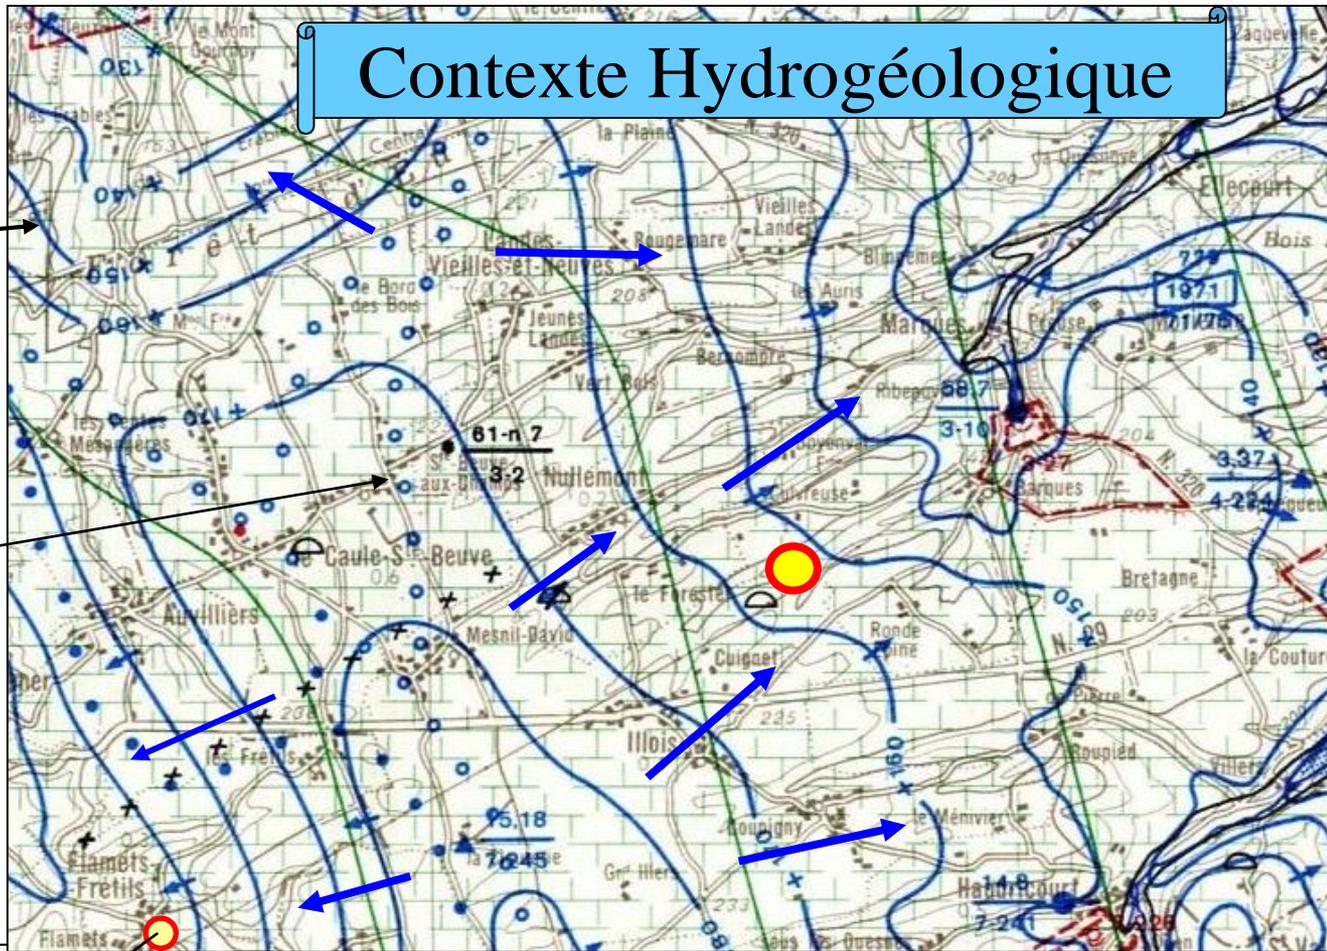
Bassin Seine-Normandie  
00606x0086/P  
FLAMETS-FRETIIS (SEINE-MARITIME)  
Profondeur  
Piezométrie du 11/04/2006 au 08/10/2010

Fortes fluctuations entre les plus hautes et les plus basses eaux (14 m)

Bonne recharge jusqu'au printemps 2008 suivie d'années déficitaires

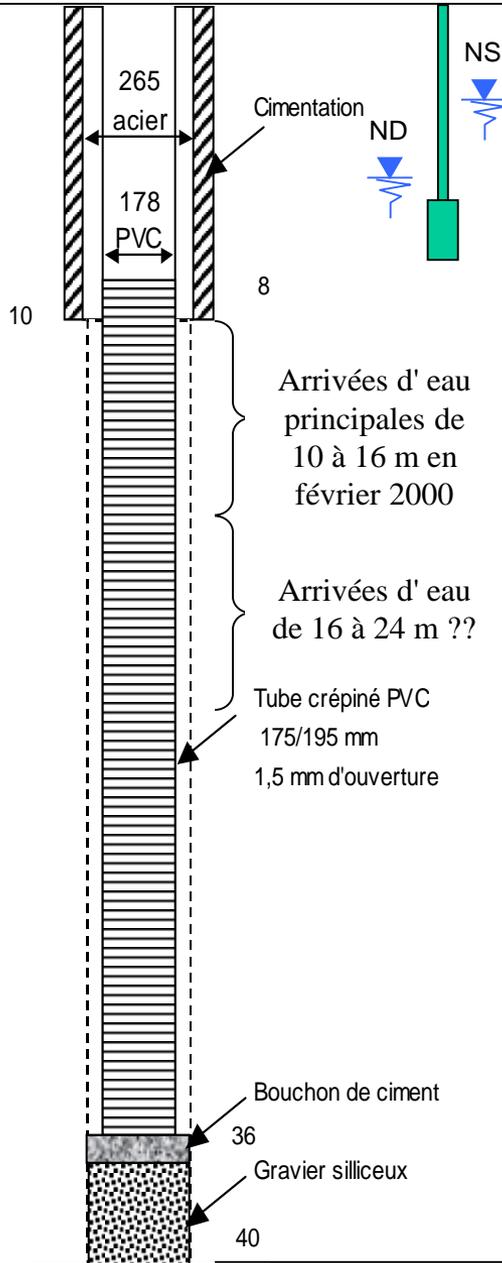
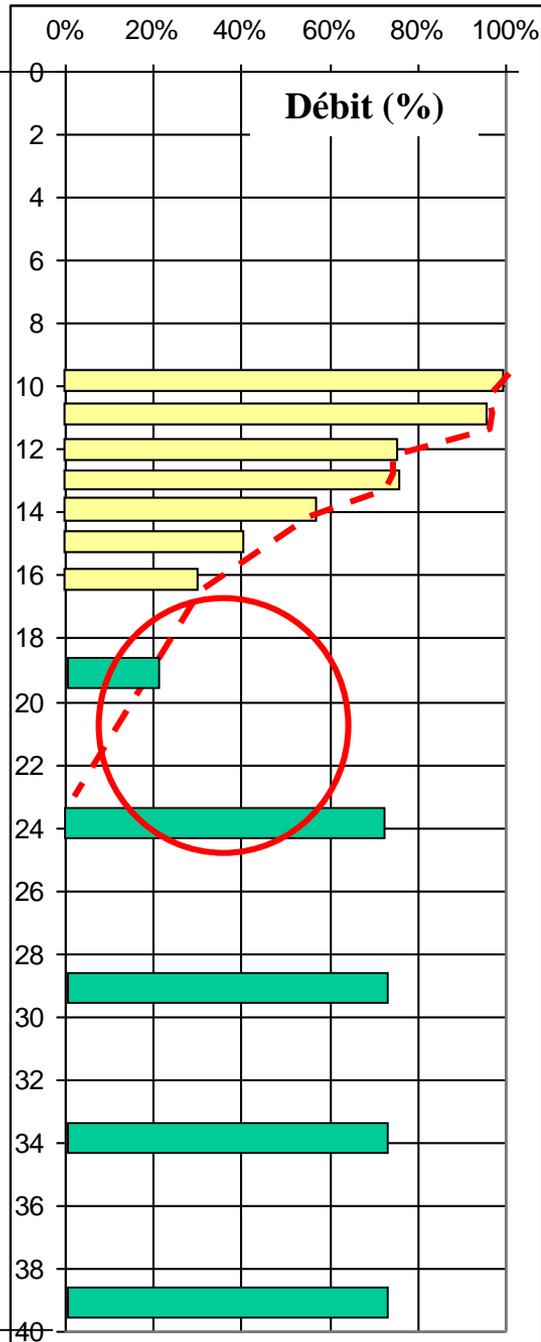
Réalisation d'un test au micromoulinet pour vérifier la position des horizons productifs à 50 m<sup>3</sup>/h

Mise en mouvement d'une hélice descendue dans le forage sous l'action de flux ascendants induits par le pompage

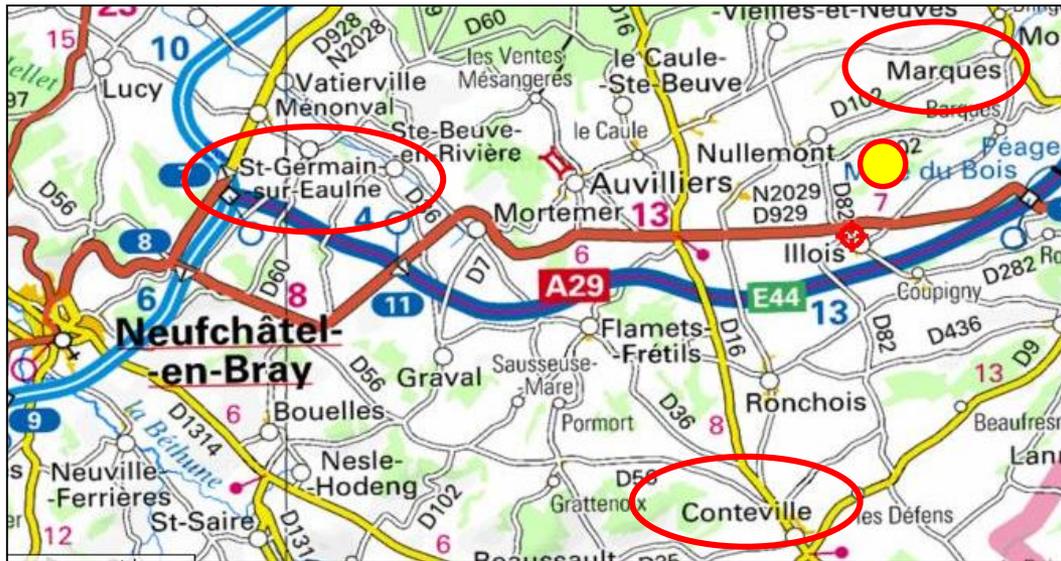
**Depuis octobre 1998 suite au  
dysfonctionnement de la station de Marques  
(inadaptée au traitement de fortes turbidité)**

**Démarche volontariste du Syndicat depuis  
1993 pour gérer les phénomènes turbides et  
éviter les arrêts d'exploitation grâce à une  
interconnexion avec le Syndicat de Conteville**

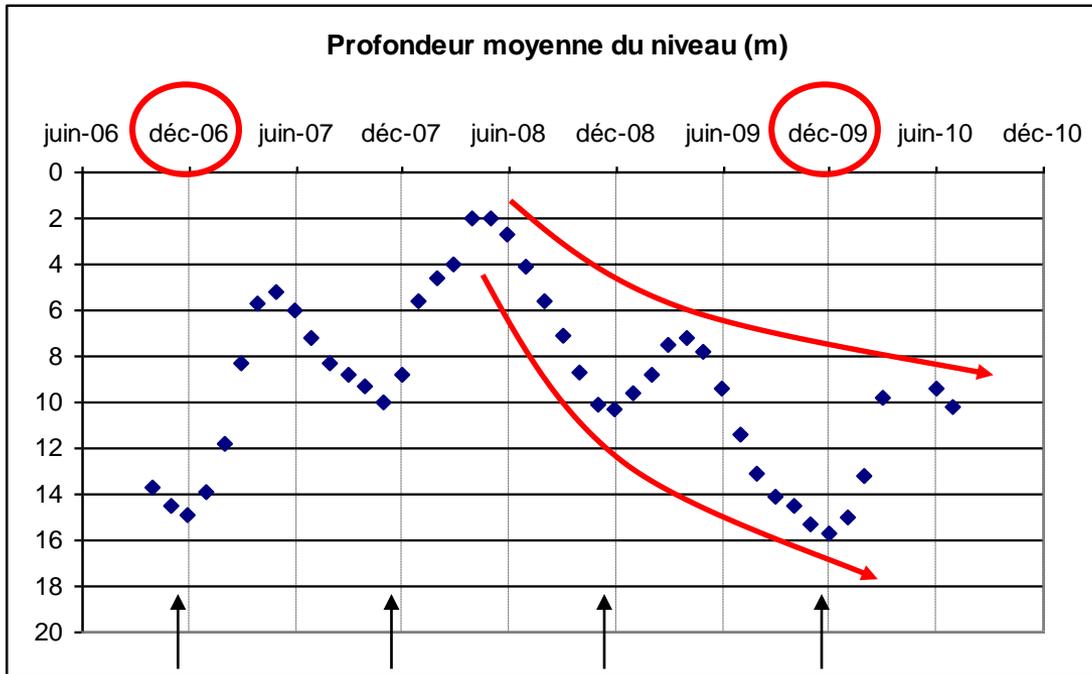
## Evolution des niveaux

Arrêt d'exploitation en 2006 et fin 2009 suite à une position basse des niveaux consécutive à des étiages sévères

Constat d'une période de basses eaux toujours cantonnée en fin d'année (novembre voire décembre)

Tendance générale à une baisse du niveau statique de la nappe avec une faiblesse de la recharge

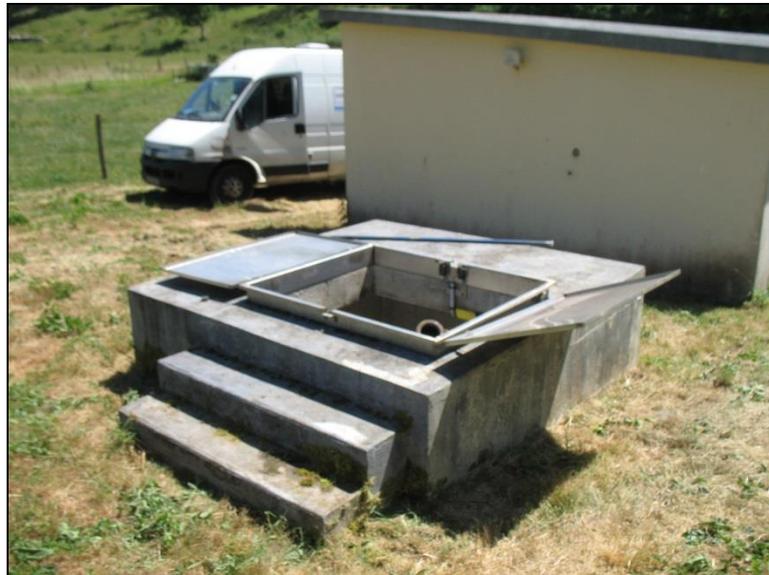
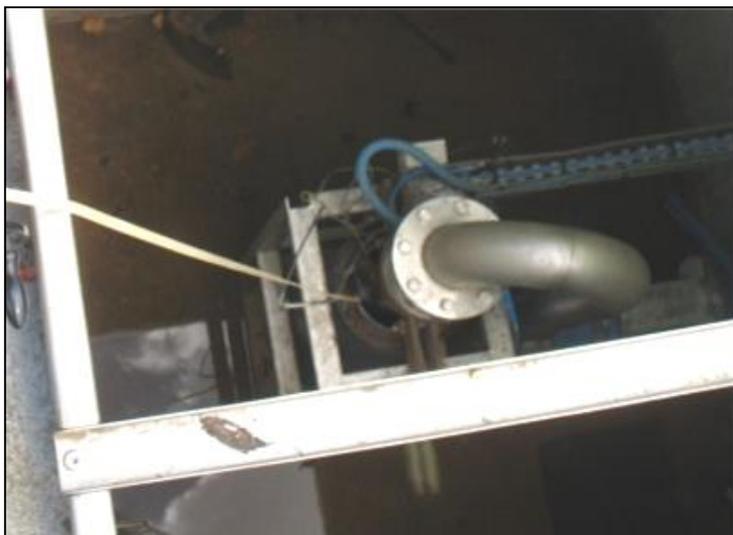
## Inspection caméra du forage du Fond Cuignet le 7 juillet 2010

Nécessité de démonter la pompe pour permettre le passage de la caméra

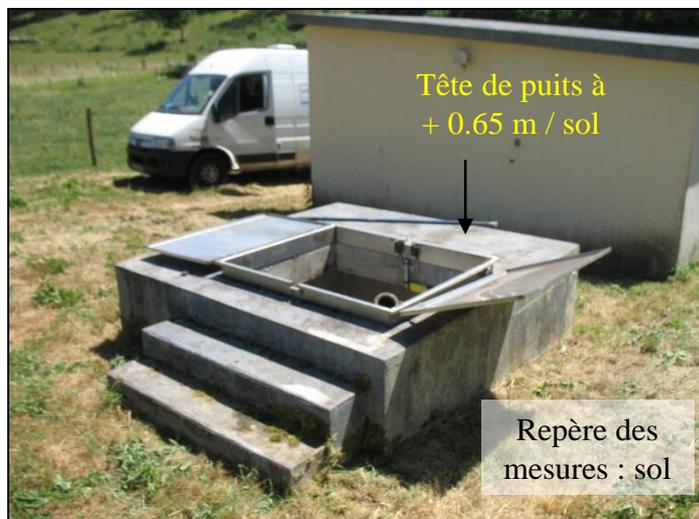
Tête de puits à  
+ 0.65 m / sol

Repère des  
mesures : sol

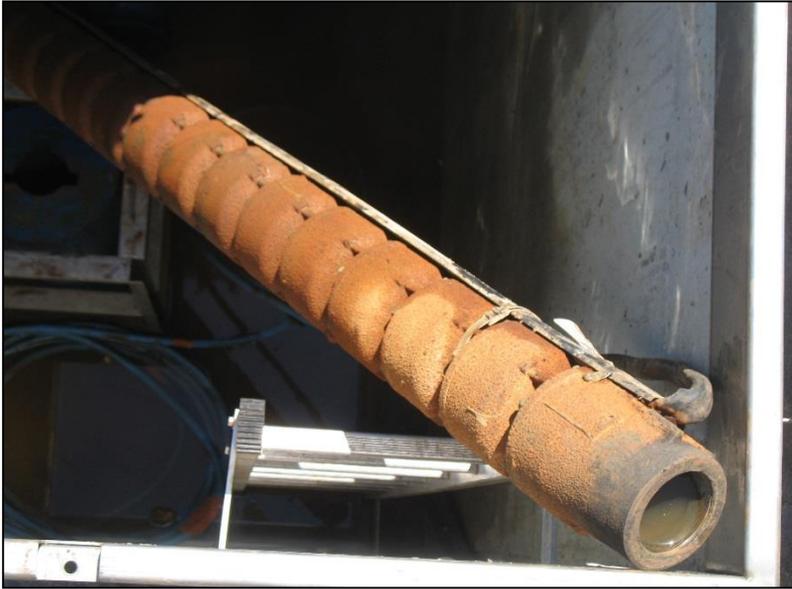
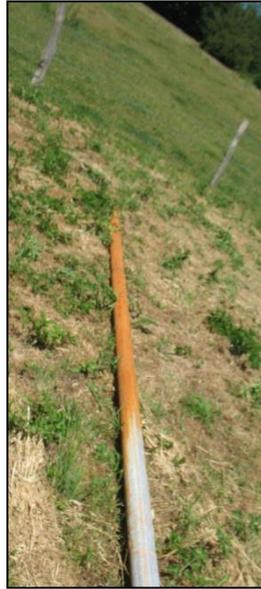
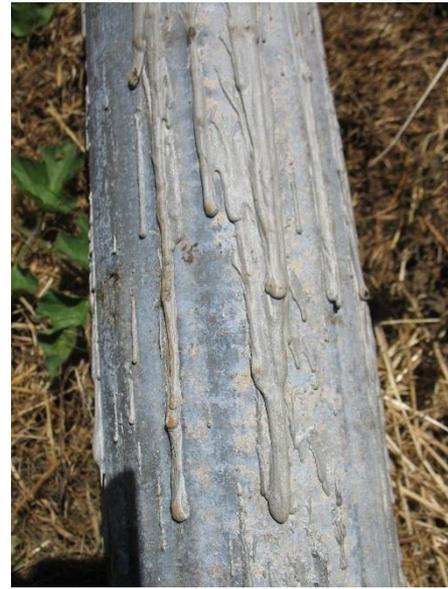
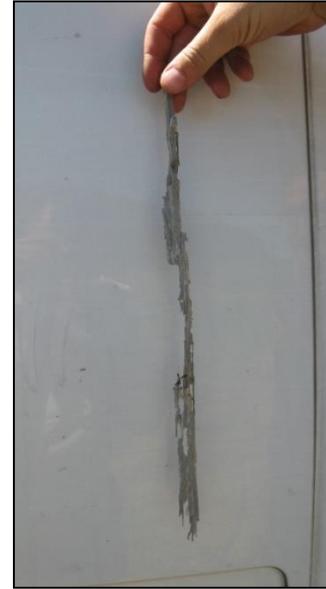
Observation de coulures de résine sur les allonges de pompe retirées

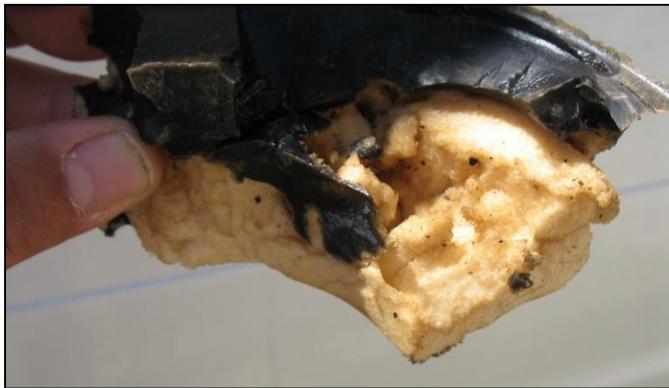
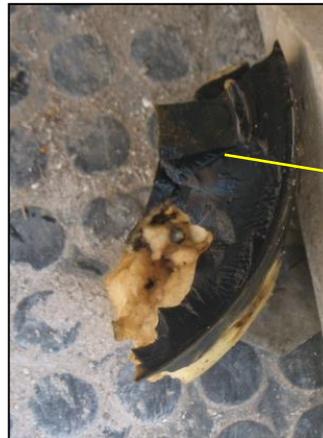
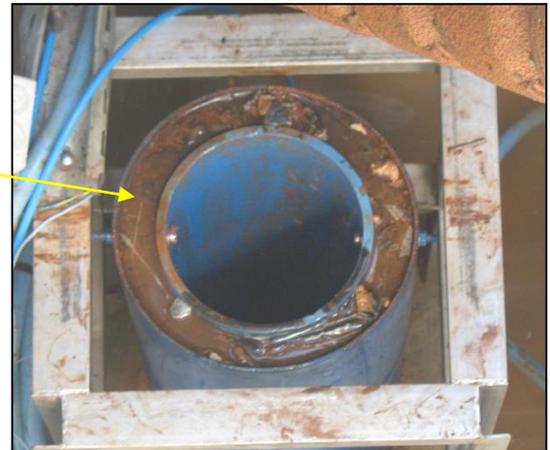
Isolation de l'espace annulaire avec résine sur mousse protectrice

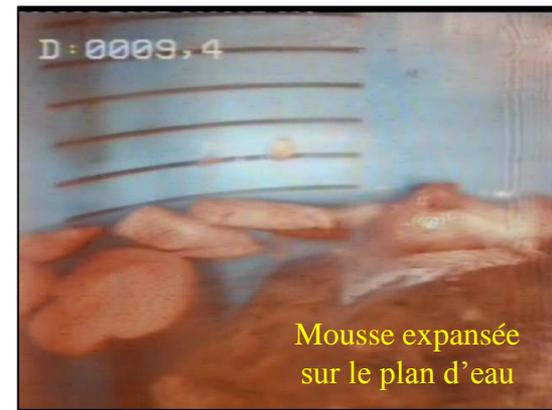
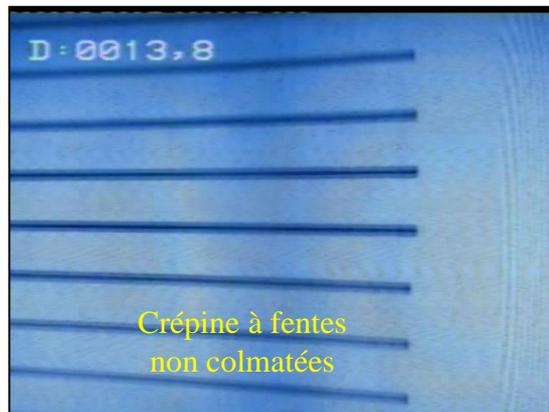
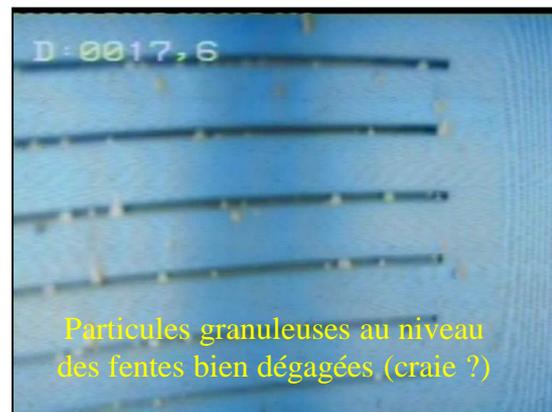
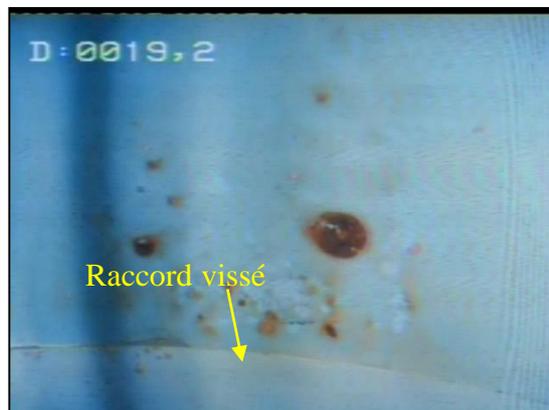
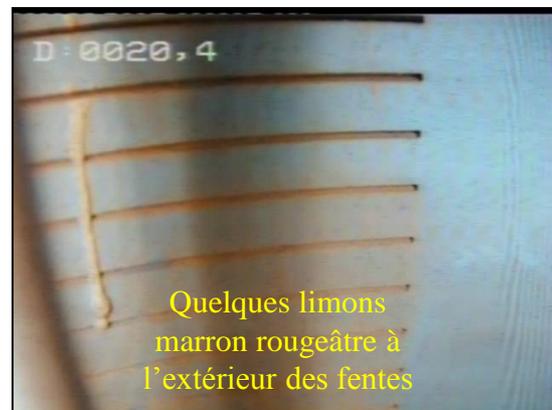
# Inspection caméra forage de Fond Cuignet

Ouvrage en bon état avec une inspection caméra ne permettant pas d'expliquer une perte de productivité par colmatage de la crépine

Crépine dénoyée avec un niveau statique à 9.40 m en juillet 2010 par rapport à un niveau statique à 2.99 m en février 2000

Fentes obstruées par des développement bactériens à partir de 27 m dans des horizons crayeux supposés non productifs

<b>Etat interne du forage ne montrant pas d'anomalies pouvant être responsables d'une dégradation de la productivité par colmatage des crépines PVC</b>	<b>Vérifier l'état interne du forage et sa productivité tous les 4 ans ou dès qu'une dérive de productivité se fait sentir en périodes de basses eaux et aussi de hautes eaux</b>
<b>Ouvrage remblayé sur 4 m (de 31.90 m à 36 m) dans une zone reconnue comme non productive à partir de 24 m</b>	<b>Surveiller l'évolution de ce dépôt à l'occasion d'un démontage de pompe ou d'une inspection caméra</b>
<b>Ouvrage soumis a des fluctuations importantes du niveau statique dans un contexte de craie fracturée au niveau d'une vallée très étroite</b>	<b>Ouvrage réagissant différemment selon les périodes avec des débits passant de 50 m<sup>3</sup>/h en hautes eaux à 26 m<sup>3</sup>/h en basses eaux limitant sa production</b>
<b>Fluctuations de la nappe très marquée avec des étiages cantonnés en fin d'année (novembre – décembre)</b>	<b>Nécessité de continuer le suivi de la nappe pour connaître son évolution avec ses périodes de recharge et de déficit</b>

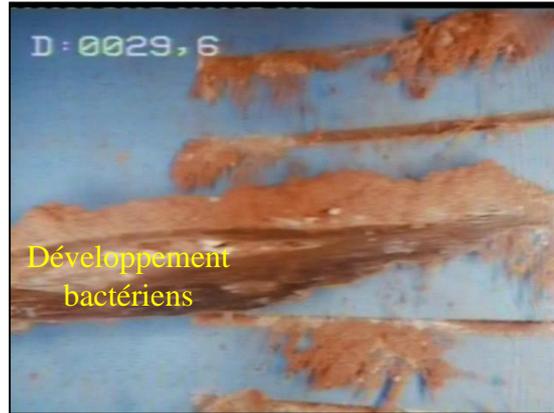
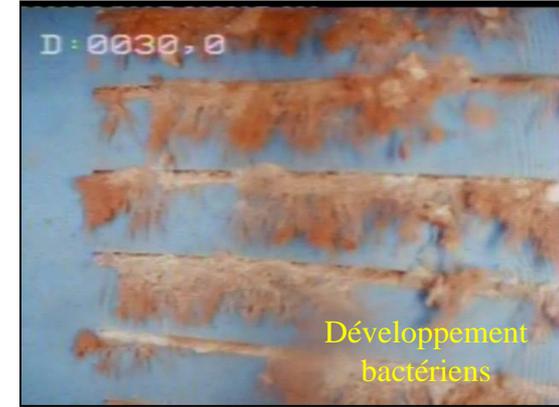
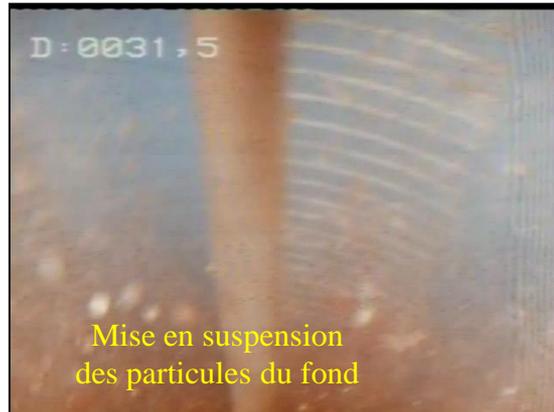
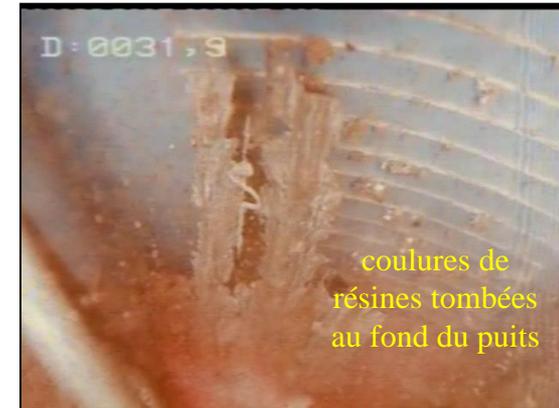
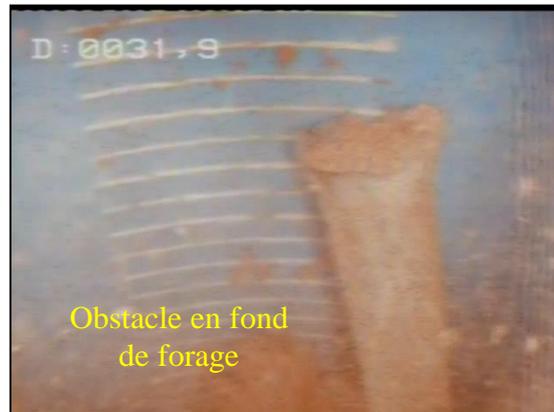
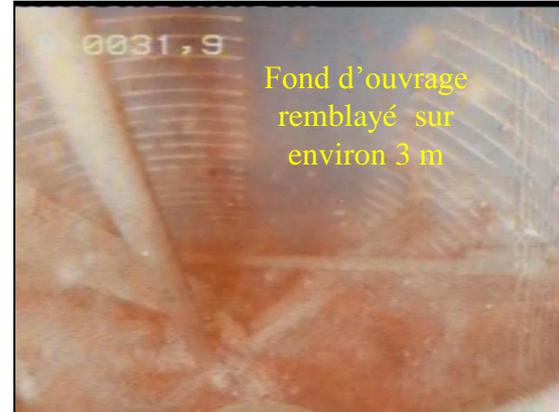
# Inspection caméra forage de Fond Cuignet

Repère des mesures : sol

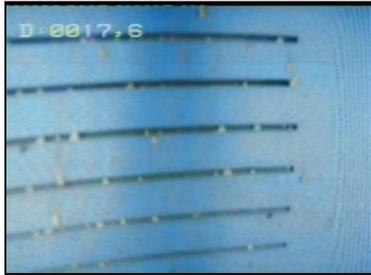
Etat juillet 2010

NS juillet  
2010 : 9.40 m

Absence  
d'évolution  
du  
colmatage  
des crépines  
depuis 2006  
qui restent  
propres

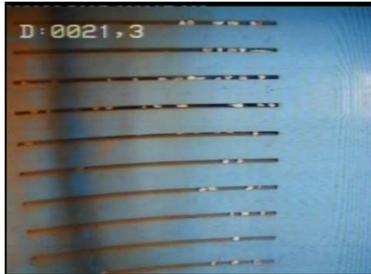
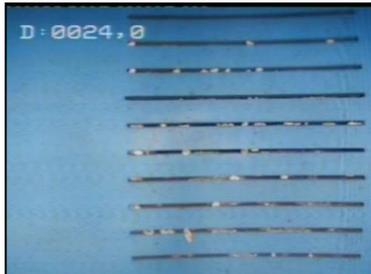
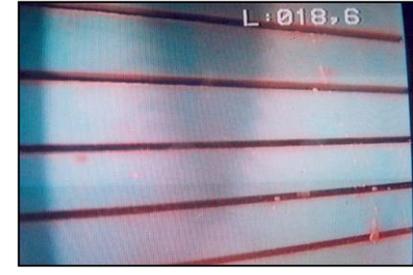
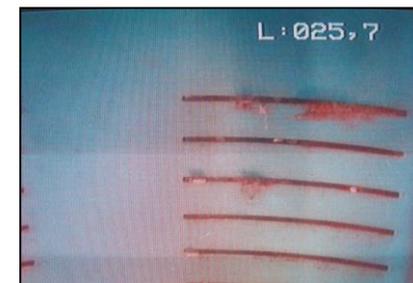
Etat mai 2006  
(lors du diagnostic du forage de Marques)

NS mai 2006  
: 11.8 m

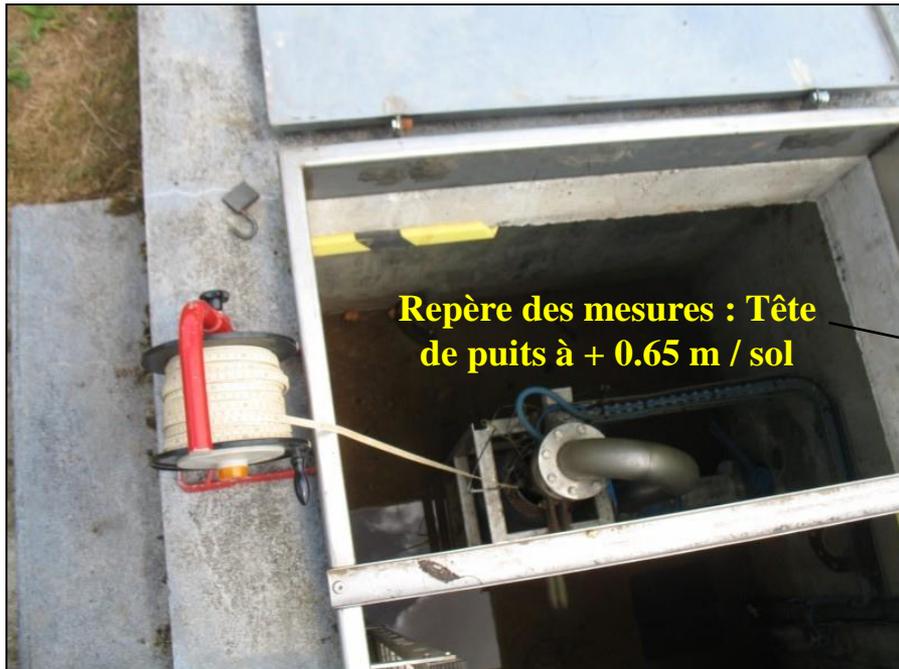
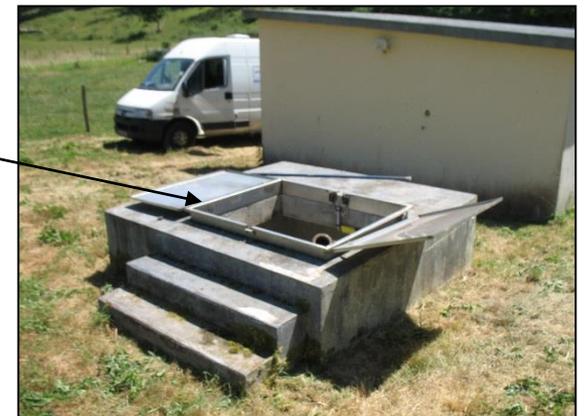
## Réalisation des pompages d'essai sur le forage de Fond Cuignet

**Pompage d'essai par paliers pour tester la réaction du couple « nappe-forage » à des débits de plus en plus forts**

**Pompage réalisé le 15 juillet 2010**

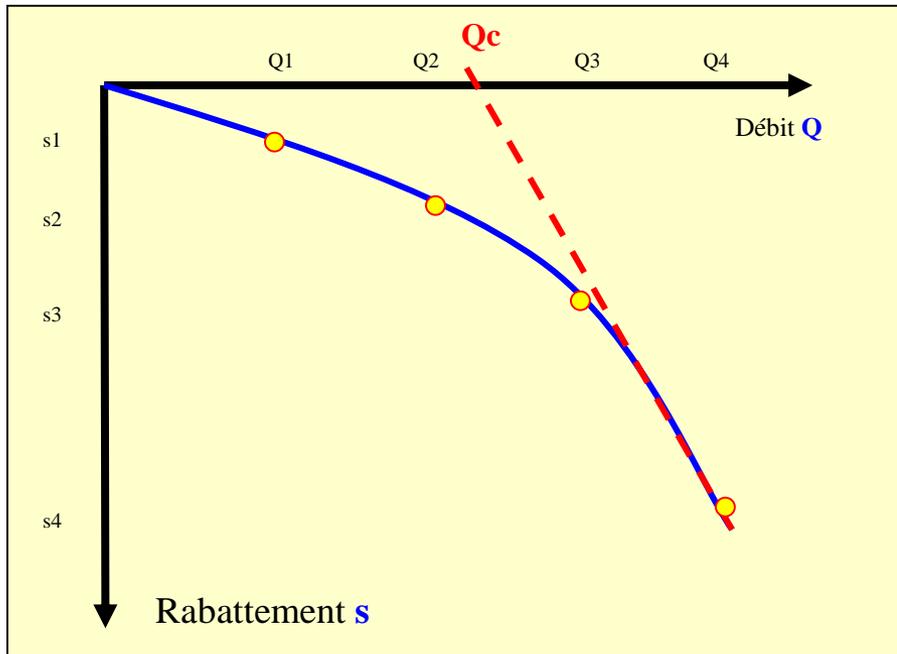
# Notion de « Courbe de productivité » : $s = f(Q)$

- **naturelles** : dues aux caractéristiques de la nappe
- **artificielles** : dues aux turbulences à proximité immédiate du forage

$$s = bQ + cQ^2$$

Avec  $bQ$  = pertes de charge naturelles

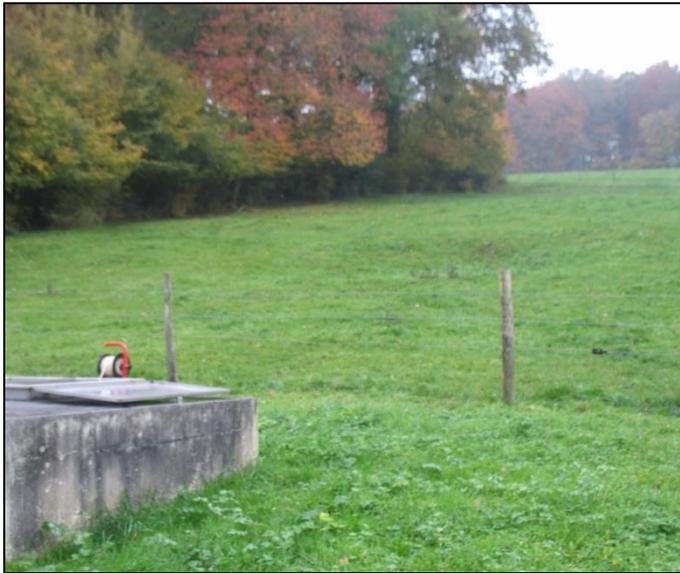
**Observation d'une  
« bétairie »  
affaissement naturel  
lié à une dissolution  
localisée de la craie**

**Surveillance à mettre en  
place notamment en cas  
de fortes pluies pour  
vérifier les conditions  
d'infiltration**

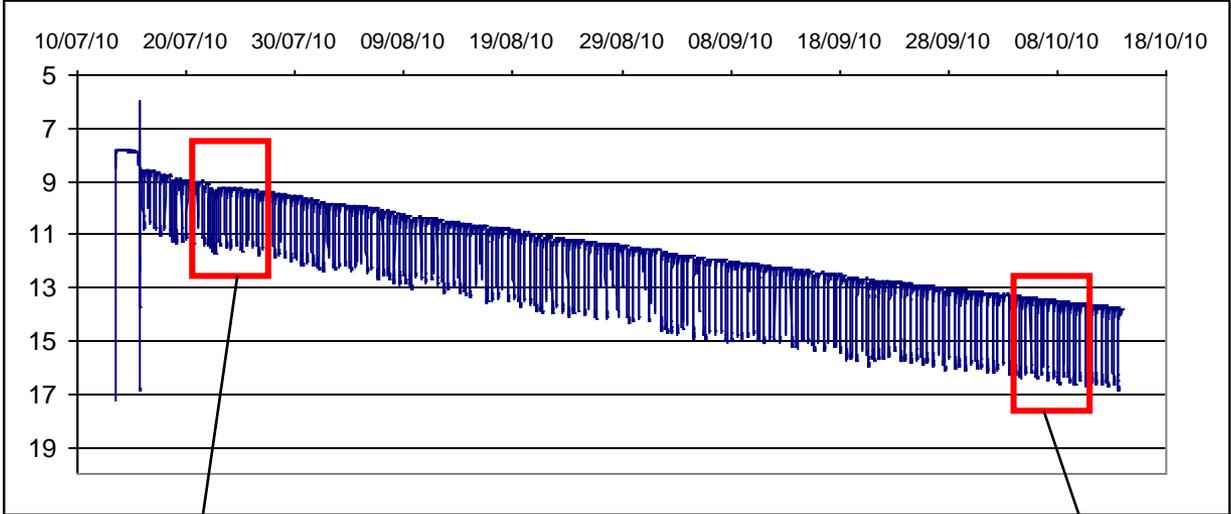
# Suivi réalisé de mars à octobre 2010

Constat d'une augmentation du rabattement de l'ordre du mètre pour un même débit de 25 m<sup>3</sup>/h et pour une baisse du niveau statique de plus de 2 m

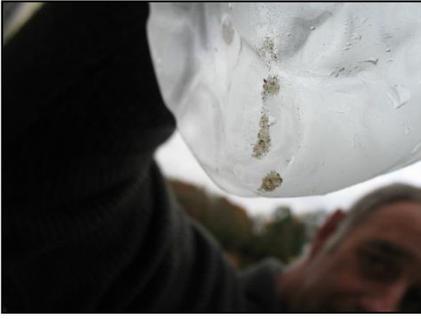
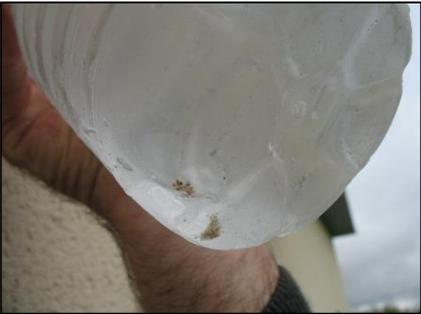
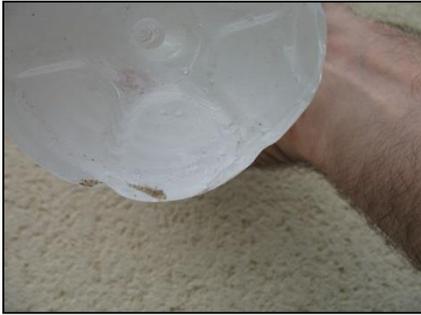
# Forage de Fond Cuignet : Pompage par paliers du 3 novembre 2010

Mesures prises à +0.65 m par rapport au sol

Décision de lancer le pompage continu à 26 m3/h

Turbidité allant jusqu'à 9 NTU et dépassant parfois le seuil de 10 NTU

Constatation d'une augmentation de la turbidité à partir de 42 m3/h avec apparition de grains fins (turbidité solide)

Turbidité liée à la faible épaisseur d'eau restant et devant fournir une grande quantité d'eau (turbulences)
