DUP relative à l'exploitation du forage d'eau de Fond Cugnet  
sur la commune de Marques

**Dossier d'Enquête Publique – Pièce 4 : Présentation de la  
collectivité**

Version 1  
Décembre 2019

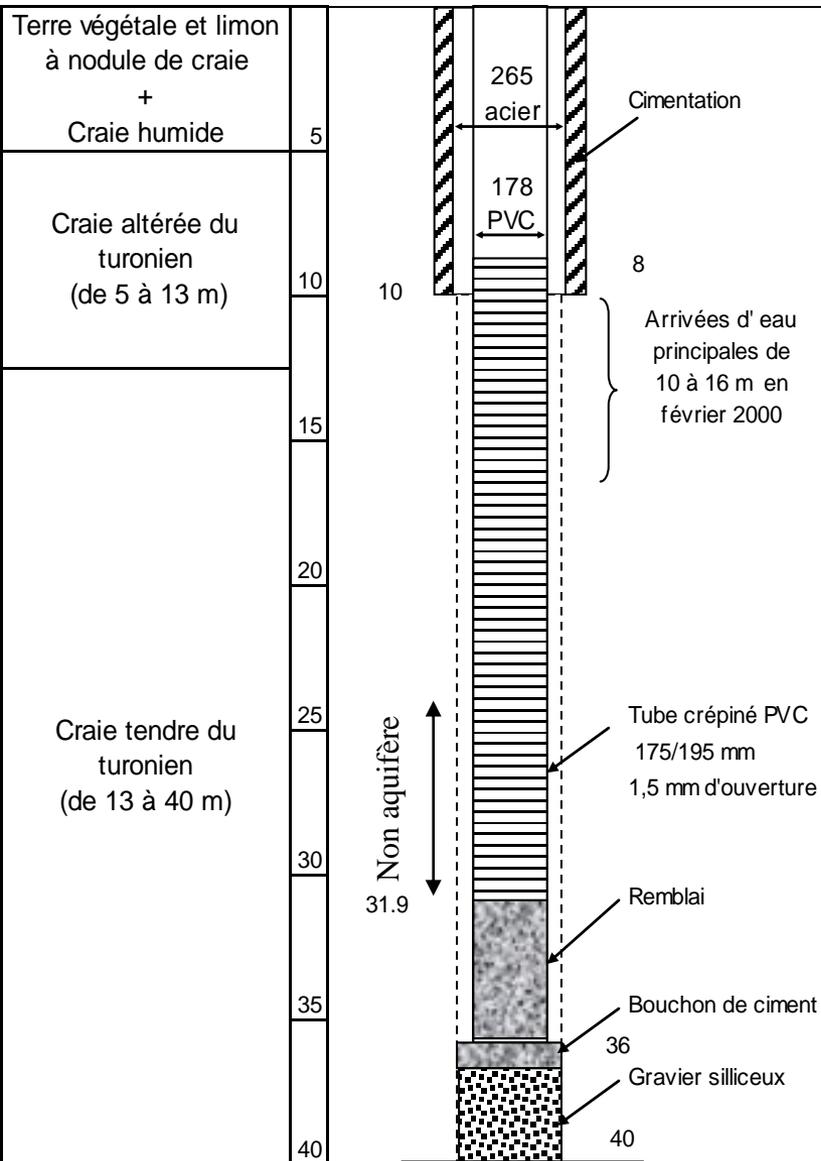
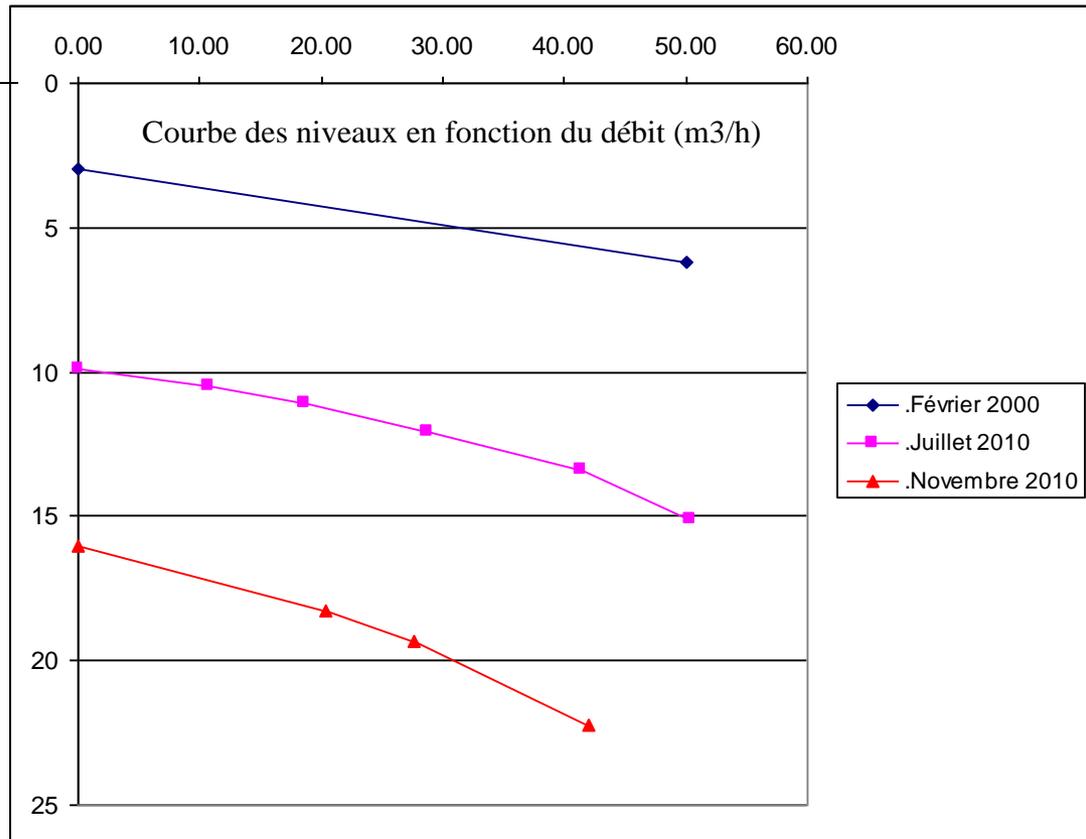
**Relation étroite entre la position du niveau statique et les hauteurs d'eau productrices**

**Risque de voir le dénoyage rapide de la crépine si on dépasse la profondeur de 24 m à partir de laquelle aucune arrivées d'eau ne s'était fait sentir lors du creusement à l'origine**

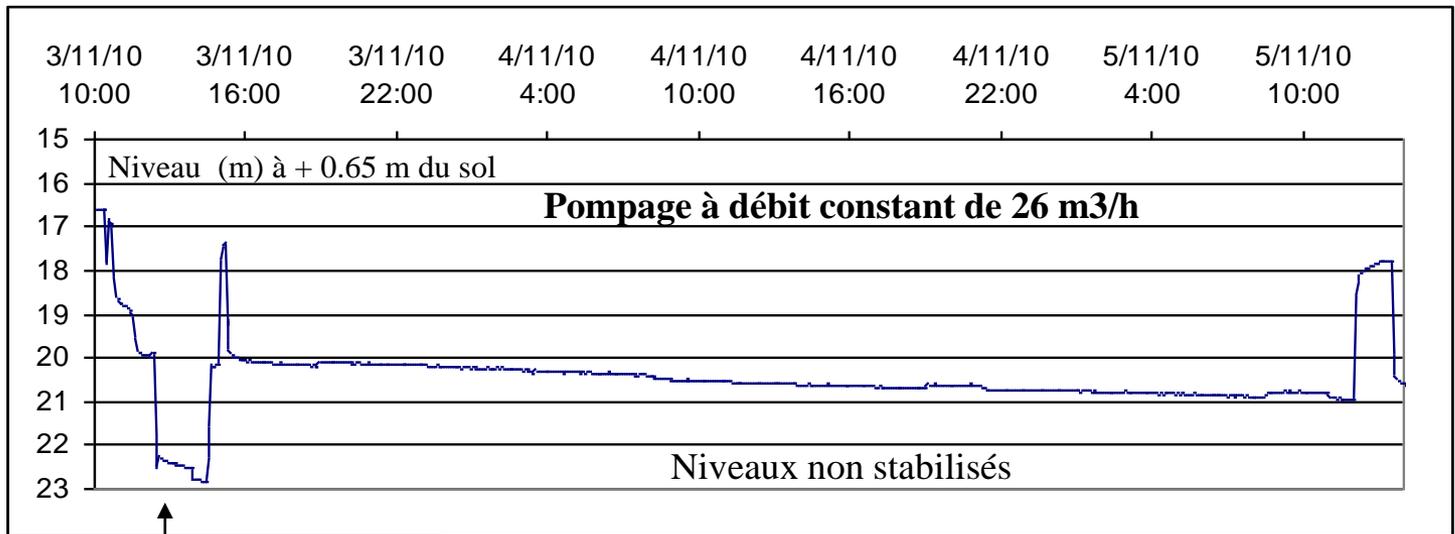
# Forage de Fond Cuignet : Pompage continu du 3 au 5 novembre 2010

Niveau dynamique critique se situant à 24 m à + 0.65 m du sol

Positionner l'électrode basse à 24 m à + 0.65 m
