AVIS HYDROGEOLOGIQUE RELATIF A LA REVISION DES PERIMETRES DE
PROTECTION D'UN FORAGE ET PROPOSITIONS DE PRESCRIPTIONS
60.7X.252

Commune de Marques
Forage du « Fond de Cuignet »
60.7X.252

Rapport

Sainte Adresse, le 8 mai 2018

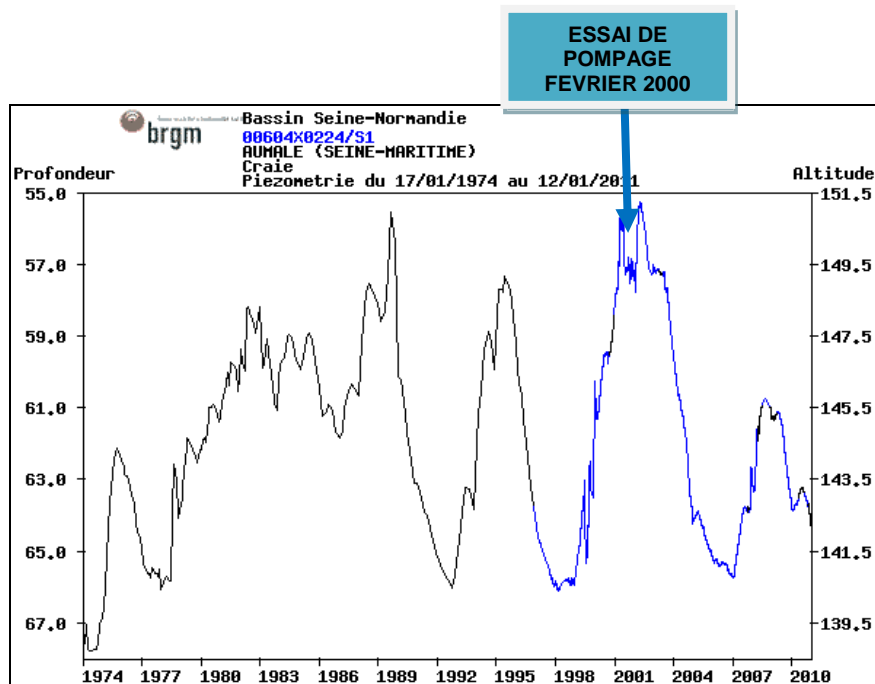
Ceci est illustré par la **figure 4** ci-après qui présente la piézométrie dans un forage très proche de celui du Fond de Cuignet et dans le même contexte hydrogéologique.

Figure 4. Evolution piézométrique pluriannuelle d'un forage proche du forage du Fond de Cuignet

En fait, les conditions d'exploitation du forage présentées ci-dessus se sont vite avérées erronées. Les fortes fluctuations annuelles et interannuelles du niveau statique ont empêchées l'exploitation du forage dans les conditions définies initialement ; les plus hautes eaux dans la craie du Crétacé du Pays de Caux lors de ces trente dernières années, ont été mesurées durant les hivers 2000/2001 et 2001/2002.

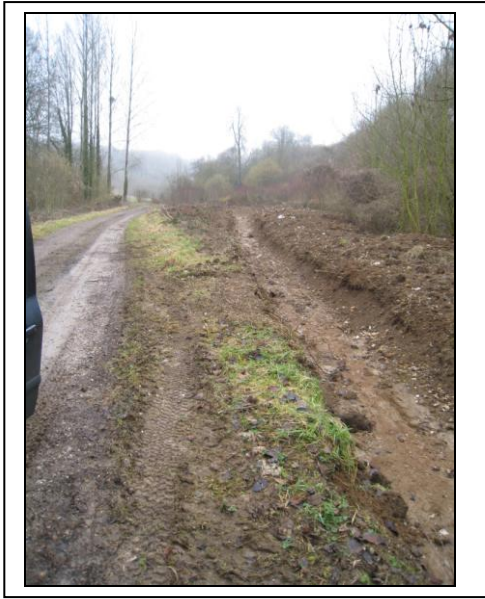
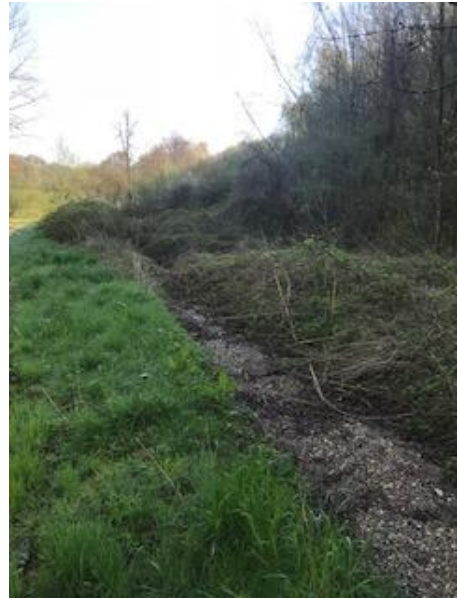
Le CR 20 reçoit les eaux de ruissellement des parcelles en cultures voisines dont certaines étaient intégrés à un plan d'épandage de lisiers de porcs. Ces eaux aboutissent dans le vallon du « Fond de Cuignet », en amont du forage. La photo ci après présente un fossé récent, réalisé entre la carrière de craie et le forage, qui canalise les eaux de ruissellement mobilisées sur la plaine.

Fossé réalisé en 2010 le long du CR 20 (photo de gauche) et situation actuelle du fossé à l'amont du forage (photo de droite)

L'aménagement du CR 20 devra prendre en compte un prolongement du fossé au droit du forage, en continuité hydraulique, et sur une centaine de mètres à l'aval. Il conviendra de l'implanter en rive droite du CR 20, en descendant vers le forage (voir positionnement de principe sur les **figures 9.1 et 9.2**), et d'en assurer son entretien.

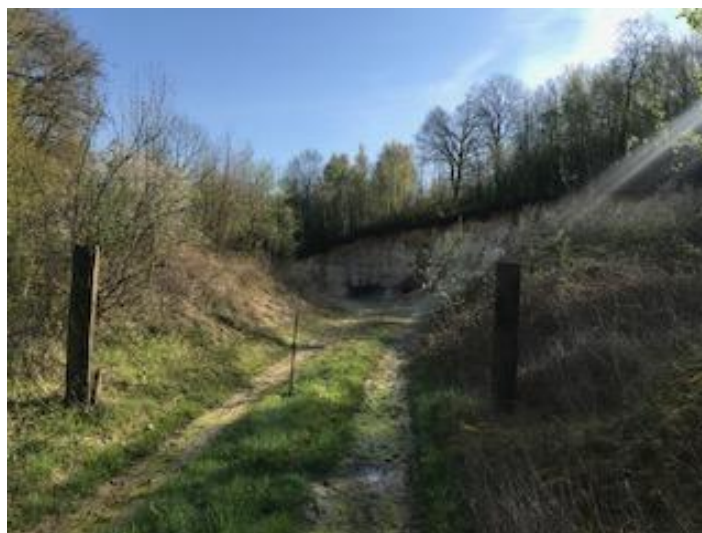
Une carrière de craie est exploitée pour l'extraction d'amendement calcaire. Elle est située à environ 500 m à l'amont du forage, le long du CR 20. Des mesures particulières doivent être prises vis à vis de ce lieu car il représente un risque de pollution, direct lors de l'extraction du matériau, et indirect s'il devient un site de dépôts non maîtrisés, **photo** ci après.

Site d'extraction d'amendement calcaire au second plan et clôture barbelée fermant l'accès.

Ce site d'extraction ne semble pas dûment autorisé. Il faudra faire en sorte qu'aucun dépôt sauvage ne puisse être déposé sur le site. Le chemin d'accès est sommairement fermé par une clôture. On n'y distingue aucun dépôt le jour de la visite. Il est implanté sur la parcelle n° 3, section ZK, de la commune d'Illois.

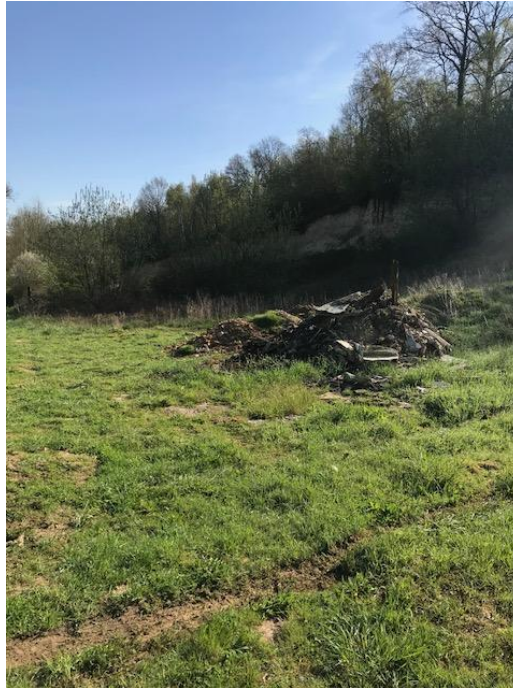
A quelques dizaines de mètres à l'amont, on constate quelques dépôts de produits de démolition ainsi que la trace de pneu d'un véhicule venu effectuer ces dépôts. Il convient d'alerter sur l'interdiction de dépôts sauvages et de rappeler les amendes encourues.

Dépôts sauvages de produits de démolition et trace récente de pneu

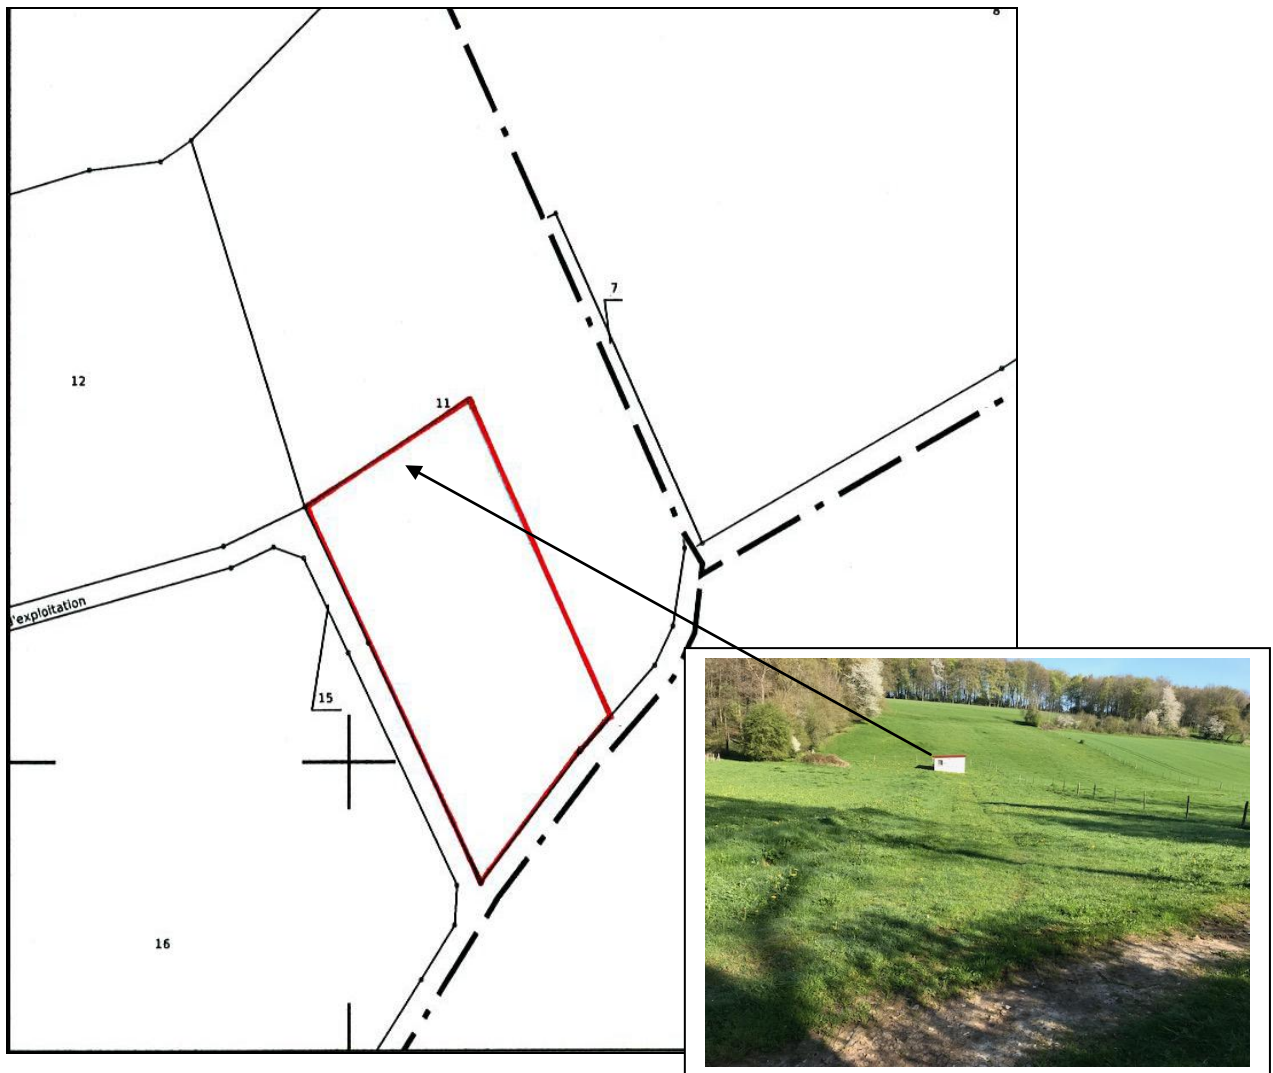
Le périmètre de protection immédiate s'étend sur la parcelle **cadastrée n° 11 pp de la section ZP de la commune de Marques, [figure 9](#)**, ci après.

Figure 9. Périmètre de Protection Immédiate

La parcelle sera clôturée, fermée par un portail robuste (côté CR 20) et acquise en pleine propriété par le Maître d'Ouvrage.
