**PRÉFET
DE LA SEINE-
MARITIME**

Rouen, le **25 JAN. 2021**

**RAPPORT DE LA CELLULE POST-ACCIDENT
MISE EN PLACE DANS LE CADRE DE L'INCENDIE
SURVENU SUR LE SITE DE
LA SOCIÉTÉ NORVAL LE 16 JUILLET 2019**

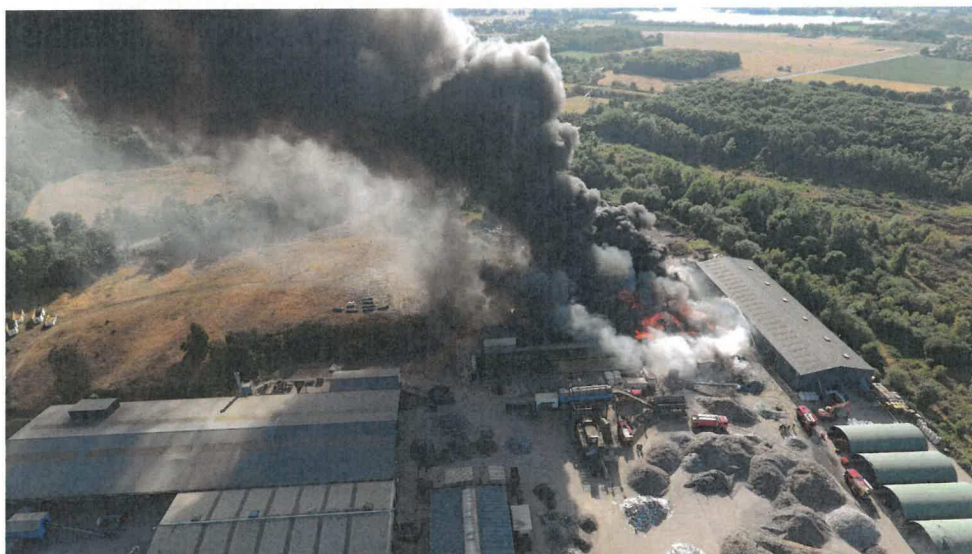
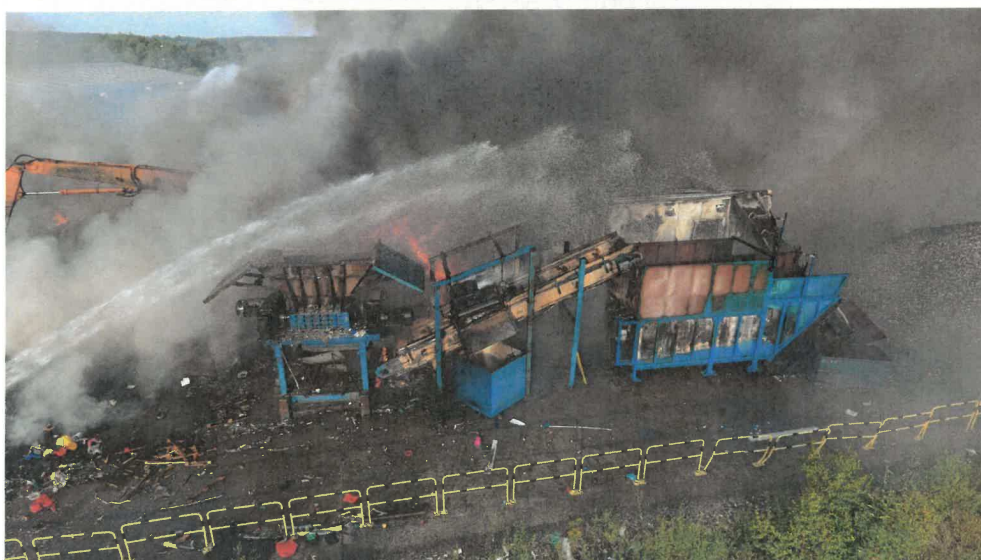
Photos prises lors de l'incendie du 16/07/2019 (photo SDIS)

Dans l'après-midi du 16 juillet 2019 vers 17h, un incendie s'est déclaré au sein de la société NORVAL. Lors d'une opération de broyage, un élément indésirable (une pile au lithium) s'est échauffé et a été convoyé jusqu'à un parc de stockage de produits plastiques, occasionnant un départ de feu et un important panache de fumées perceptible à plusieurs kilomètres.

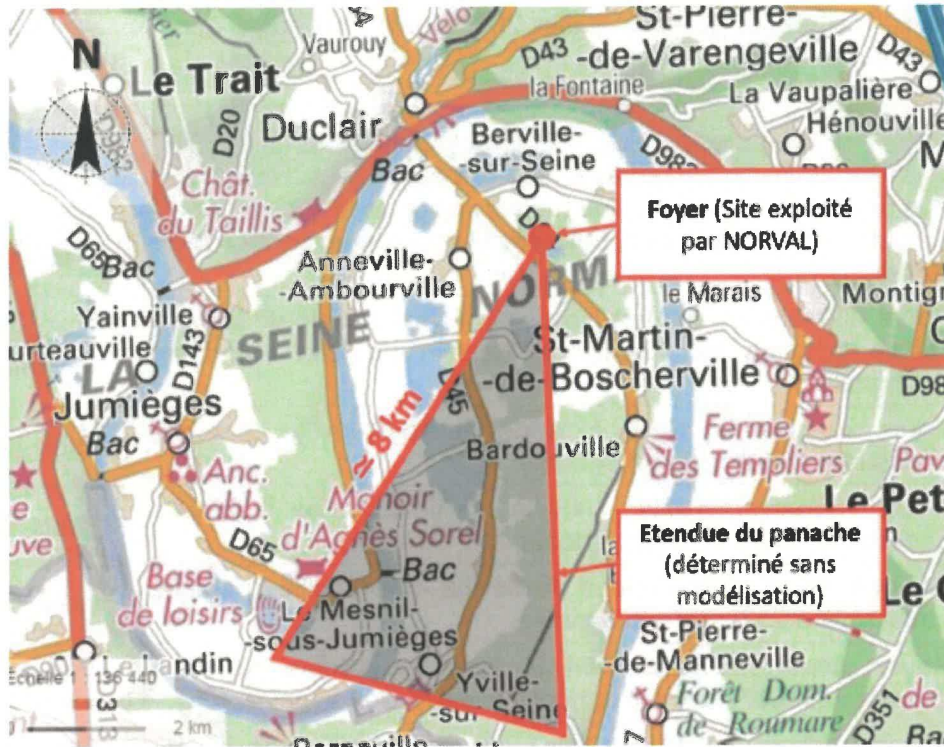
Étendue du panache identifiée par le SDIS au moment de l'incendie

Le protocole a été établi conformément à l'arrêté préfectoral de mesures d'urgence du 17 juillet 2019, en visant plusieurs points situés dans la trajectoire des vents dominants au moment de l'incendie (sens du panache de fumées), sur une distance d'au moins 7 km, ainsi qu'un point « témoin » à l'opposé.
