## Réalisation de l'ouvrage hydraulique de lutte contre les inondations SBV4-6.a

### Etude géotechnique d'AVANT-PROJET (G2)

*Commune de Hénouville (76)*

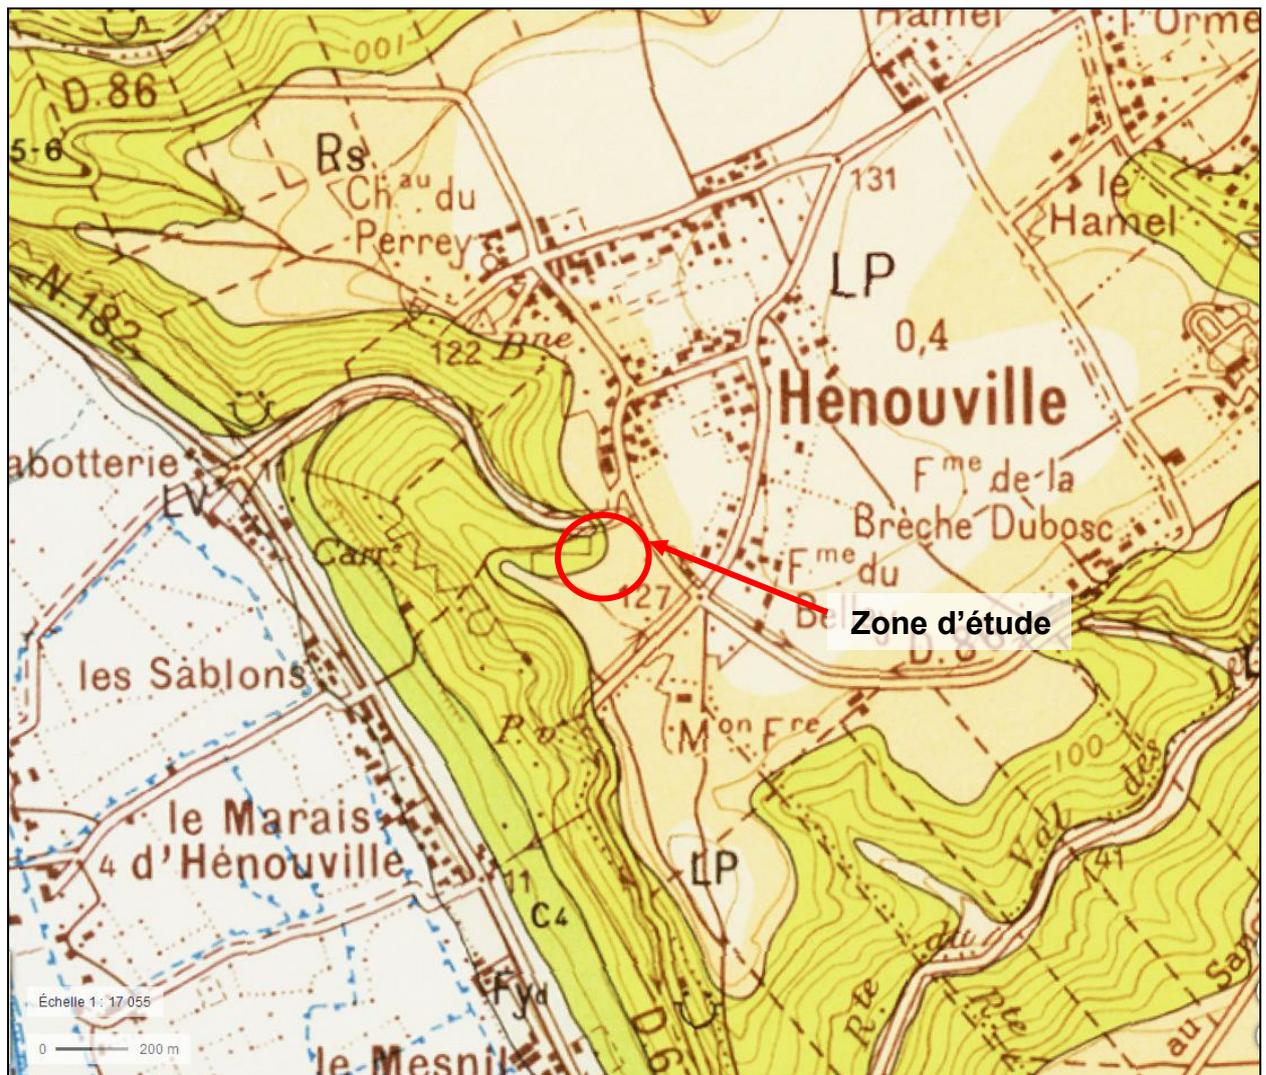
Figure 1 : Extrait des cartes géologiques de Rouen Ouest au 1/50 000<sup>ème</sup>, échelle modifiée.

D'après la carte géologique de Rouen Ouest (Figure 1) à l'échelle 1/50 000<sup>ème</sup>, le site serait présenté les formations suivantes du haut en bas :

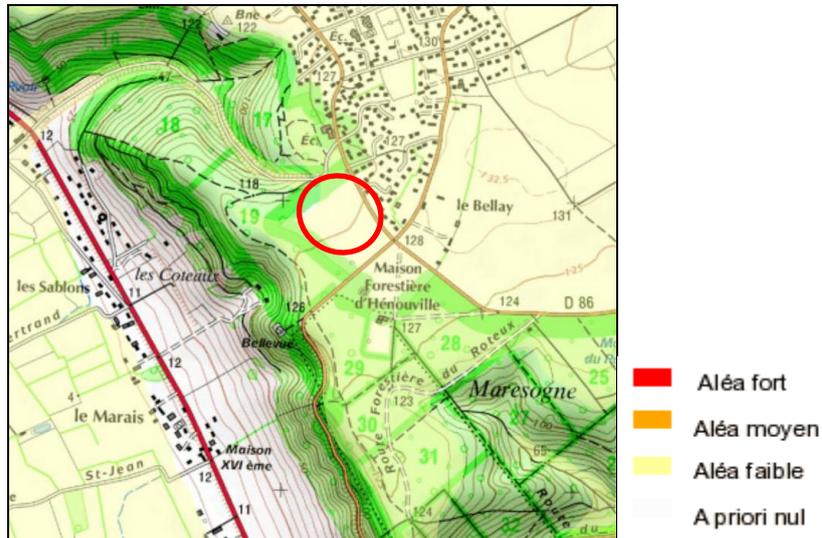
Figure 3 : Extrait de la carte BRGM au 1/10 000<sup>ème</sup>, échelle modifiée, l'aléa retrait-gonflement.

D'après la base de données du BRGM, l'aléa retrait-gonflement est faible au niveau du projet. Compte tenu des terrassements et des variations de faciès possibles, cet aléa peut varier et engendrer des prescriptions particulières quant à la réalisation de l'ouvrage et la réutilisation des matériaux.

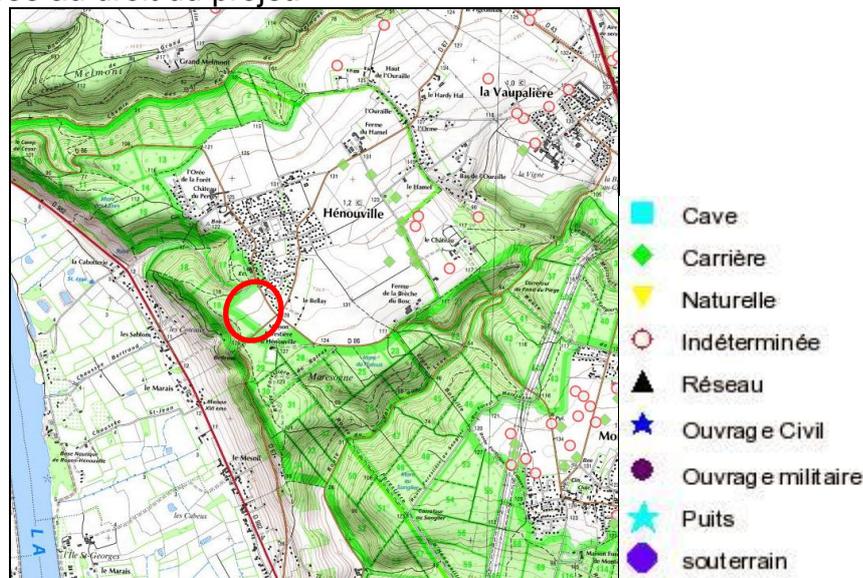
Figure 4 : Carte des cavités, éch : 1/25000<sup>ème</sup>.

D'après les données recueillies auprès du BRGM, de la BDCAVITE, aucune cavité n'est recensée au droit du projet.

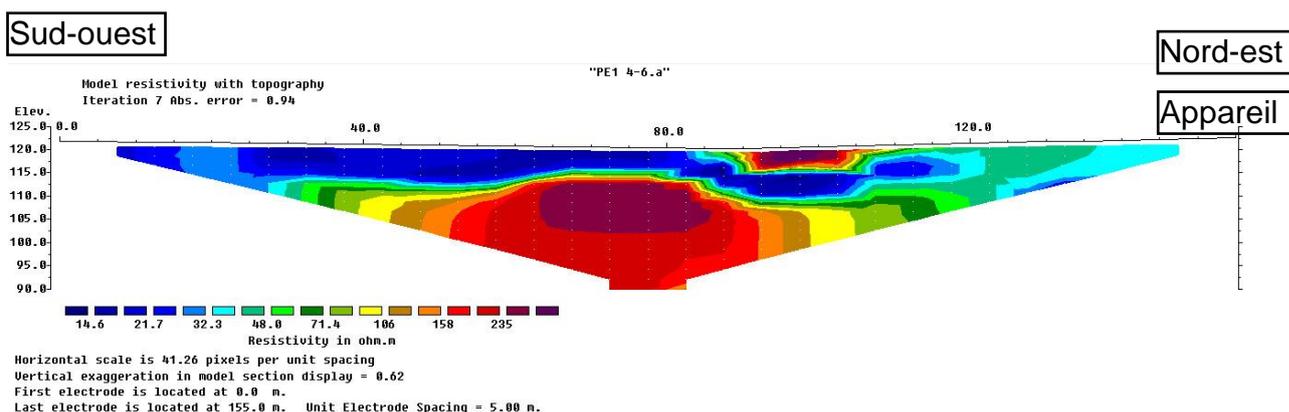
Figure 4 : Panneau électrique réalisé parallèlement à l'ouvrage

Un panneau électrique de type Wenner-schlumberger (noté PE1 sur le plan d'implantation des reconnaissances) a été réalisé le long de l'ouvrage. Ce dispositif consiste en la mise en place d'un système de 32 électrodes (espacés de 5 m) par lesquelles est injecté et collecté un courant électrique permettant la mesure d'une différence de potentiel.

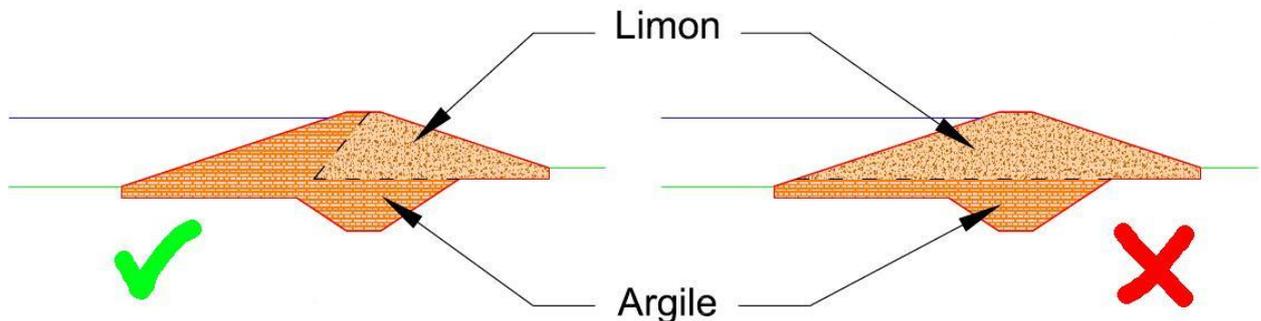
Figure 5 : schéma de principe de la réutilisation de deux sols

Dans le cas de l'utilisation de matériaux de nature différente (limons et argiles à silex par exemple), on évitera de les superposer à la construction du barrage. Pour la création d'un barrage pseudozoné, il est préférable de juxtaposer les matériaux de sorte que l'argile se retrouve en masque amont (voir Figure 5).

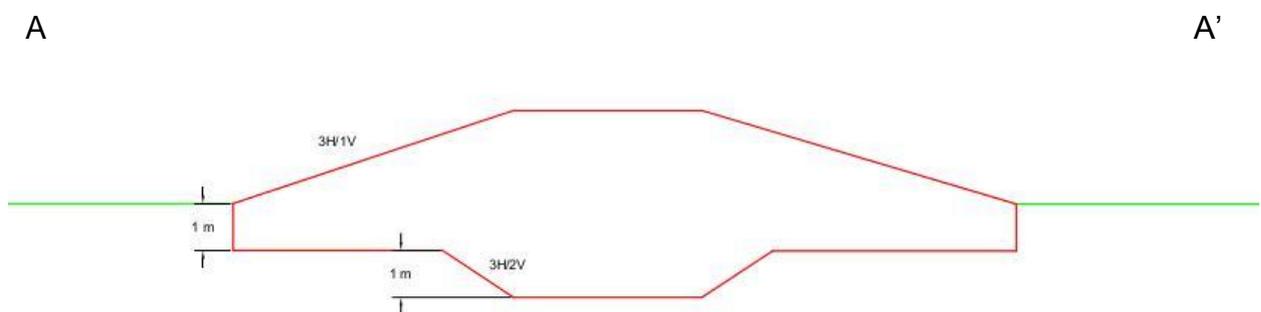
Figure 6 : coupe de principe de l'ancrage de l'ouvrage

L'ancrage du barrage sera réalisé à une profondeur de 1,0 m sous les pieds de talus. Une clef d'étanchéité sera réalisée à 2,0 m sous le pied de talus amont de l'ouvrage.

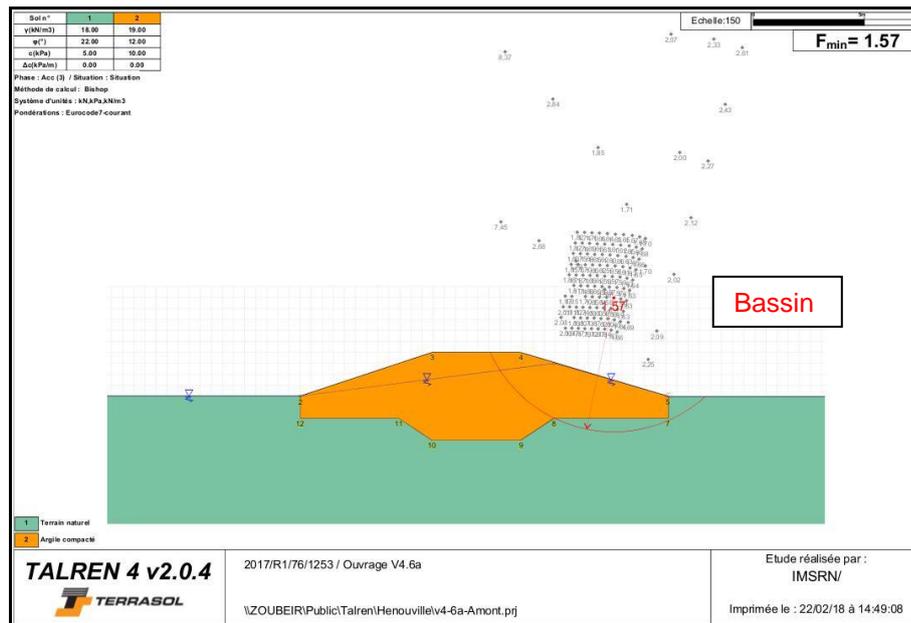
Figure 7 : Stabilité du talus amont lors du remplissage et de la vidange rapide du bassin

La stabilité du talus amont du bassin, lors de son remplissage et de sa vidange rapide, est vérifiée. Le facteur de sécurité est égal à 1,57; supérieur à la valeur seuil de 1,0 (Figure 7).

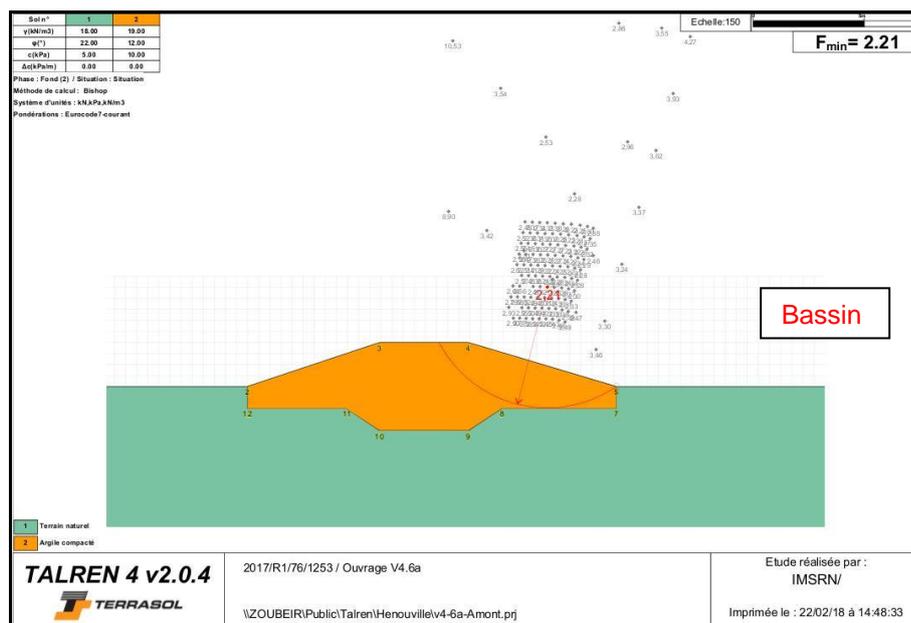
Figure 8 : calcul de stabilité du remblai amont en situation fondamentale

La stabilité du remblai amont est assurée pour une pente de bassin égale à 3H/1V. Le coefficient de sécurité atteint 2,21 pour une valeur seuil égale à 1,0.

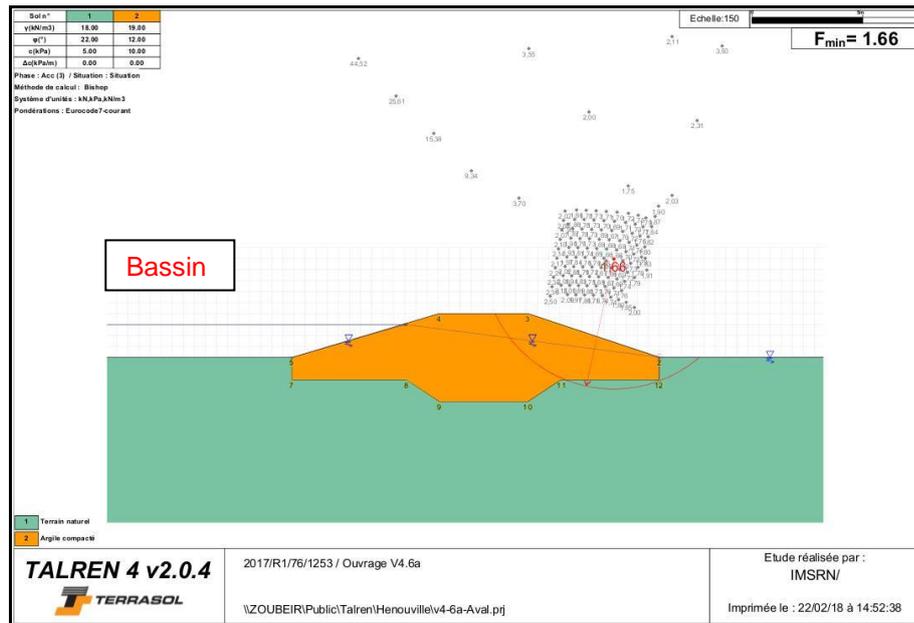
Figure 9 : Stabilité du talus aval lors du remplissage du bassin

La stabilité du talus aval du bassin, lors de son remplissage, est vérifiée. Le facteur de sécurité est égal à 1.68; supérieur à la valeur seuil de 1,0 (Figure 9).

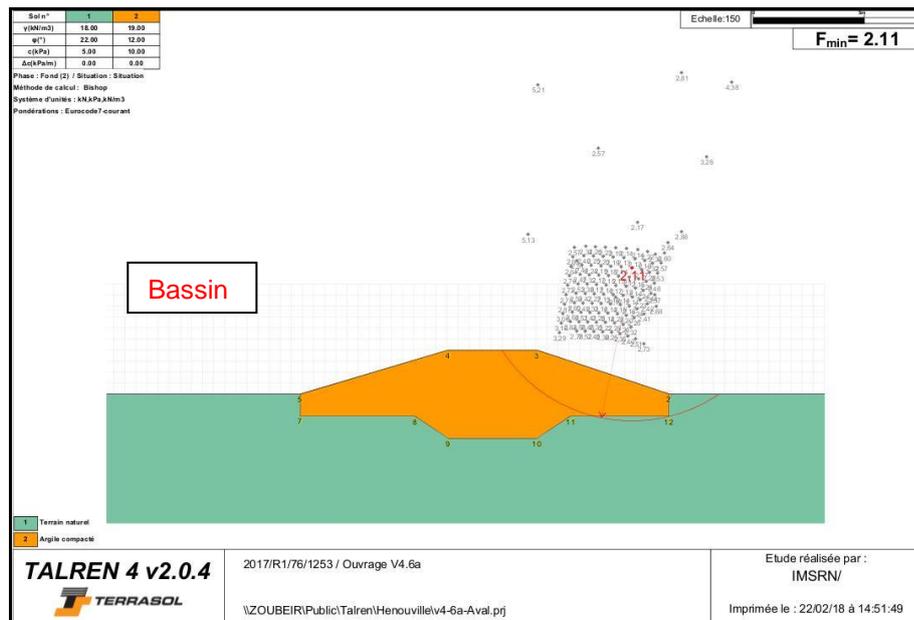
Figure 10 : calcul de stabilité du remblai aval en situation fondamentale

La stabilité du remblai aval est assurée pour une pente de bassin égale à 3H/1V. Le coefficient de sécurité atteint 2,11 pour une valeur seuil égale à 1,0.

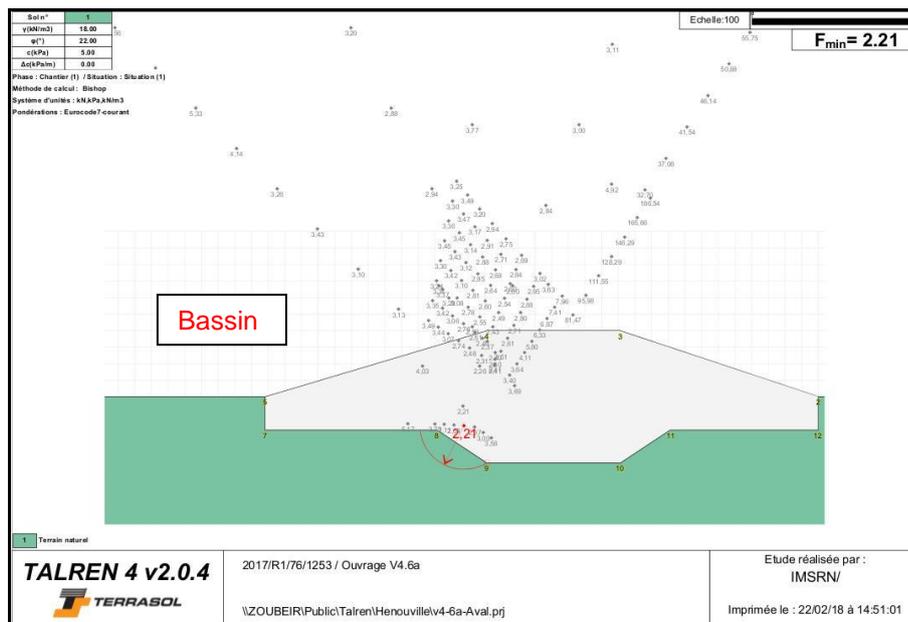
Figure 11 : calcul de stabilité du remblai amont en situation fondamentale

La stabilité en phase chantier est assurée pour une pente de terrassement égale à 3H/2V. Le coefficient de sécurité atteint 2,21 pour une valeur seuil égale à 1,0.

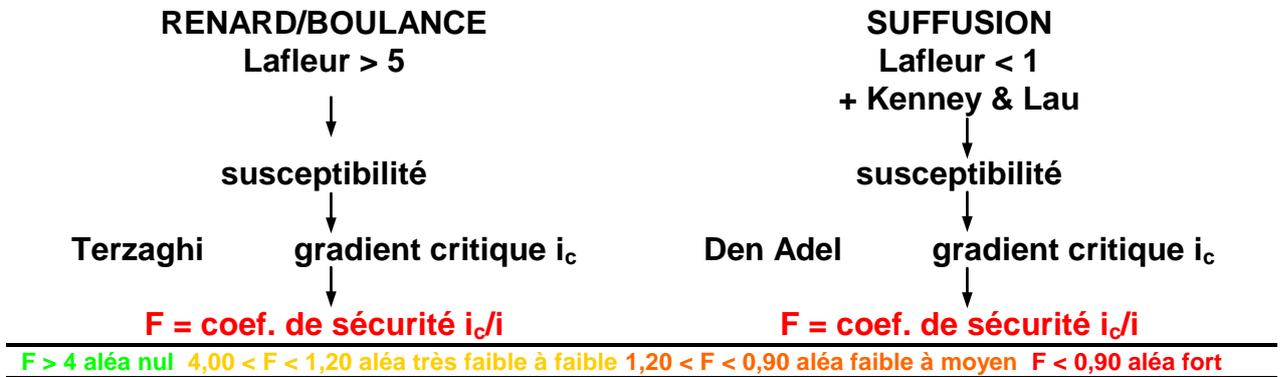
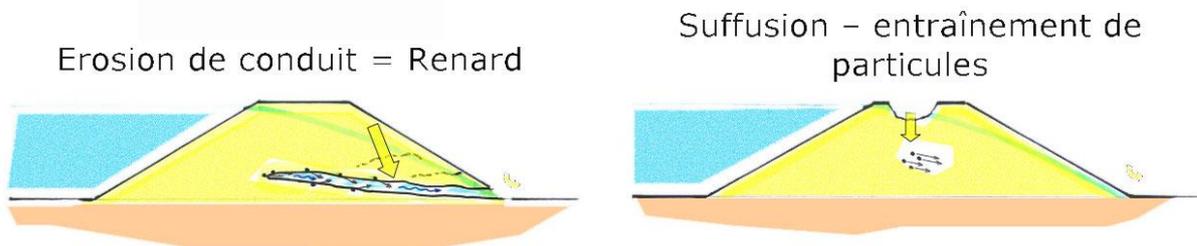
**Figure 12 : Deux exemples d'érosion interne mis en évidence par les calculs de stabilité interne**

N.B. le gradient effectif  $i$  est déterminé à partir de modélisations hydrodynamiques réalisées avec le logiciel de calcul PlaxFlow.

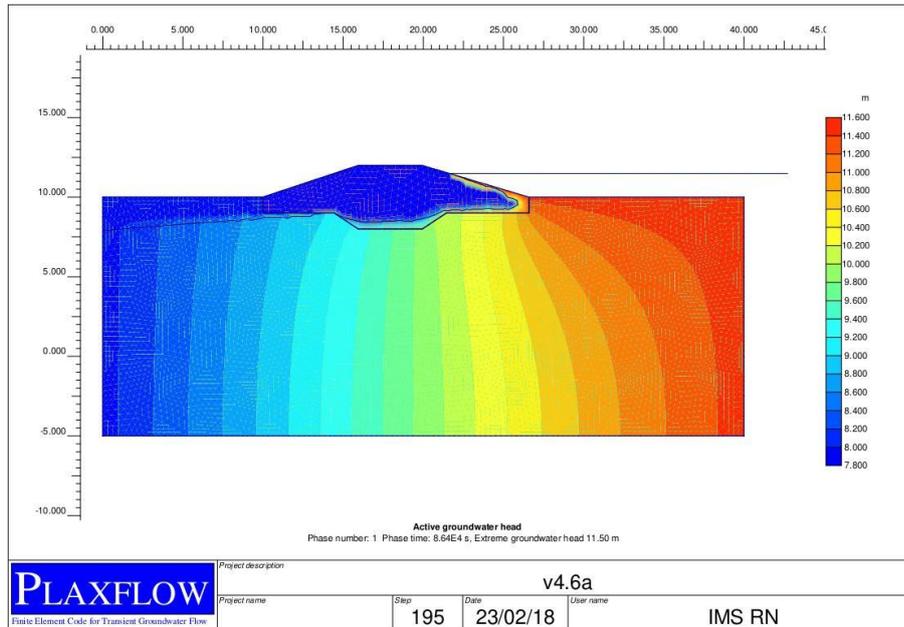
Figure 13 : imbibition du talus lors de la mise en charge de l'ouvrage

On note ici l'imbibition du talus amont. Le bulbe de saturation n'atteint pas le talus aval mais est proche de la surface. Nous notons le fort écoulement en pied de talus amont et sous le barrage. Afin de diminuer les infiltrations en pied de talus amont, nous recommandons au minimum le compactage du bassin sur 5 m. Le décapage du fond de bassin avec mise en place d'argile compactée (un sol d'apport pourra être nécessaire) sur une épaisseur de 0,5 m est également possible. L'utilisation des argiles du site de l'ouvrage v4.6a sera possible si les quantités disponibles sont suffisantes.

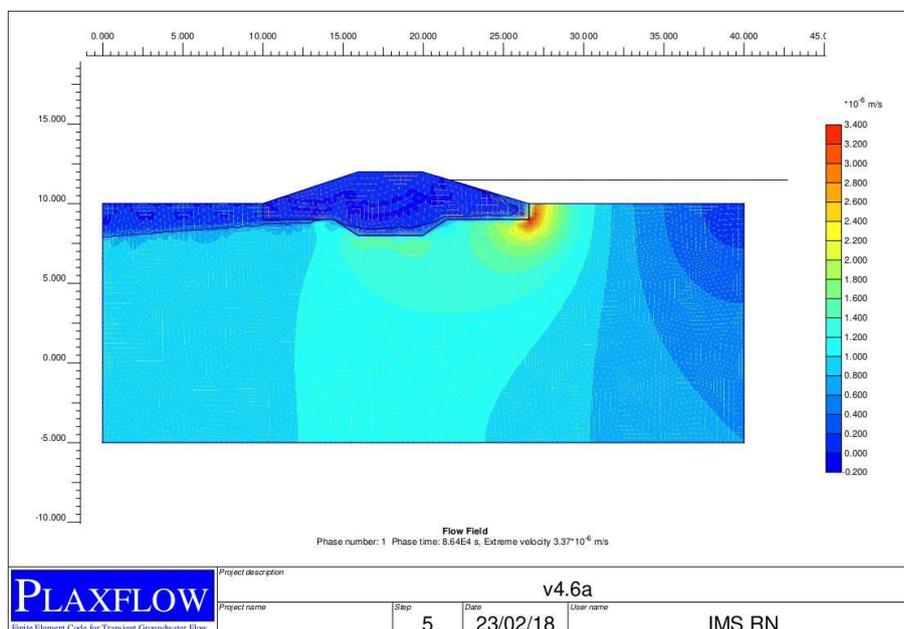
Figure 14 : Champ d'écoulement sous l'ouvrage

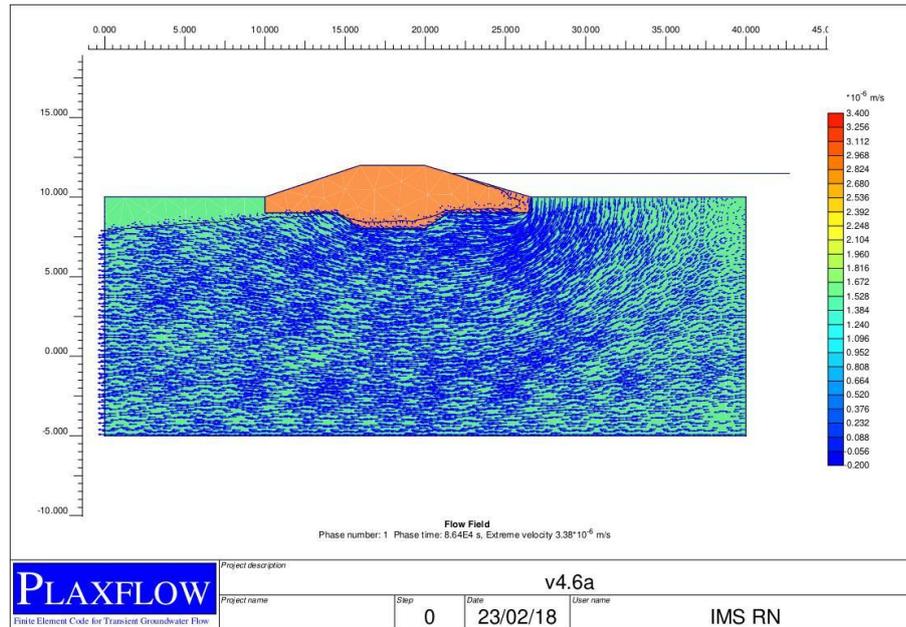
Figure 15 : Champ d'écoulement sous l'ouvrage - arrows

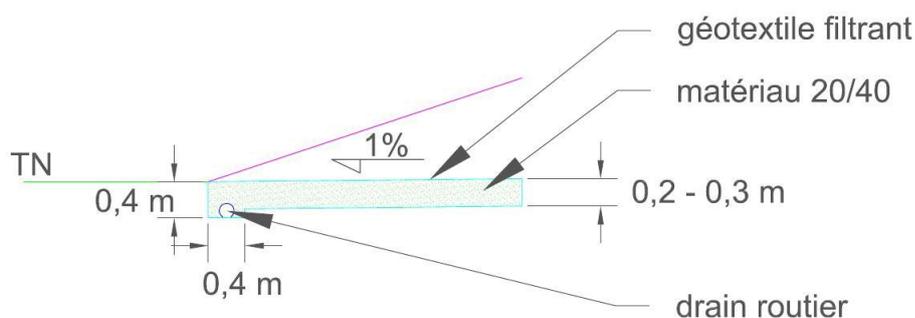
Coupe de principe du tapis drainant

Figure 16 : coupe de principe du tapis drainant en pied de talus aval

Le drainage peut aussi être réalisé avec un géosynthétique de type enkadrain. Il appartiendra à l'entreprise ou au fournisseur de fournir une note de calcul pour justifier le dispositif.

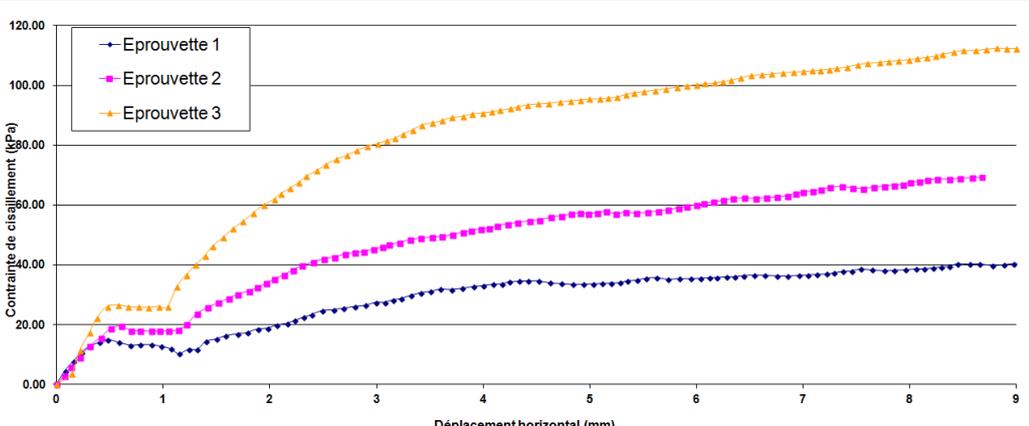
<p>Graphique montrant la contrainte de cisaillement (kPa) en fonction du déplacement horizontal (mm) pour trois éprouvettes. L'axe des ordonnées va de 0.00 à 120.00 kPa, et l'axe des abscisses de 0 à 9 mm. Les courbes sont : Eprouvette 1 (bleue), Eprouvette 2 (rose), et Eprouvette 3 (orange).</p>

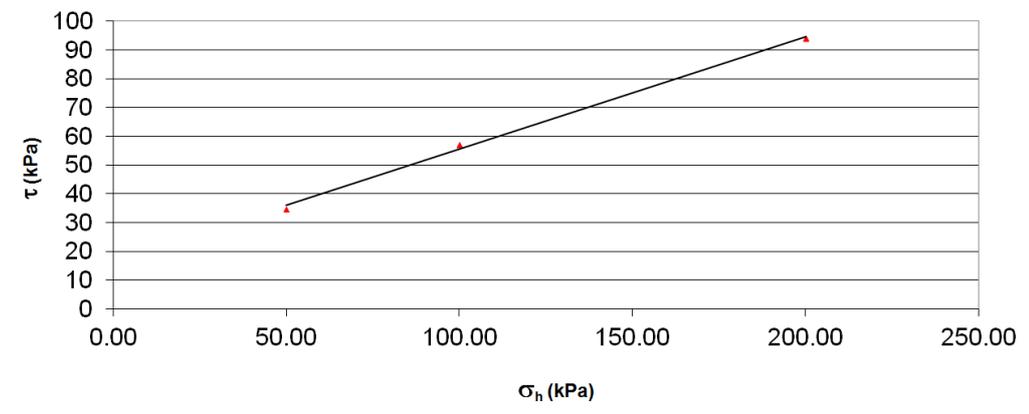
<p>Diagramme de Mohr montrant la contrainte de cisaillement τ (kPa) en fonction de la contrainte normale σ<sub>h</sub> (kPa). L'axe des ordonnées va de 0 à 100 kPa, et l'axe des abscisses de 0.00 à 250.00 kPa. Trois points de rupture sont tracés et reliés par une droite passant par l'origine.</p>

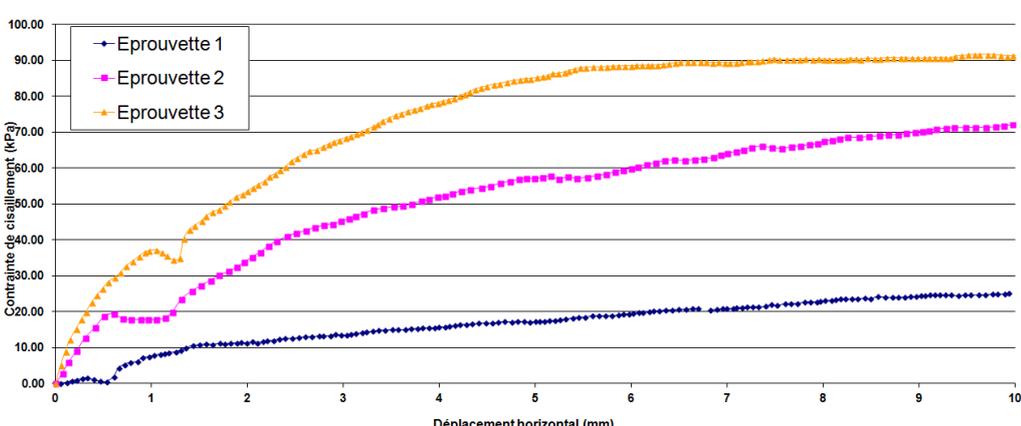
<p>Contrainte de cisaillement (kPa) vs Déplacement horizontal (mm)</p>

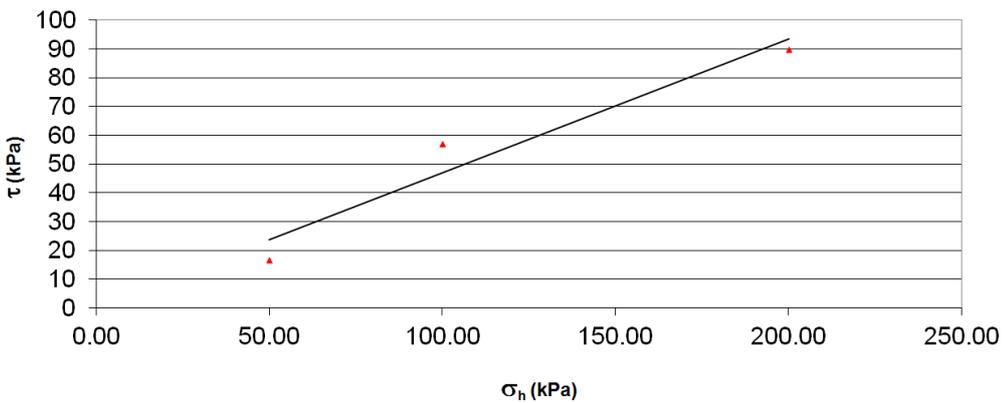
<p>τ (kPa) vs σ<sub>h</sub> (kPa)</p>										
<b>Résultats</b>										
$\Phi'_p =$		°								
$c'_p =$		kPa								
$\Phi'_f =$		22.19 °								
$c'_f =$		15.48 kPa								
					Responsable du laboratoire géotechnique					
					Nom			Z.E LAZMI		
					Date			08/11/2017		
<small> <math>\phi'_p</math> et <math>c'_p</math> : angle de frottement et cohésion pour le critère de pic  <math>\phi'_f</math> et <math>c'_f</math> : angle de frottement et cohésion pour le critère d'état final (palier)         </small>
