SIAEPA de Nesle-Pierrecourt

**Etude du Bassin d'alimentation du Captage et procédure de DUP relatives  
au captage de Nesle-Normandeuse (0044-7X-0001 / BSS000DVNV)**

Etudes préalables à l'établissement des périmètres de protection  
et à la délimitation du BAC

Version définitive du 14 janvier 2019

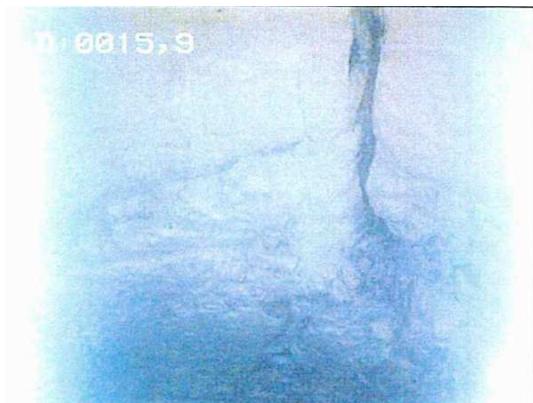
Pied du cuvelage en béton

Quelques fissures sont observées au niveau de la paroi crayeuse. Lors de l'inspection, le niveau statique était de 18.2 m/rep ; le rapport précise un niveau dynamique non stabilisé à 21.50 m/rep pour un pompage à 26 m<sup>3</sup>/h avec des arrivées d'eau autour de 20.5 m/rep.

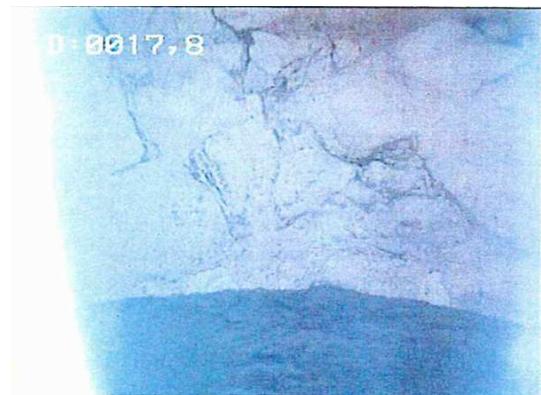
*Craie avec petites fissures sous le pied de la tour cimentée*

*Niveau statique à 18.2 m/sol*

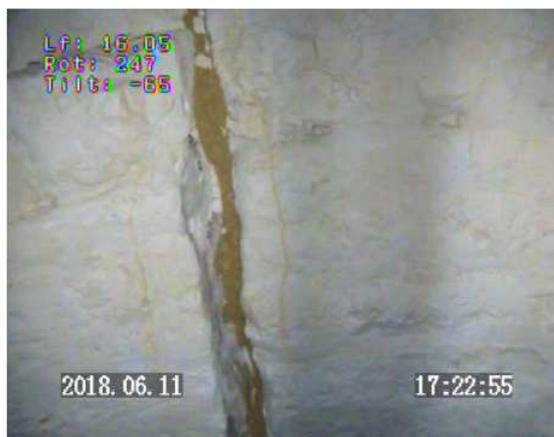
Prof 15.50 m : base du cuvelage en béton Ø 1550 mm et trou nu

Dans l'ensemble, le cuvelage, les zones en trou nu et les buses à barbacanes sont en très bon état et sans défaut apparent. Aucune dégradation depuis 2011 n'a été constatée. Le fond est sondé à 33.7 m.

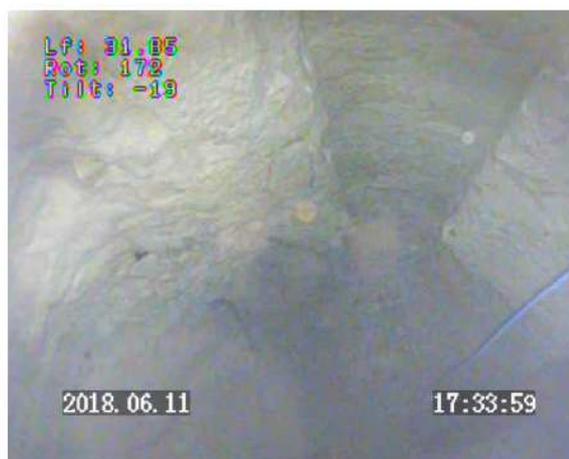
Prof 29.45 m : buse à barbacanes

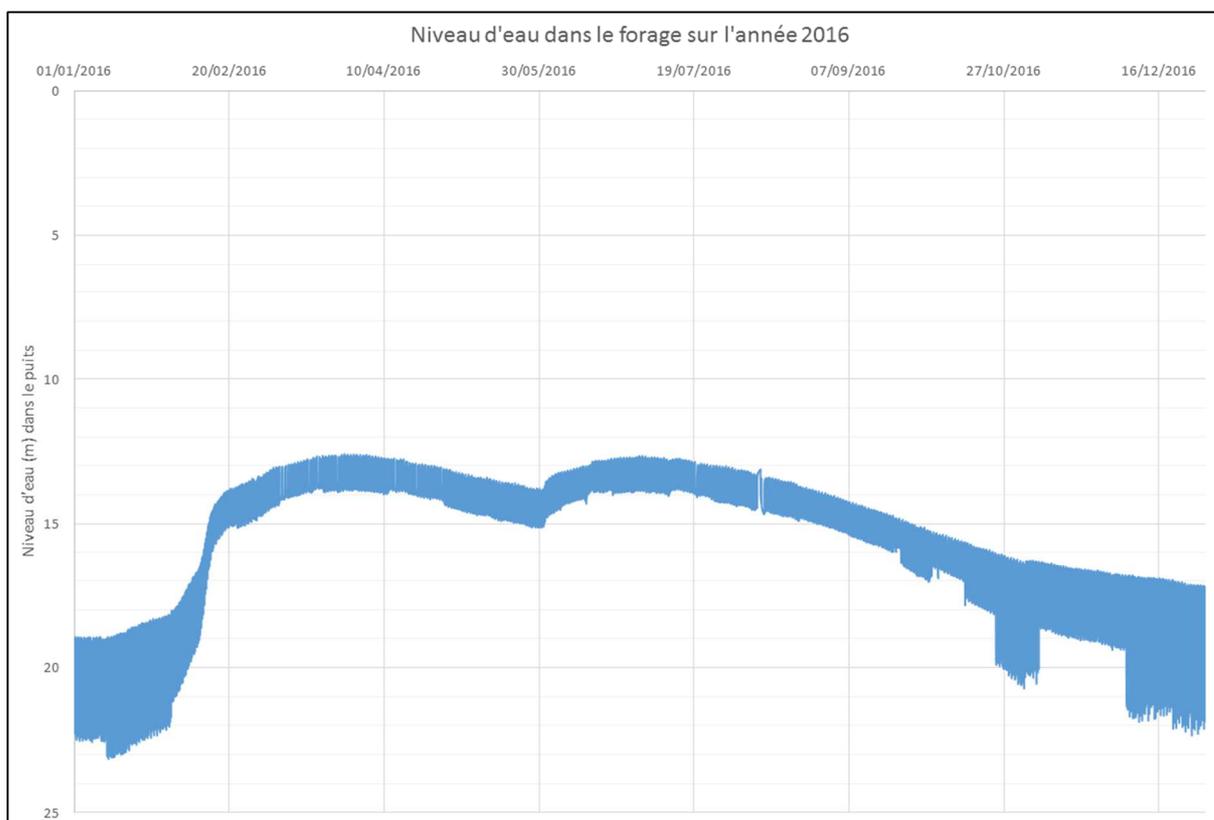
Graphique 3 : Données de la sonde de niveau dans le forage sur l'année 2016 (source : Acte, 2016)

Ces données permettent d'observer une variation annuelle du niveau d'eau de près de 6.5 m entre la période d'étiage (janvier) et la période de crue (mars à juillet) sur l'année 2016, le marnage variant de 12.5 à 19 m/rep.

Le rabattement provoqué par l'exploitation de l'ouvrage est compris entre 1.5 et 4 m. Il varie en fonction du débit de la pompe utilisé et des conditions de nappe (augmentant en période d'étiage et diminuant en période de hautes-eaux).

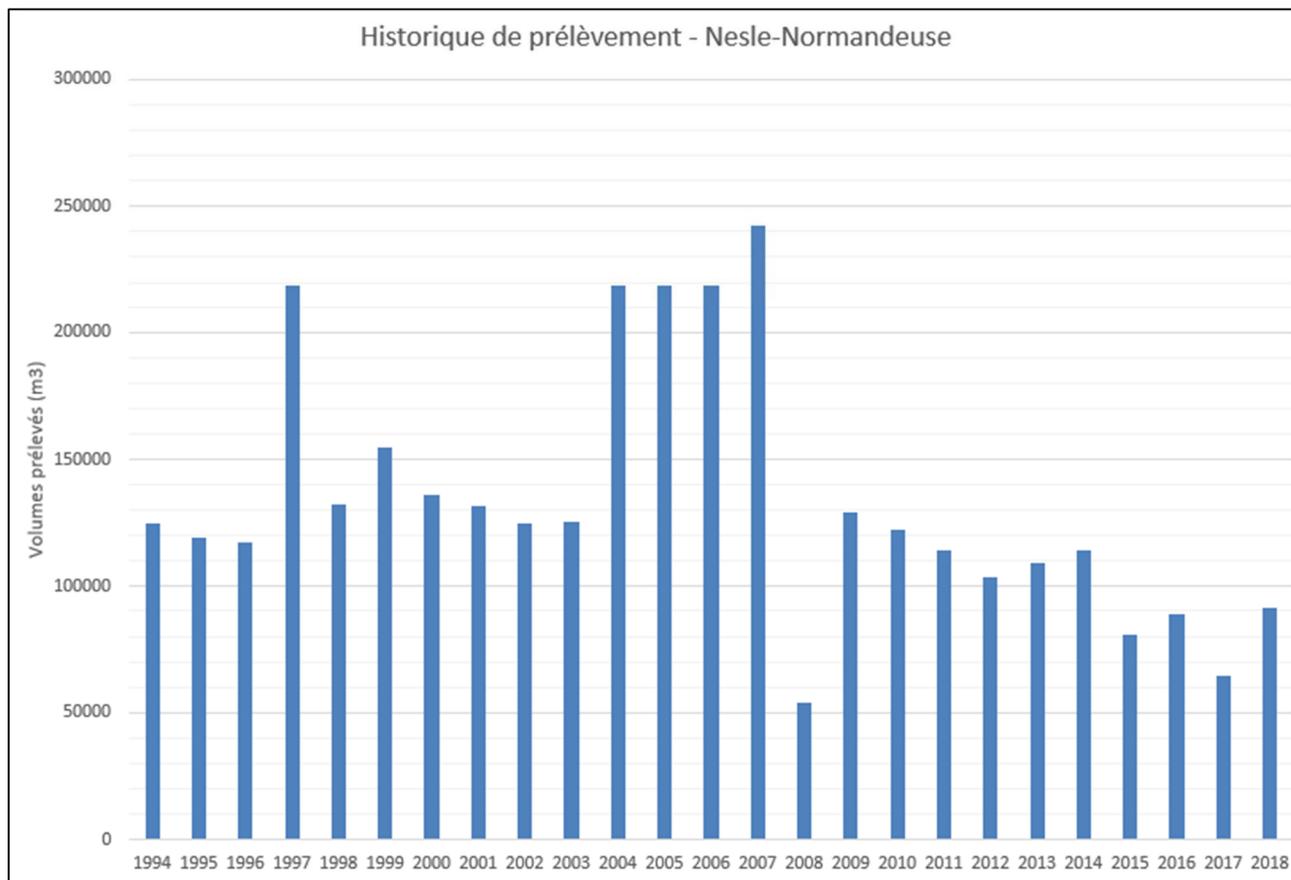
Graphique 4 : Historique de prélèvement sur le forage de Nesle-Normandeuse (données AESN et SIAEPA de Nesle-Pierrecourt)

La production varie très fortement en fonction des consommations et des fuites (entre 160 et 240m<sup>3</sup>/j) avec des temps de fonctionnement proportionnels entre 8 et 12h/j.

A noter qu'il n'y a pas encore si longtemps (2014) la production était aux alentours de 350 m<sup>3</sup>/j ; un gros effort de recherche de fuite a été mis en place par le Syndicat, ce qui explique en partie la forte diminution du volume annuel de prélèvement entre 2014 et 2015 (+diminution du volume vendu aux abonnés non domestiques) et entre 2016 et 2017. Une nouvelle grosse fuite a eu lieu à l'été 2018 et a été réparée fin septembre.

La recherche des fuites a permis de diminuer les volumes prélevés au captage entre 2014 et 2017, mais comme le montre l'année 2018 cet effort doit être poursuivi.

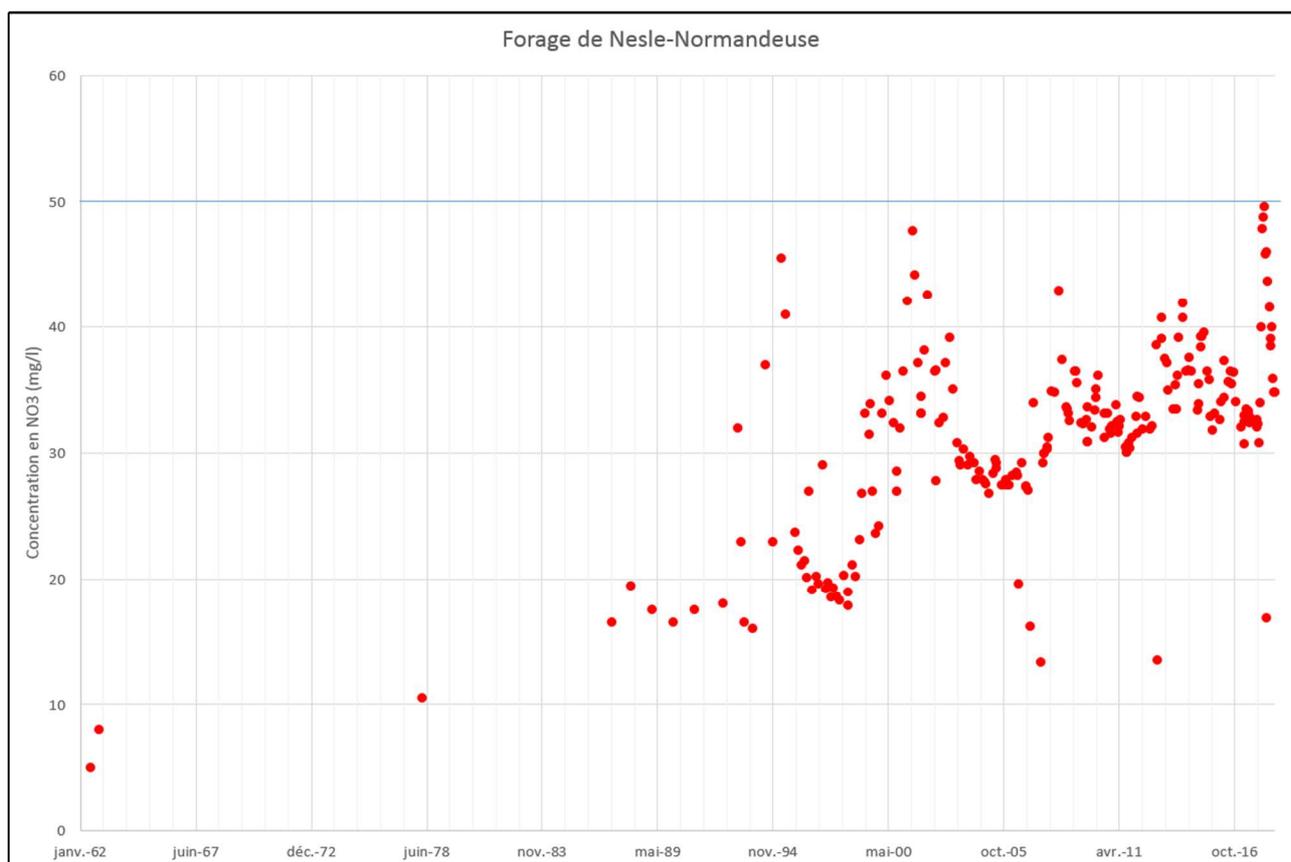
Graphique 5 : Variation des concentrations en nitrates entre 1962 et 2018

Sur cette période de 56 années, les valeurs mesurées sur la ressource sont comprises entre 5 mg/l (en 1962) et 49.6 mg/L (en 2018). Avant le pic récent de l'hiver 2017-2018, les valeurs moyennes étaient **d'environ 34 mg/l**, les dernières valeurs de l'été 2018 sont retombées aux alentours de cette moyenne.

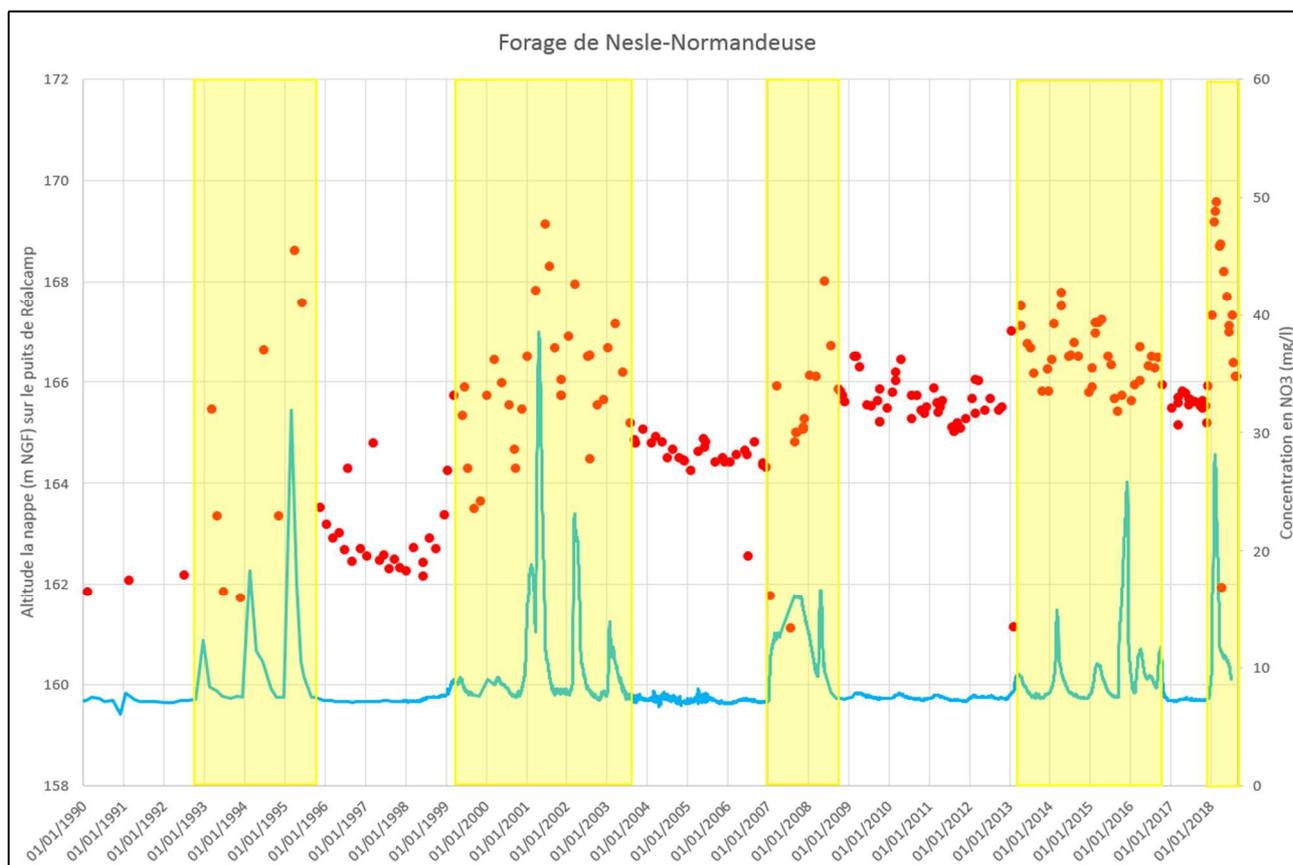
Graphique 7 : Comparaison des variations des concentrations en nitrates sur le forage de Nesle-Normandeuse avec la piézométrie au niveau du Puits de Réalcamp

Le puits de Réalcamp se situe au niveau d'un dôme piézométrique (cf. 3.2.1.3). Les enregistrements du niveau d'eau montrent un niveau relativement stable la plupart du temps avec des périodes de hausses rapides et d'amplitudes allant jusqu'à 7 m sur la période 2000-2017. Ces périodes correspondent aux hautes-eaux régionales de l'aquifère de craie.

**Les variations observées montrent une surimposition entre la dégradation globale de la ressource en nitrate et des phénomènes de lessivage (relargage des nitrates dans la nappe dû aux épisodes pluvieux) amenant de brusques variations de concentration.**

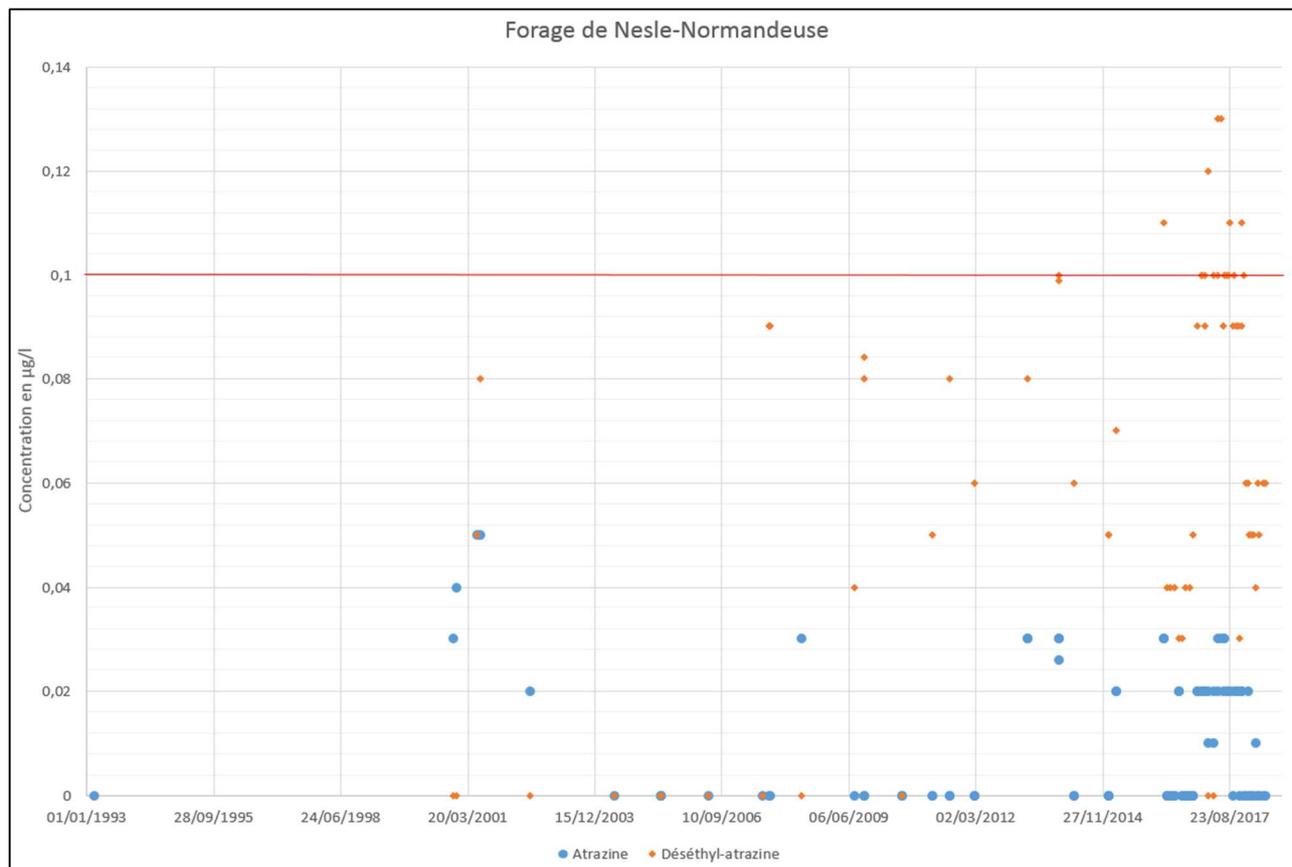
Graphique 11 : Variation des concentrations en atrazine et en déséthyl-atrazine

La déséthyl-atrazine (produit de dégradation de l'atrazine) retrouvée depuis 2001 a pris le pas sur l'atrazine à partir de 2007 où elle est retrouvée dans des concentrations jusqu'à deux à trois fois supérieures à l'atrazine. Les valeurs mesurées pour cette molécule sont comprises entre « 0 » et 0.13 µg/l (en mai et juin 2017). Ces valeurs ont ainsi atteint ou dépassé à 15 reprises la limite de qualité des 0.1 µg/l.

On notera que globalement, si l'arrêt de l'usage de l'atrazine a entraîné une tendance à la diminution de cette molécule, en revanche, la présence postérieure de déséthyl-atrazine, souligne l'existence probable d'un stock plus ou moins important dans le sol.

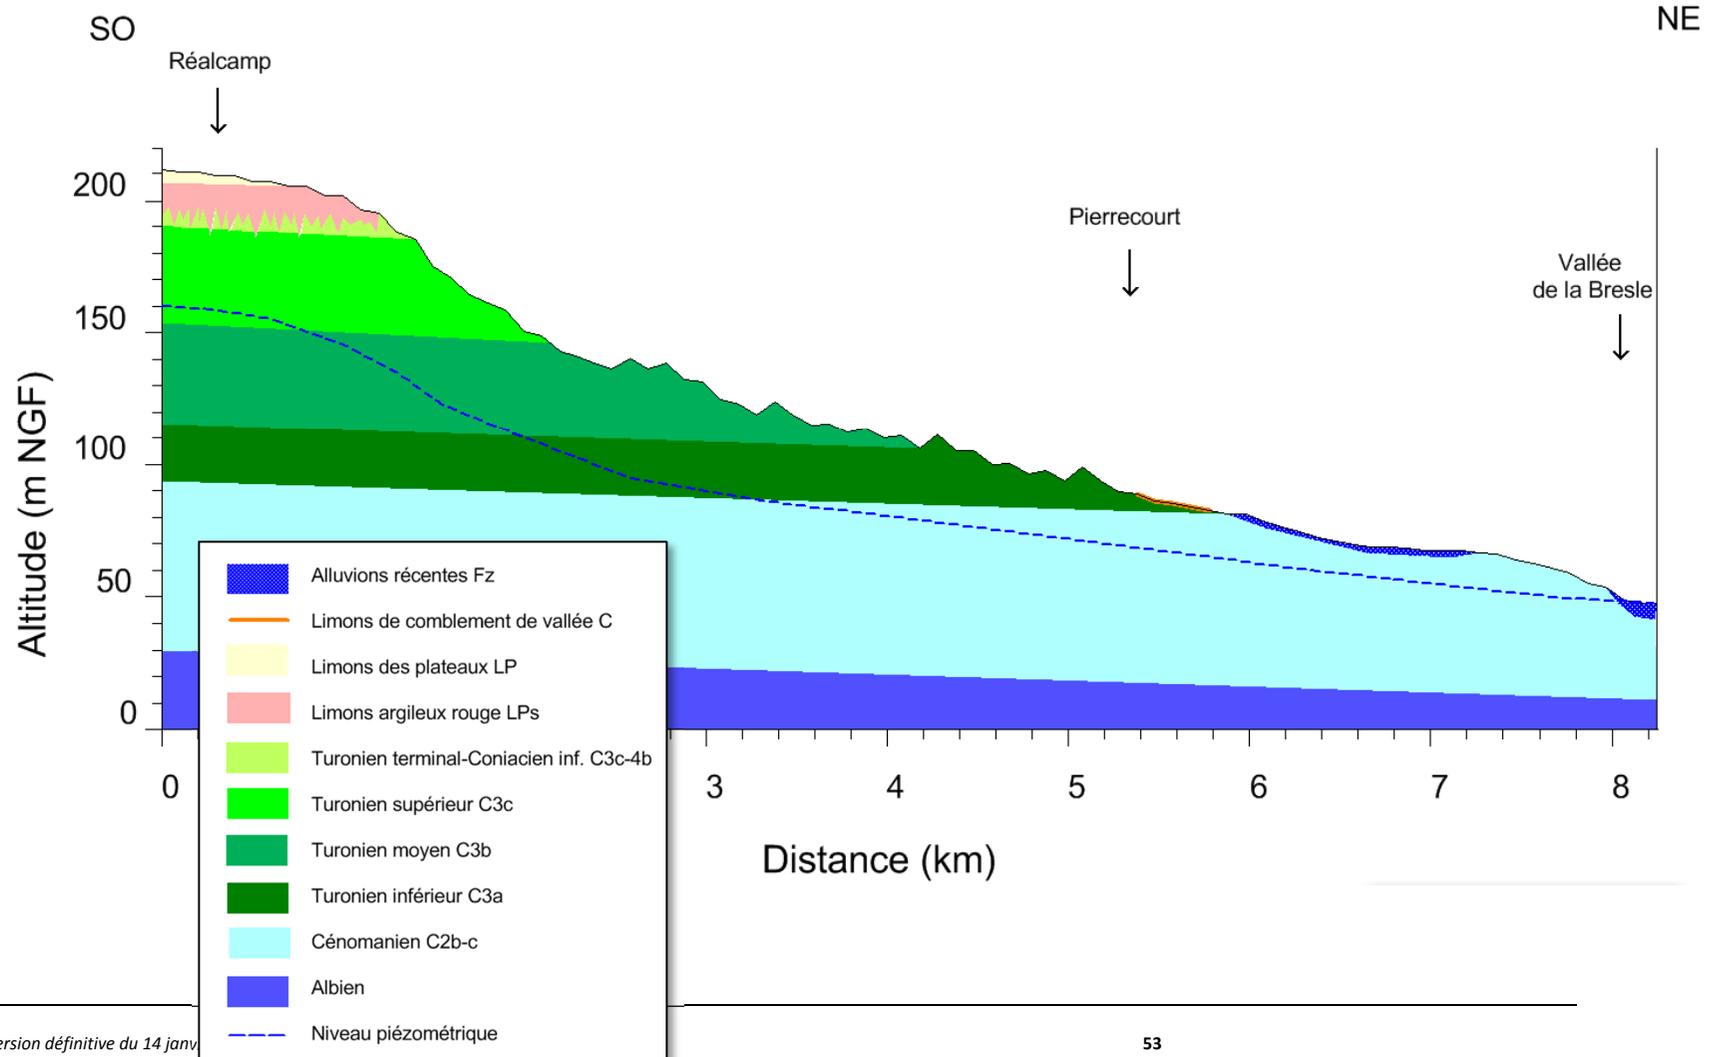
Schéma 11 : Coupe géologique A

La couche géologique A montre un léger pendage en direction de la vallée de la Bresle (N-E), dû à la présence d'un anticlinal au niveau de la forêt d'Eu. On remarquera qu'au niveau du secteur d'étude la craie est largement affleurante ce qui permet une meilleure connaissance de la géologie du tertiaire, mais une moins bonne protection de la nappe. Aucune faille/fracture n'est connue au niveau de la zone d'étude.

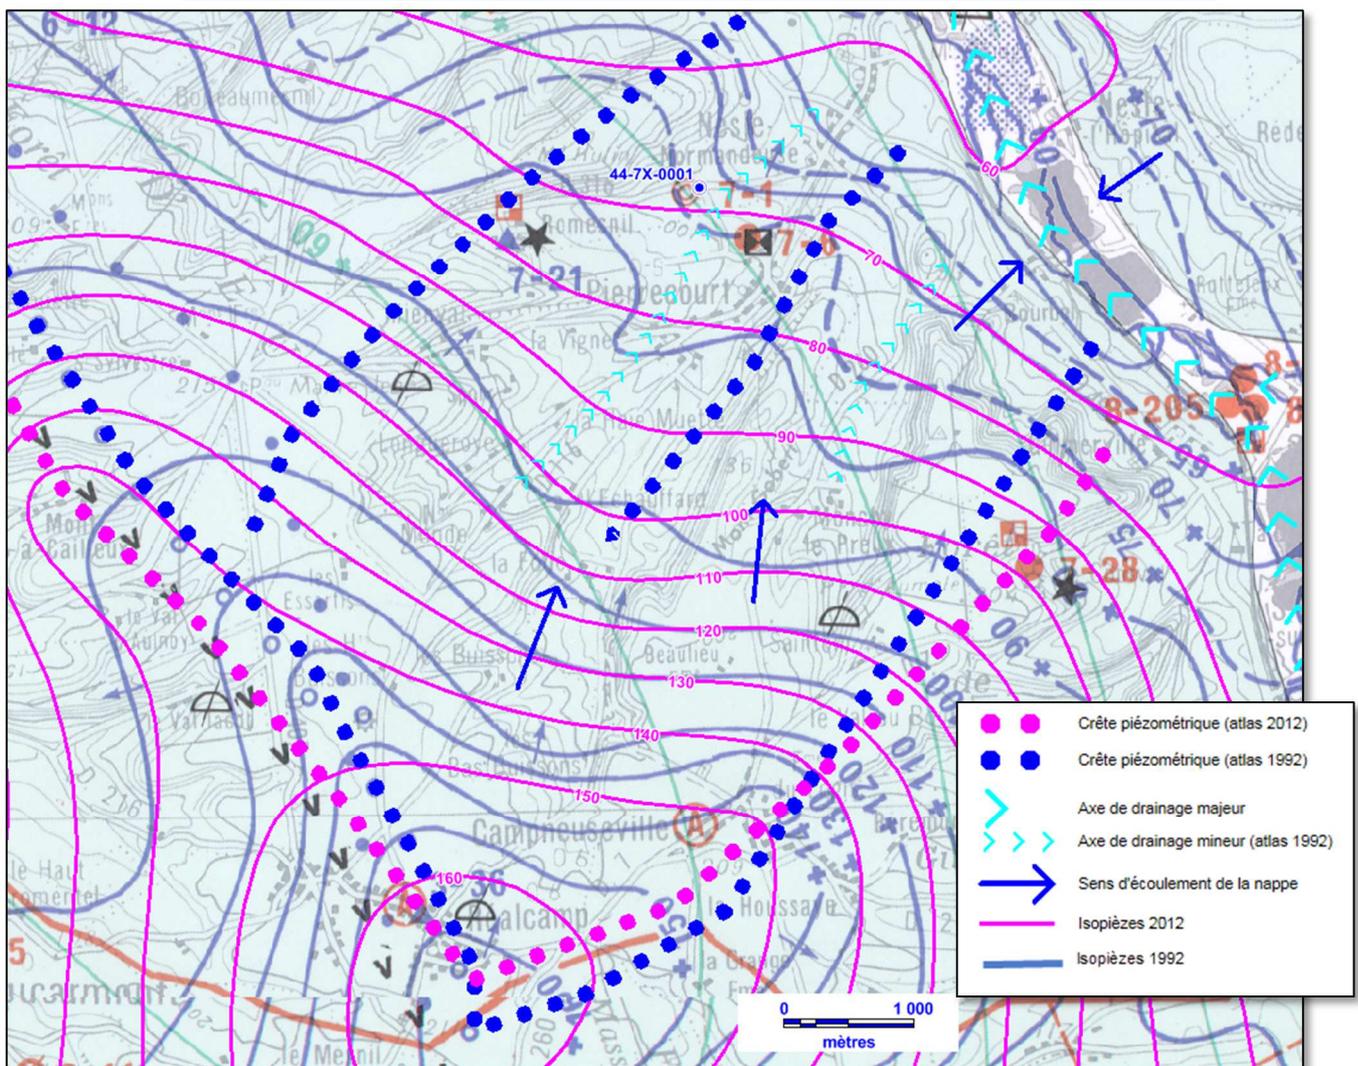
Schéma 19 : Piézométries comparées 1992/2012  
Fond : atlas hydrogéologique 1992

Les écoulements au niveau du forage s'effectuent principalement du sud-ouest vers le nord-est, en direction de la vallée de la Bresle qui constitue l'axe de drainage majeur du secteur.

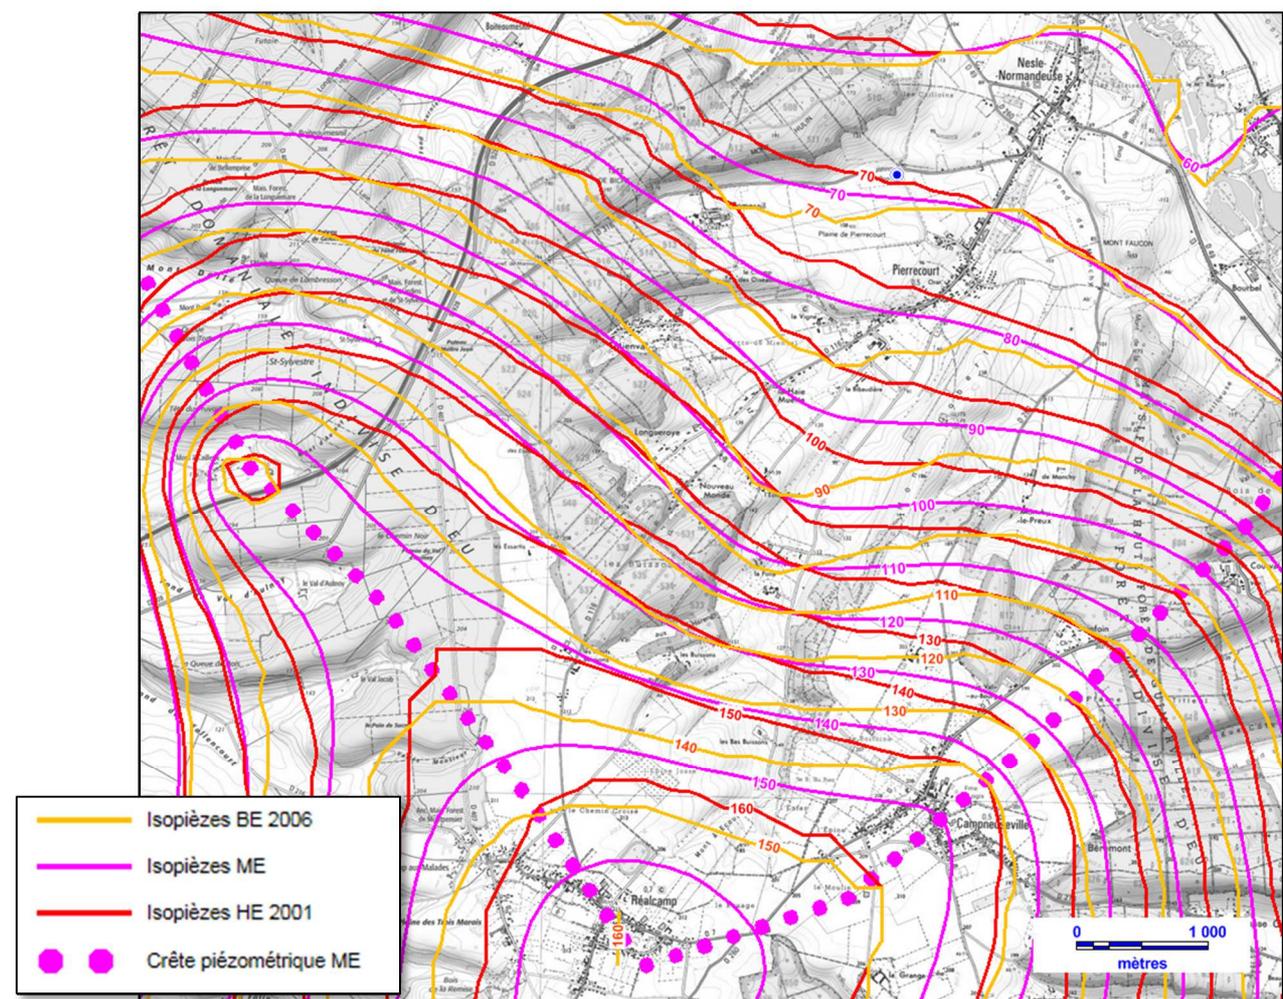
Schéma 20 : Piézométries comparées HE/BE - Extrait Scan25® - © IGN 2017 - [www.ign.fr](http://www.ign.fr)

La comparaison de ces piézométries montre une différence de hauteur de nappe de 10 m au niveau des plateaux entre la période de hautes eaux et e basses eaux, jusqu'à 20 m à l'amont des vallées et inférieure à 10 m dans le fond de vallée au niveau des communes de Pierrecourt et Nesle-Normandeuse. Les crêtes piézométriques sont quasi-identiques avec un léger déplacement vers l'ouest au sud-ouest de la zone d'étude pour les isopièzes BE (même observation concernant l'axe de drainage).

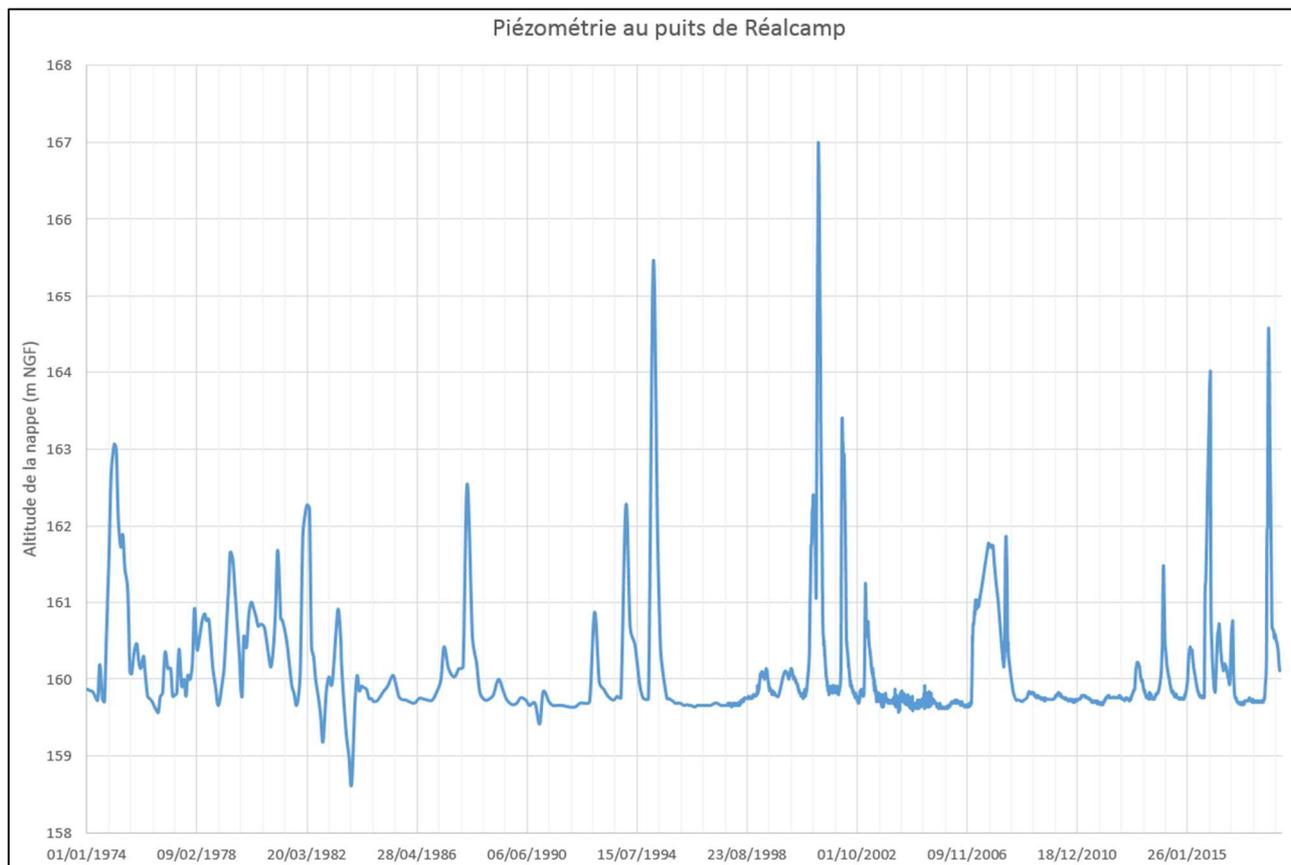
Graphique 13 : Puits de Réalcamp – Suivi des variations piézométriques de la craie au droit du plateau sur la période 1974-2018  
Source ADES

**Ces variations sont souvent plus faibles au niveau des vallées.**

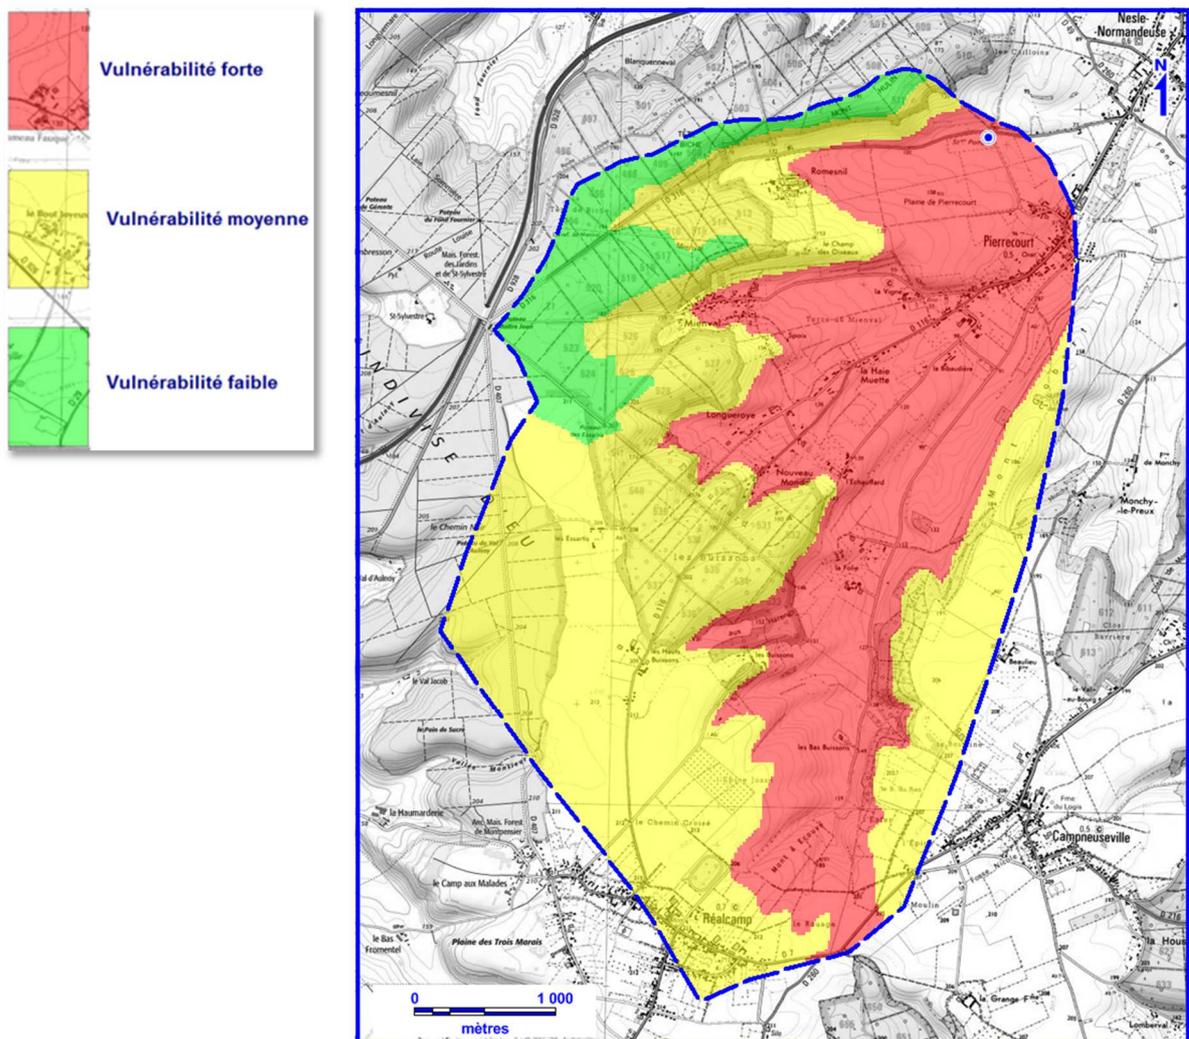
Schéma 25 : Carte retenue pour la vulnérabilité intrinsèque de l'aquifère - Approche « Contributivité x Transfert »  
Répartition en 3 classes homogènes à l'échelle du secteur d'étude - Extrait Scan25® - © IGN 2017 - [www.ign.fr](http://www.ign.fr)

Les zones les plus vulnérables apparaissent localisées au niveau des vallées et s'étendent sur 40 % du BAC. On notera que le captage est situé en zone de « vulnérabilité forte ».

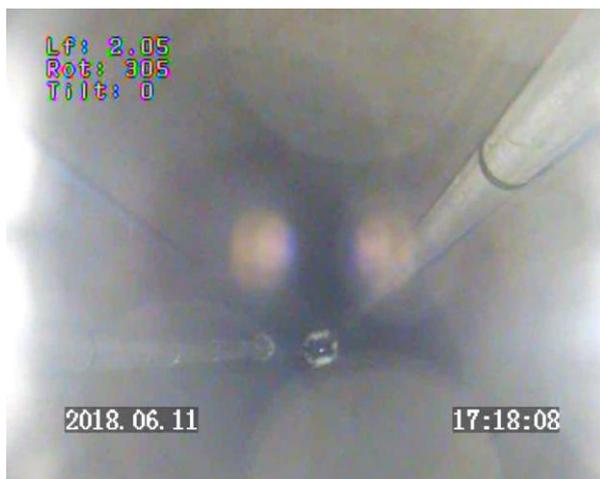
Prof 2.05 m : début de l'inspection / vue axiale sur le cuvelage en béton Ø 1550 mm / colonnes de refoulement des deux pompes

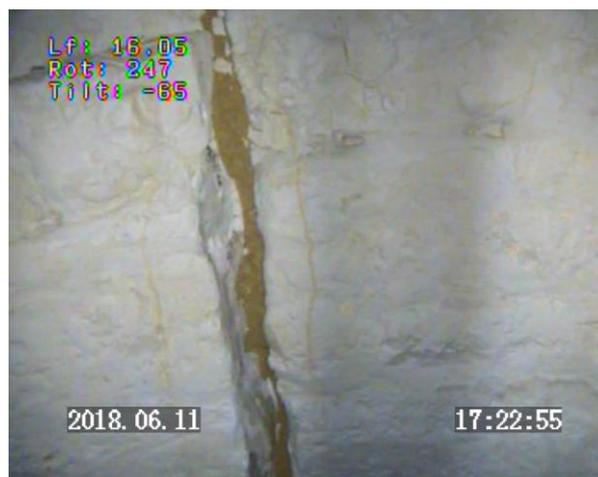
Prof 16.05 m : trou nu / fracture dans la craie remplie de dépôts

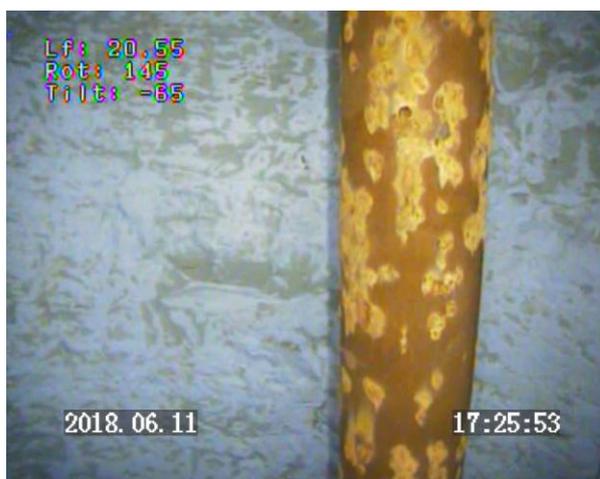
Prof 20.55 m : trou nu / colonne de refoulement oxydée

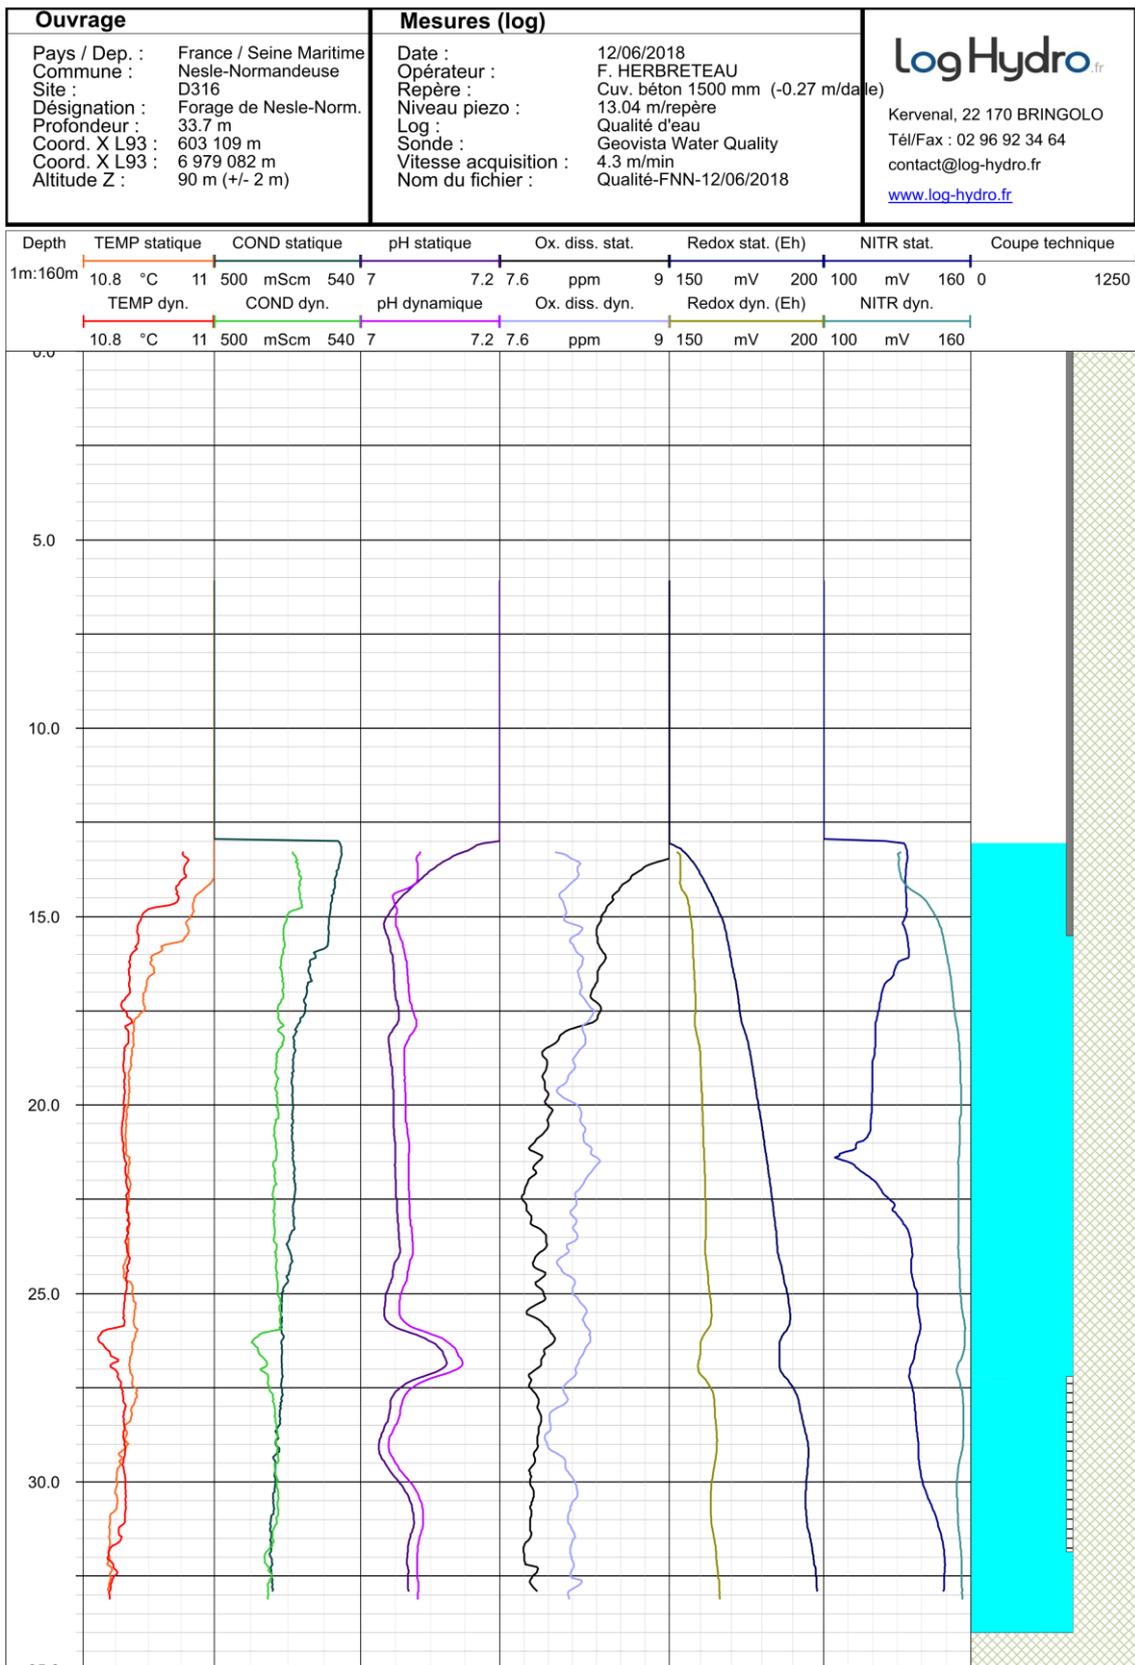
**Figure 15 - Forage de Nesle-Normandeuse / Diagrammes de fluide en mode statique et dynamique ( $q = 8 \text{ m}^3/\text{h}$ ) / Données brutes**

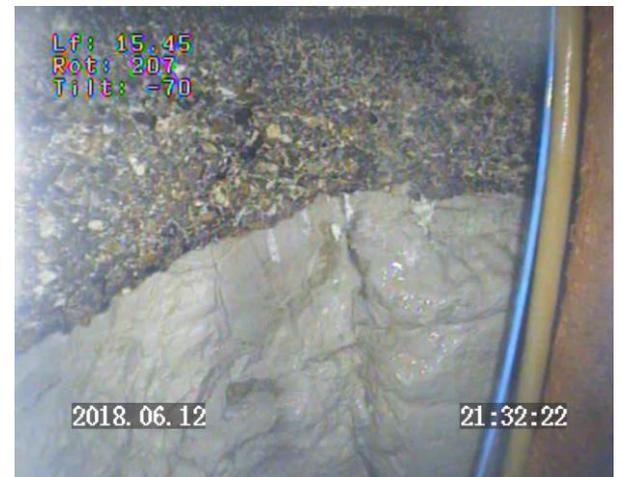
**4<sup>ème</sup> palier (46.7 m<sup>3</sup>/h) - Prof 15.45 m : base du cuvelage béton dénoyée / fractures dans la craie suintantes**

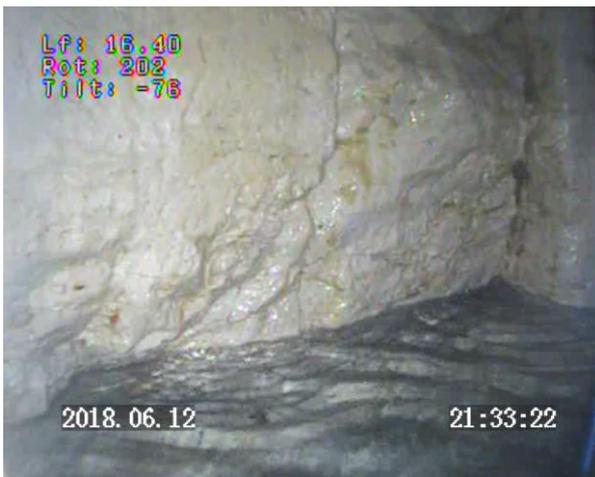
**4<sup>ème</sup> palier (46.7 m<sup>3</sup>/h) - Prof 16.10 m : surface piézométrique / fractures dans la craie avec écoulement d'eau**

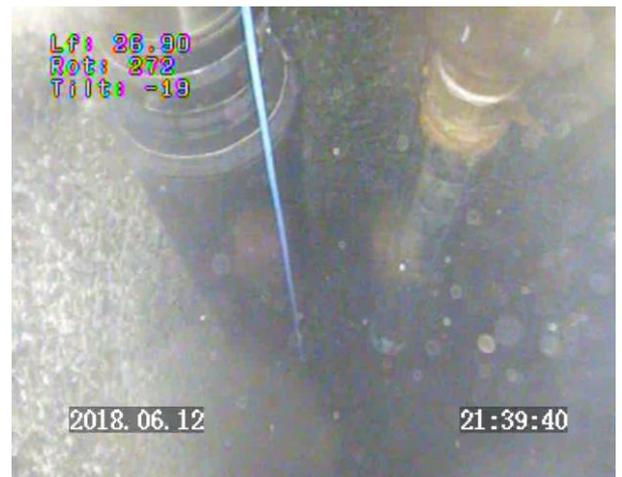
**4<sup>ème</sup> palier (46.7 m<sup>3</sup>/h) - Prof 26.90 m : pompe d'exploitation n°1 et pompe d'essai / eau légèrement turbide**

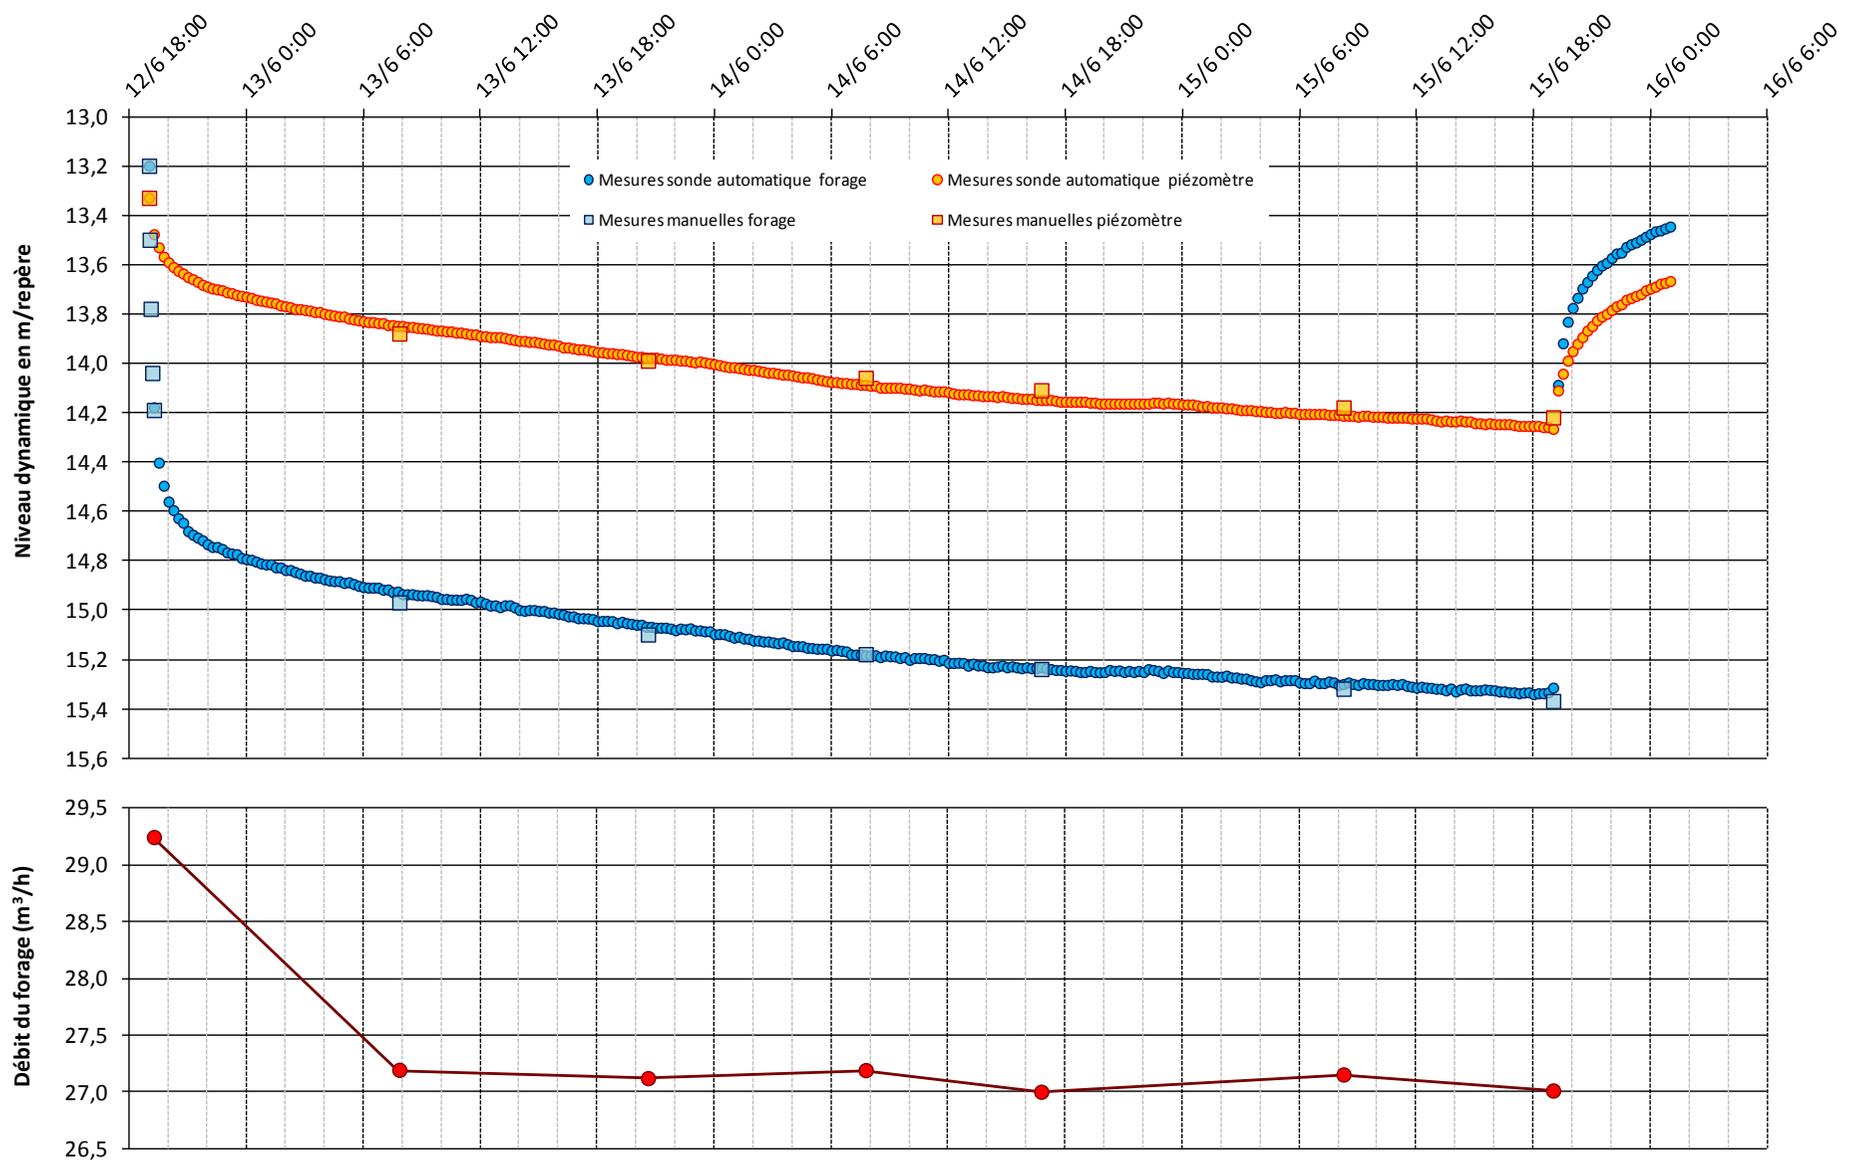
Figure 22 - Niveaux piézométriques et débit moyen de pompage pendant l'essai de longue durée / Forage de Nesle-Normandeuse et piézomètre Pz1

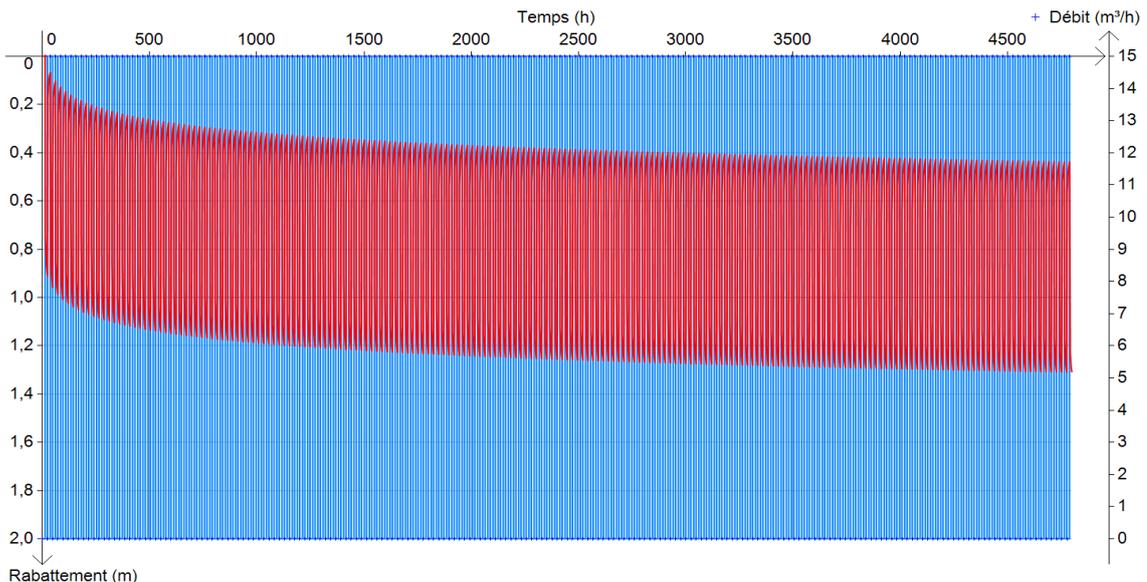
Figure 24 - Simulation d'exploitation de 200 m³/j dans le forage de Nesle-Normandeuse pendant 200 jours
