SIAEPA de Nesle-Pierrecourt

**Etude du Bassin d'alimentation du Captage et procédure de DUP relatives  
au captage de Nesle-Normandeuse (0044-7X-0001 / BSS000DVNV)**

Etudes préalables à l'établissement des périmètres de protection  
et à la délimitation du BAC

Version définitive du 14 janvier 2019

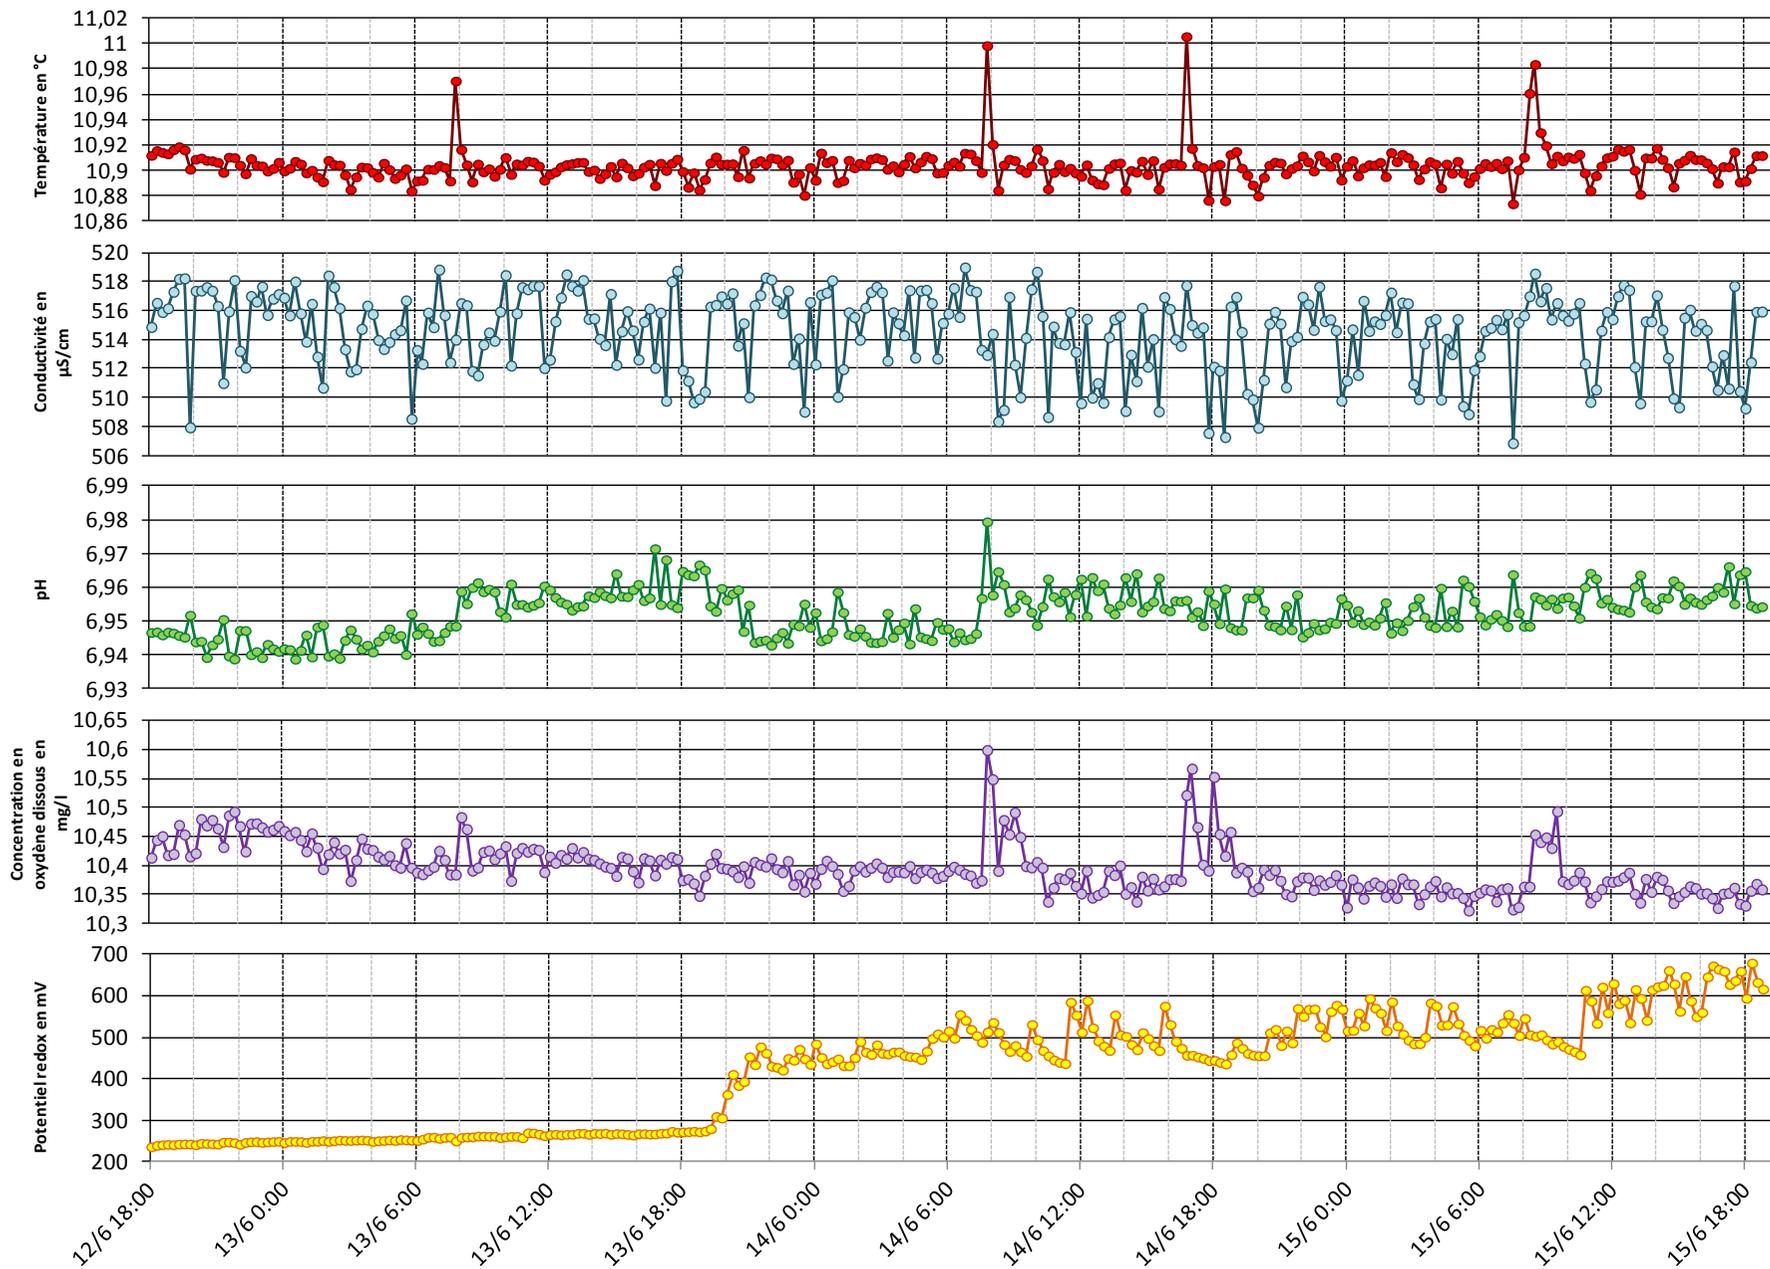
**Figure 26** - Evolution des paramètres physico-chimiques pendant l'essai de longue durée sur le forage de Nesle-Normandeuse

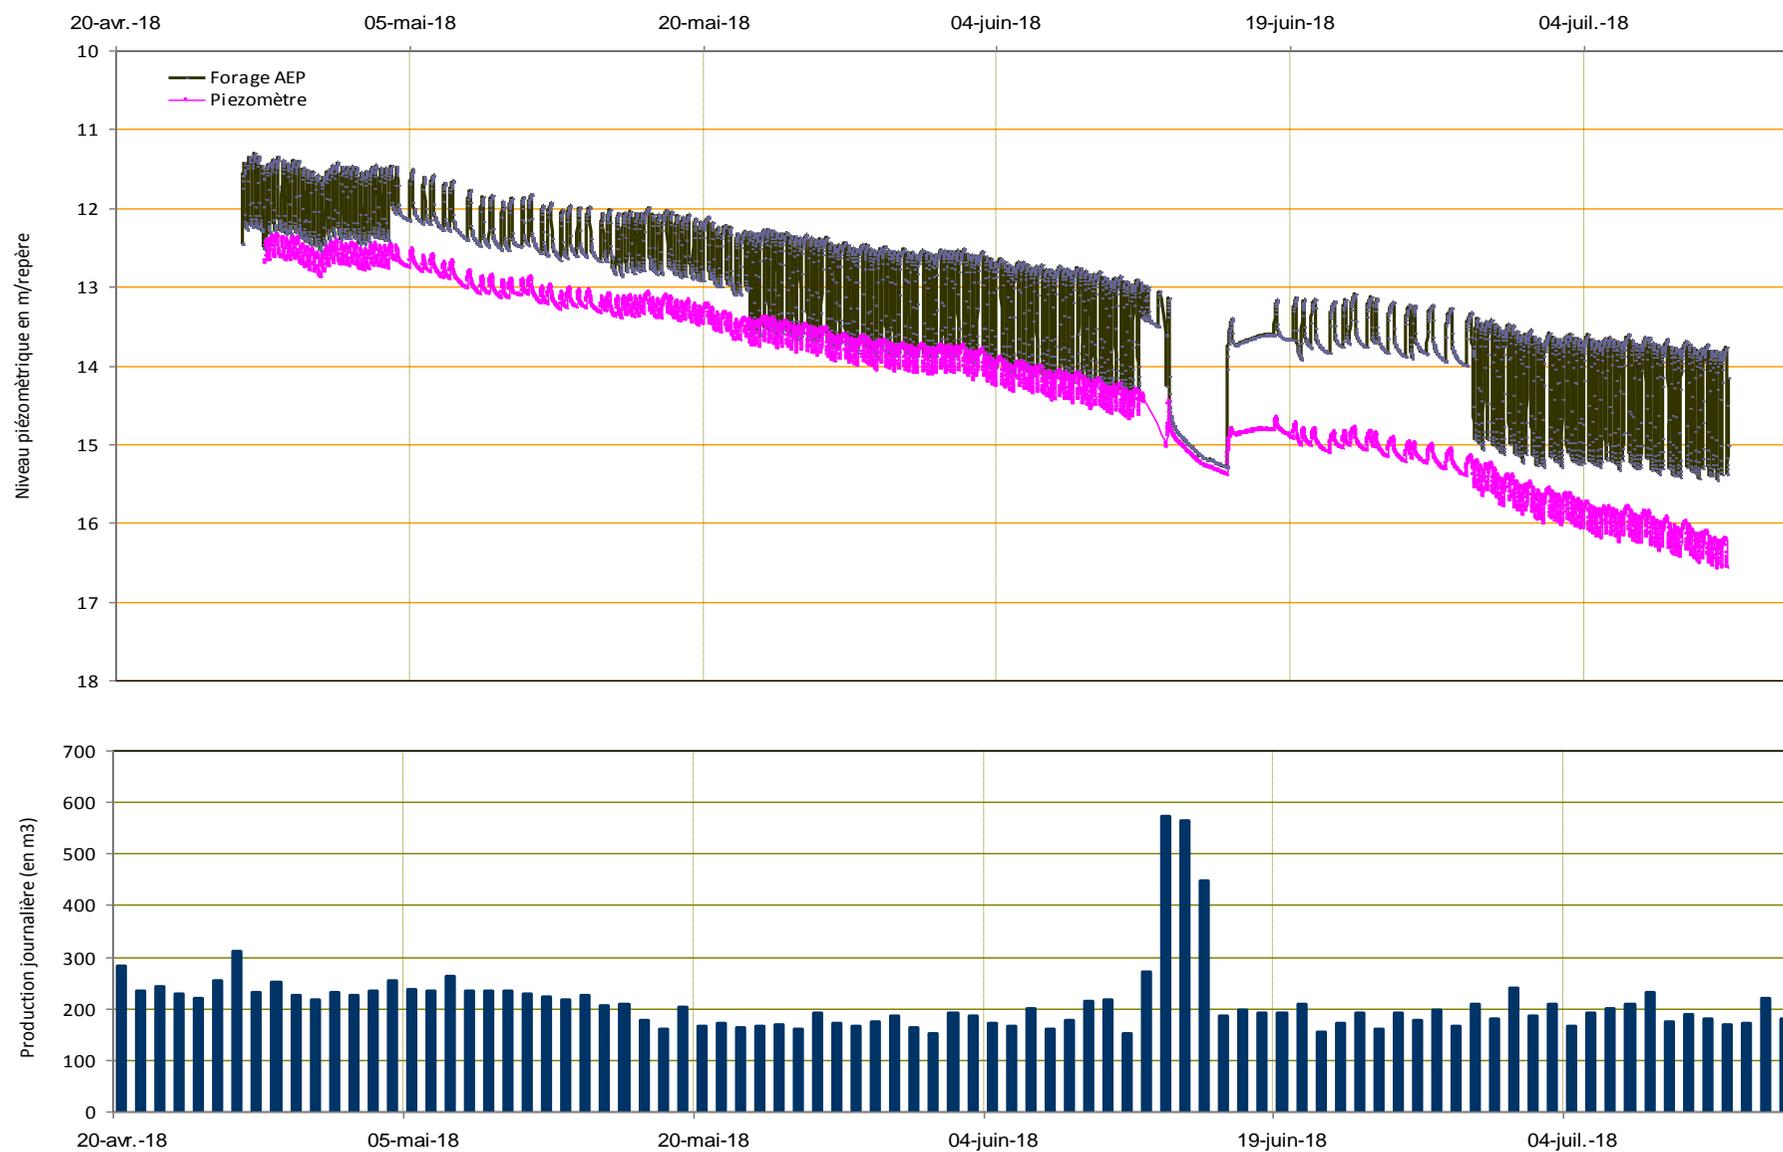
**Figure 27** - Piézométrie dans le forage exploité et dans le piézomètre, et volumes journaliers prélevés du 26/04/2018 au 11/07/2018
