Protection des Petites Dalles et Grandes Dalles – Ouvrage GD–B2

Étude géotechnique préalable (G1) et de conception phase Avant-Projet (G2 AVP)

Référence dossier : DRN2.H.2046-2

Juillet 2019

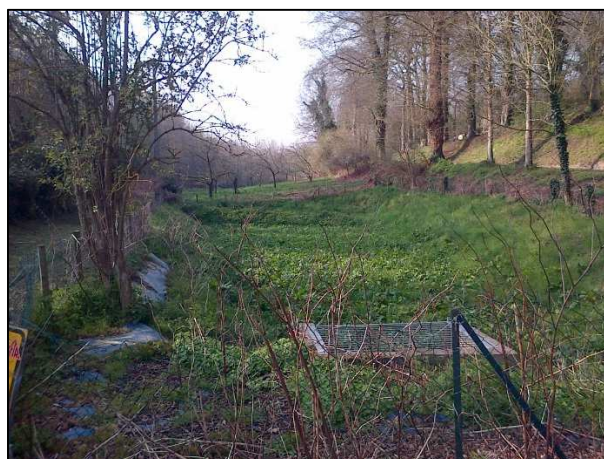
Lors de visite, le terrain était occupé par une couverture végétale et entouré d'arbres. Un bassin de rétention existant se trouve déjà sur le site. Une route borde le site étudié du côté Ouest.

Photographie du site d'étude le 15/04/2019

L'emprise du projet sera mitoyenne avec la route des Grandes Dalles (RD79).

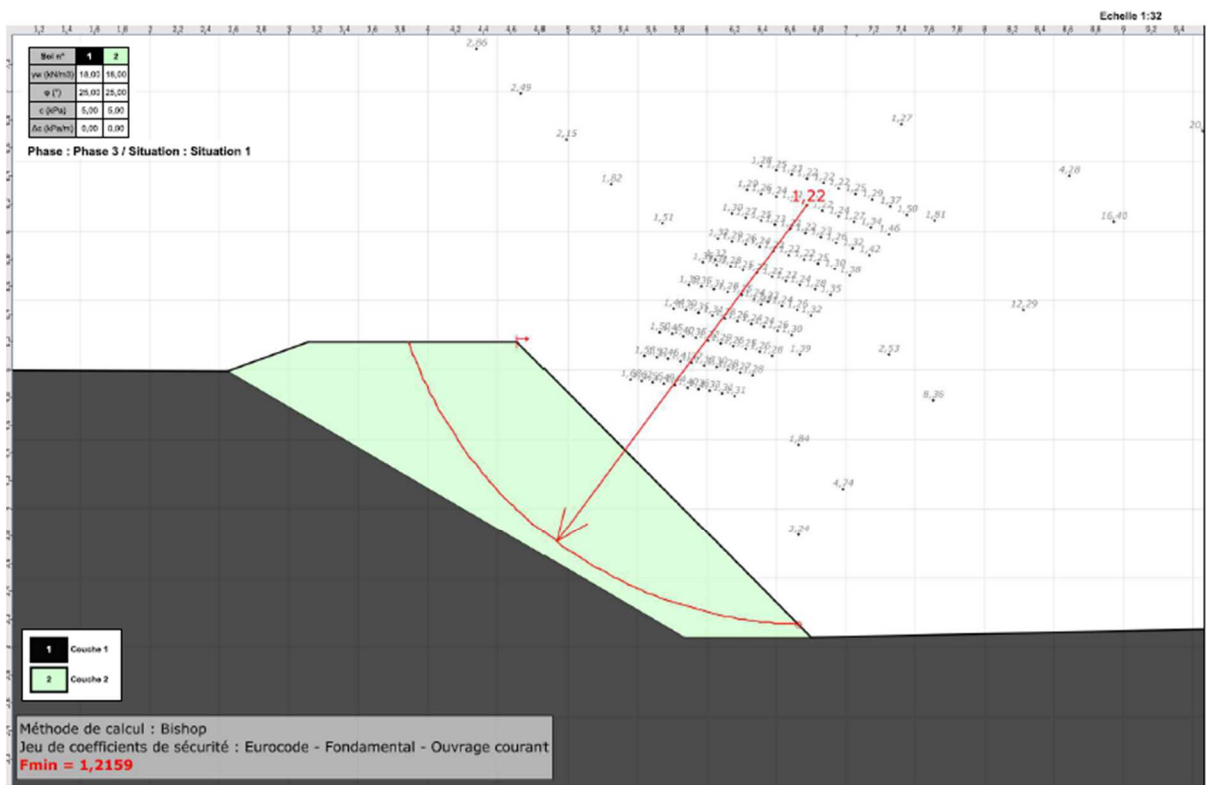
Résultat de calcul de stabilité en phase définitive avec le logiciel TALREN (pente 1H/1V)

Elle fait l'hypothèse d'une rupture circulaire caractérisée par un coefficient de sécurité calculé par la méthode de Bishop.

Formation	Conditions de l'essai de cisaillement	γ (kN/m ³)	C' (kPa)	Φ' (°)
Limon marron (formation n°1)	Consolidé - Drainé	19	9 Retenue : 5.0	33 Retenu : 25

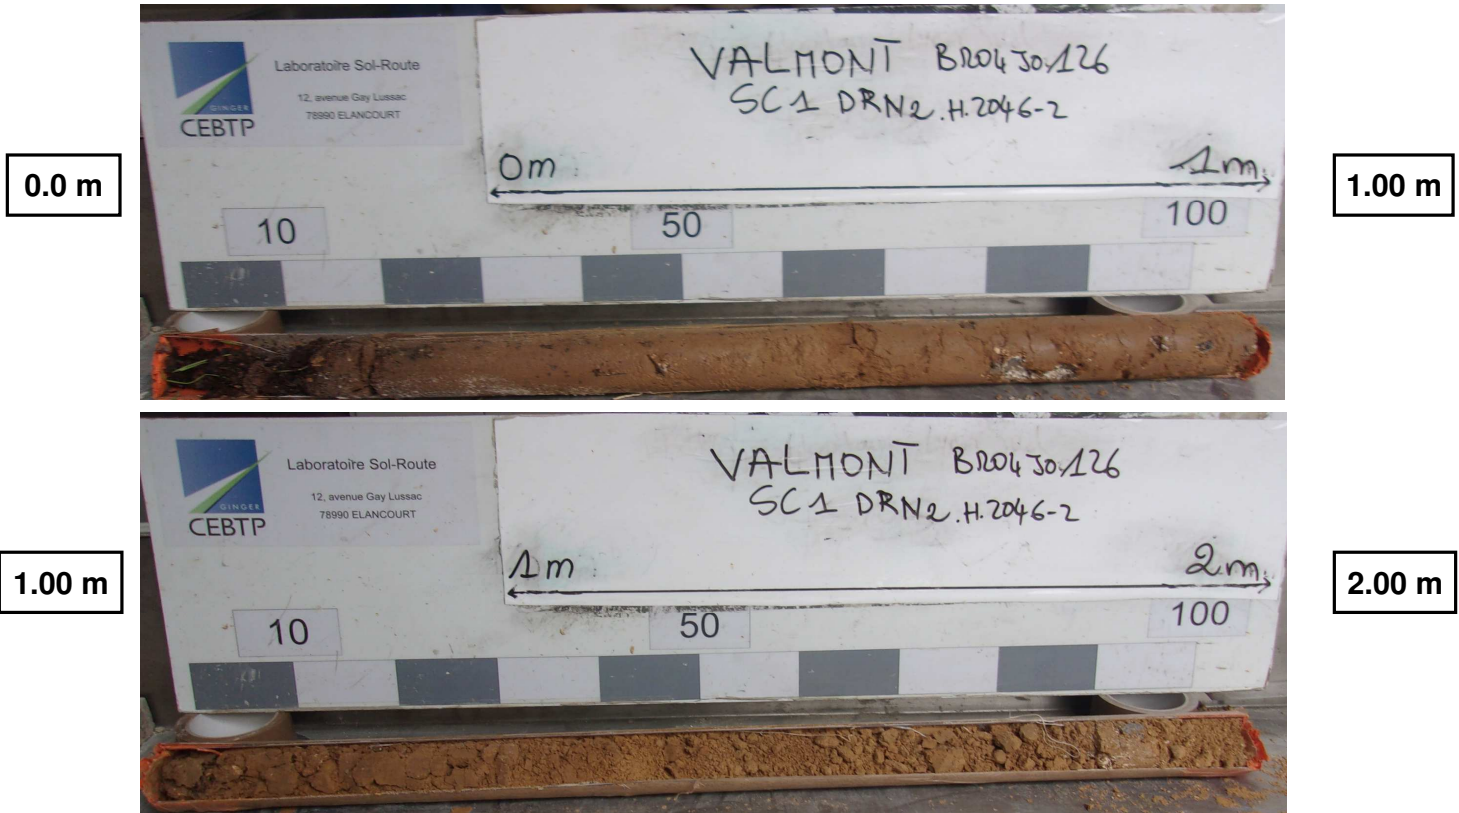
PHOTOGRAPHIES DES CAROTTES	
	Chantier : VALMONT - Ouvrage GD-B2	
	Dossier N° DRN2.H.2046-2	SC1
VALMONT (76)

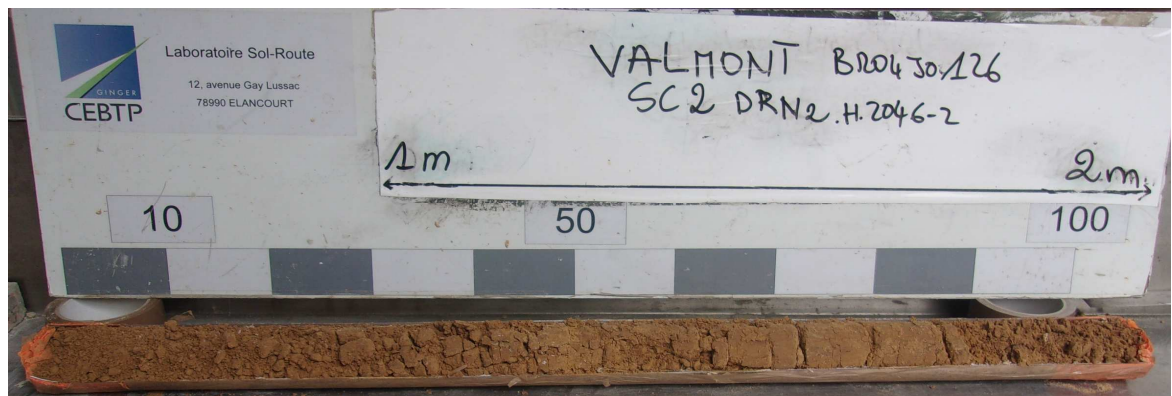
PHOTOGRAPHIES DES CAROTTES	
	Chantier : VALMONT - Ouvrage GD-B2	
	Dossier N° DRN2.H.2046-2	SC2
VALMONT (76)

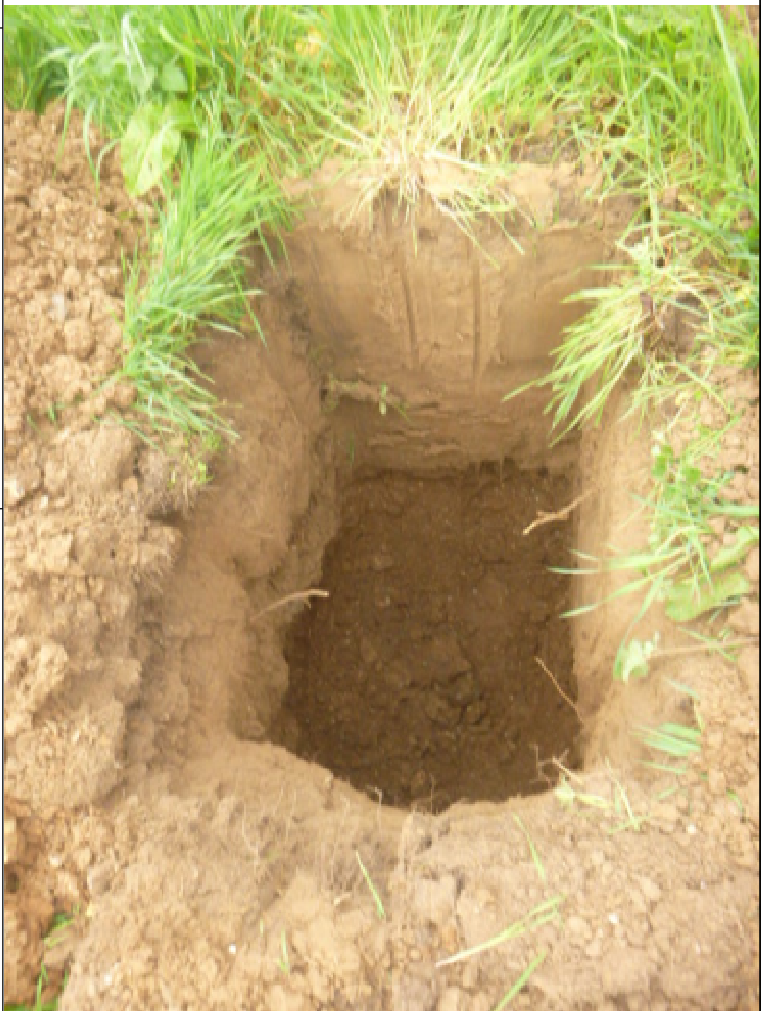
Outil	Profondeur (m)	Lithologie	Echantillons	Résultats d'essais en laboratoire	Images
Mini pelle mécanique	0	Terre végétale marron			
	0.3 m

1	Limon légèrement argileux marron avec quelques silex	1 sac	W = 24.4 % Dmax = 20 mm Passant à 80µm = 77.3 % VBS = 1.36 IPI = 0 Classe GTR: A1 th WOPN = 14.5 %	
2	Limon argileux charpenté en silex	1 sac

Observation : Aucun niveau d'eau observé

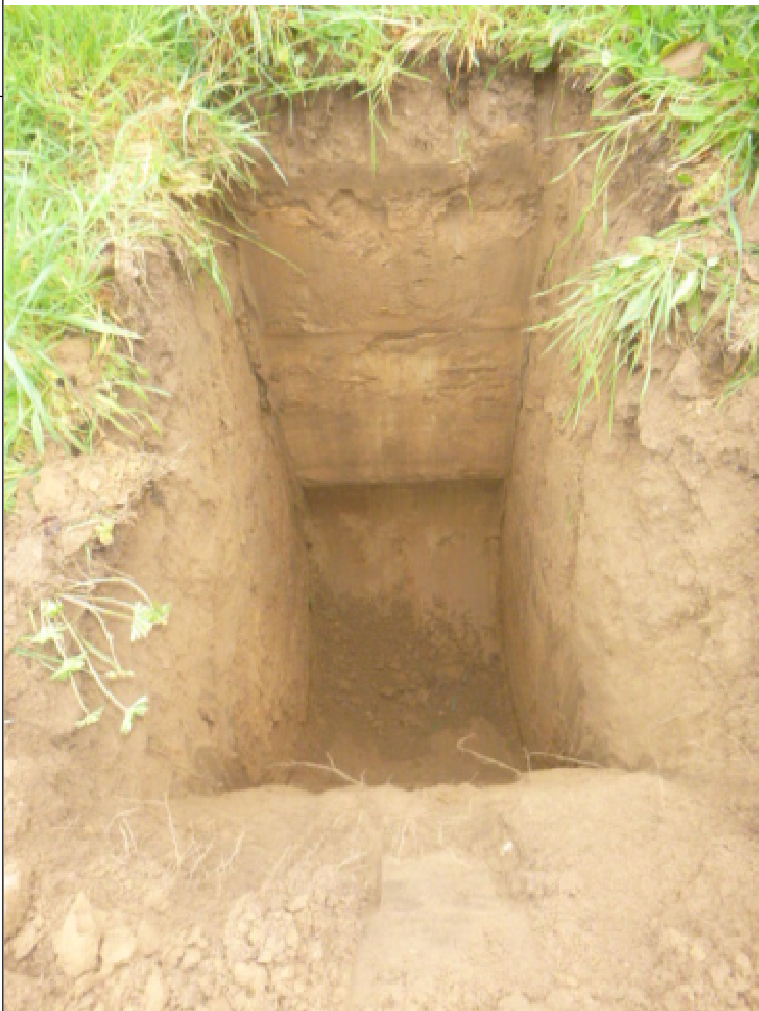
Outill	Profondeur (m)	Lithologie	Echantillons	Résultats d'essais en laboratoire	Images
Mini pelle mécanique	0	Terre végétale marron 0.40 m

1	Limon marron légèrement sableux argileux avec quelques silex 1.00 m	1 sac	W = 24.4 % Dmax = 20 mm Passant à 80µm = 77.3 % VBS = 1.36 IPI = 0 Classe GTR: A1 th WOPN = 14.5 %	
	2	Limon beige légèrement argileux 2.00 m	1 sac

Observation : Aucun niveau d'eau observé

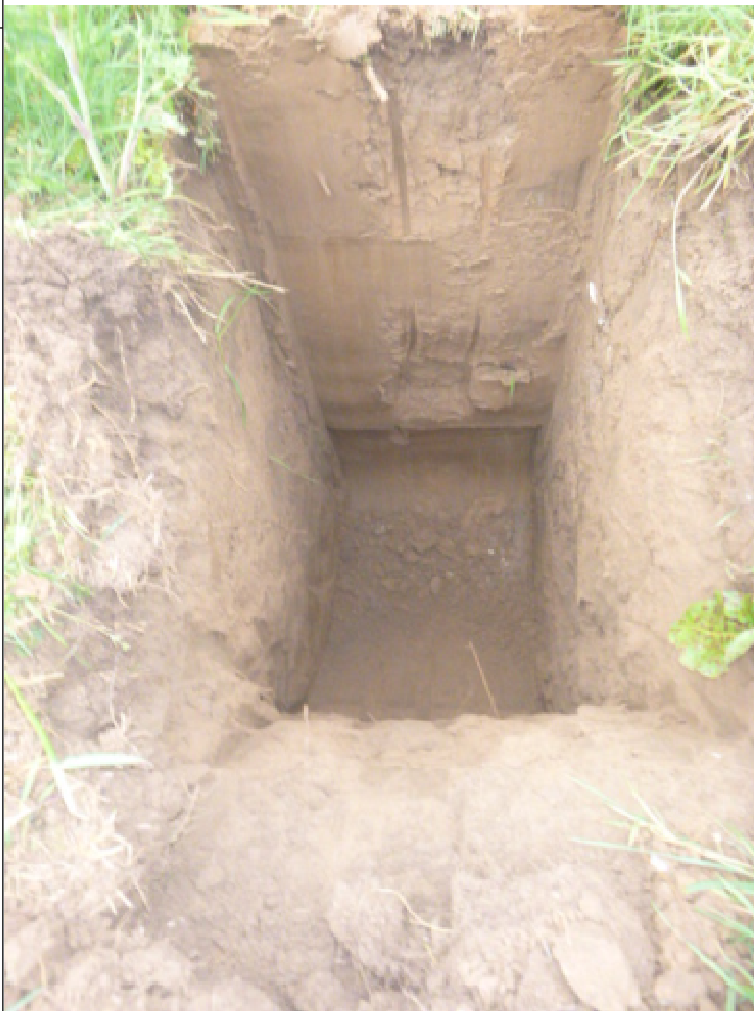
Outil	Profondeur (m)	Lithologie	Echantillons	Résultats d'essais en laboratoire	Images
Mini pelle mécanique	0	Terre végétale marron			
	0.3				
	1	Limons argileux avec quelques silex marron	1 sac	W = 19.1 % Dmax = 20 mm Passant à 80µm = 81.3 % VBS = 1.70 IPI = 1 Classe GTR: A1 th WOPN = 14.5 %

Observation : Aucun niveau d'eau observé

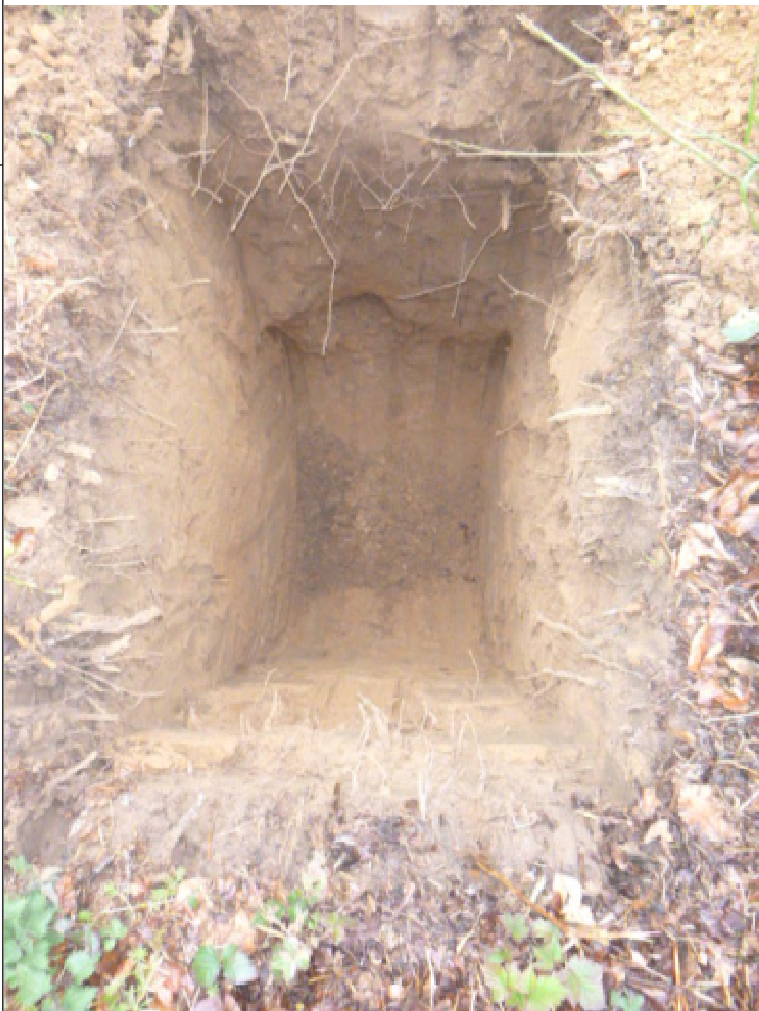
Outil	Profondeur (m)	Lithologie	Echantillons	Résultats d'essais en laboratoire	Images
Mini pelle mécanique	0	Terre végétale marron

0.5 m	Limon argileux marron avec quelques silex	1 sac	W = 19.1 % Dmax = 20 mm Passant à 80µm = 81.3 % VBS = 1.70 IPI = 1	
	1.2 m	Limon beige	1 sac	Classe GTR: A1 th WOPN = 14.5 %	
	2	2.0 m

Observation : Aucun niveau d'eau observé

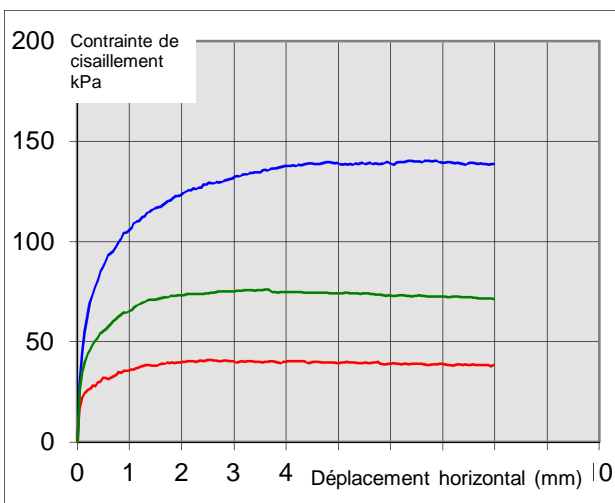
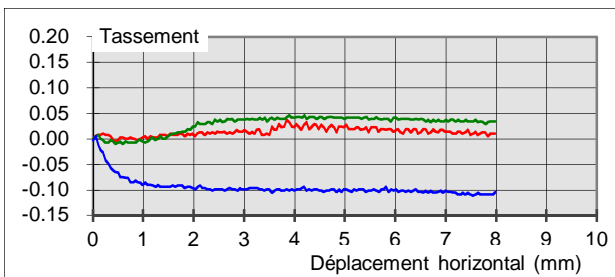
Client :		N° dossier : BRO4.J.0126-1									
		Date essai : mai-19									
Chantier: Valmont - Ouvrage hydraulique GD-B2		Caractéristique de l'éprouvette									
		Hauteur = 25 mm	Largeur, diamètre = 63mm								
N° sondage : SC1	Profondeur : 0.4m - 1.00m	Profondeur de prélèvement : 0.80 m	Vitesse de cisaillement = 0.02mm/min								
Nature : Limon silteux marron											
Identification des éprouvettes de sol			ρ_s								
			mesuré = Kg/m ³ estimé = 2650 Kg/m ³								
N°	Avant essai					Après cisaillement		Paramètres de résistance au cisaillement			
	ρ Kg/m ³	ρ_d Kg/m ³	W (%)	e	SR	w (%)	σ' (Kpa)	$\tau_{f,p}$ (Kpa)	$\delta l_{f,p}$ (mm)	$\tau_{f,f}$ (Kpa)	$\delta l_{f,f}$ (mm)
1	1964	1658	18.4	0.598	82	19.6	50	41.0	2.6		
2						19.3	100	75.5	3.4		
3						16.8	200	139.1	5.5

Résultats	C' (Kpa)		ϕ' (°)	
	C' _p	C' _f	ϕ'_p	ϕ'_f
	9		33

Formation	Conditions de l'essai de cisaillement	γ (kN/m ³)	C' (kPa)	Φ' (°)
Limon argileux marron (formation n°1)	Consolidé - Drainé	19	9	33
