# Protection des Petites Dalles et Grandes Dalles – Ouvrage GD-B3

Étude géotechnique préalable (G1) et de conception phase Avant-Projet (G2 AVP)

Référence dossier : DRN2.H.2046-3

Juillet 2019

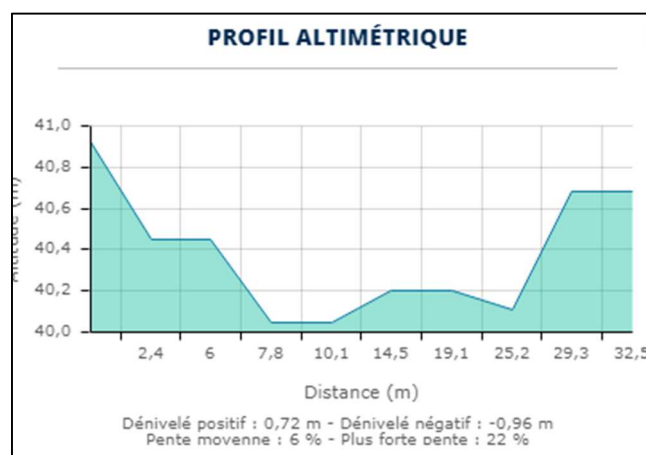
La surface topographique du site au droit du projet de protection présente un dénivelé avec une pente globale de l'ordre de 6 % (Cf. profil altimétrique ci-dessous).

D'après les plans, l'altitude du site au droit du projet varie de +40.13 et +39.08 NGF environ.

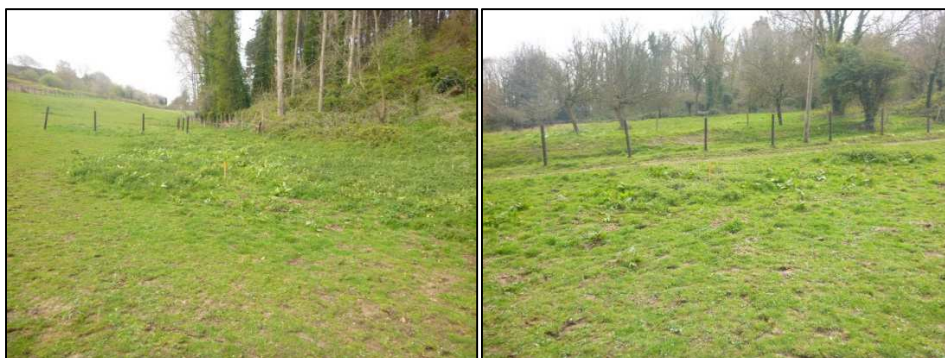
Lors de notre intervention, le terrain correspondait à un terrain enherbé et arboré en limite nord. La zone étudiée « projet de digue » se situe en limite Est du terrain.

Photographies du site le 10/04/2019
