# Protection des Petites Dalles et Grandes Dalles – Ouvrage PD-B1

Étude géotechnique préalable (G1) et de conception phase Avant-Projet (G2 AVP)

Référence dossier : DRN2.H.2046-4

Juillet 2019

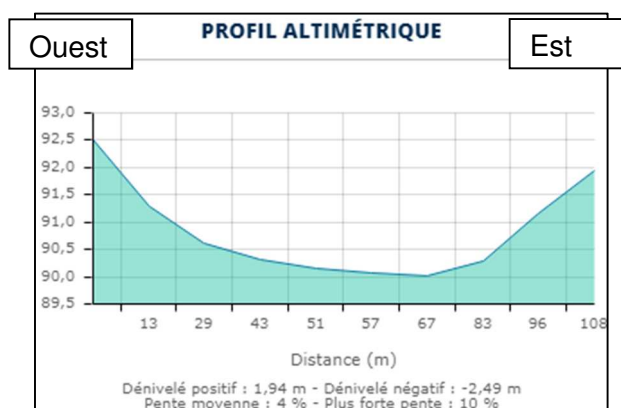
La surface topographique du site au droit du projet de protection présente une dénivelée avec une pente globale de l'ordre de 4 % (Cf. profil altimétrique ci-dessous).

D'après les plans, l'altitude du site au droit du projet varie de +90.84 et +88.64 NGF environ.

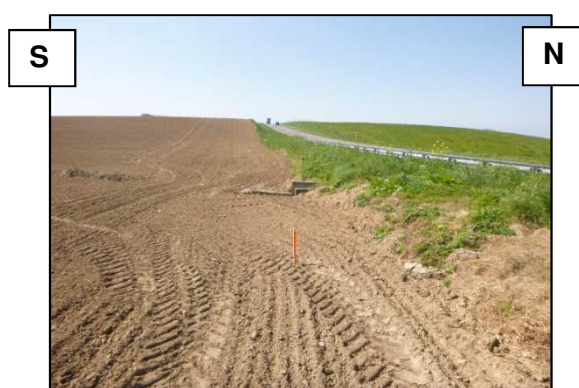
*Photographies du site le 11/04/2019*

Lors de notre intervention, le terrain correspondait à un terrain agricole nu en surface. La zone d'étude (projet de digue) se situe en limite Nord du terrain en bordure de la D925.

L'emprise du projet de protection sera mitoyenne avec la D925.

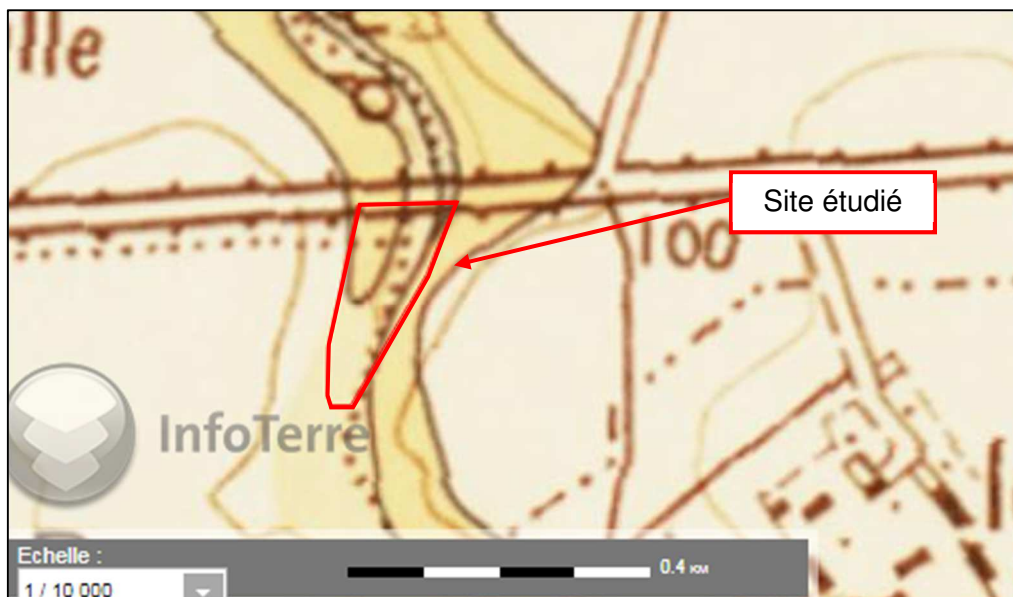
*Extrait de la carte géologique de « FECAMP » au 1/50 000<sup>ème</sup>*

D'après notre expérience locale et la carte géologique de « FECAMP » à l'échelle 1/50000<sup>ème</sup>, le site serait constitué des formations suivantes de haut en bas, sous une faible épaisseur de terre végétale :

- De colluvions des versants en pente douce et des fonds de vallons, colluvions dérivées des limons du plateau (notées CLP) ;
- Des formations à silex et ses résidus sur les pentes (notés Rs) ;
- Du substratum crayeux à silex, Echinides, Inocérames, Bryozoaires (noté C5-4).

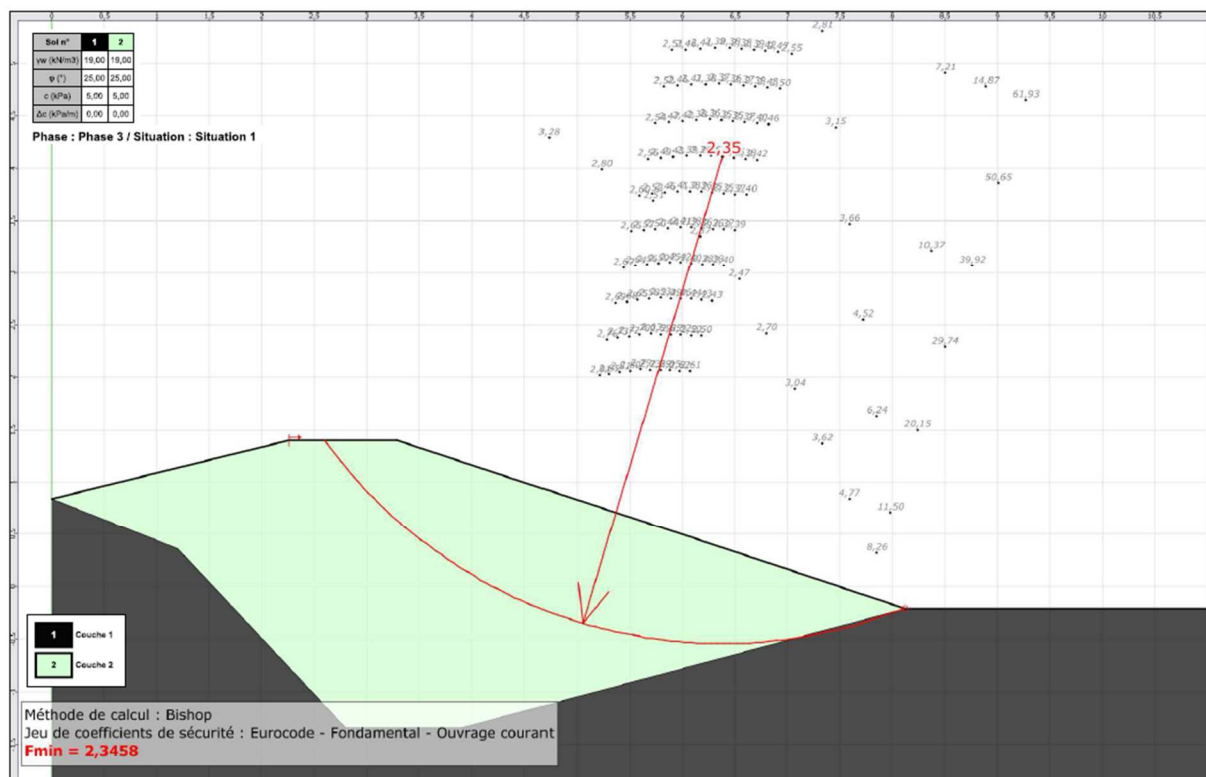
Résultat de calcul de stabilité en phase définitive avec le logiciel TALREN

Elle fait l'hypothèse d'une rupture circulaire caractérisée par un coefficient de sécurité calculé par la méthode de Bishop.

Provenance matériaux	Formation	Conditions de l'essai de cisaillement	$\gamma$ (kN/m <sup>3</sup> )	C' (kPa)	$\Phi'$ (°)
PD-B5	Limon marron (formation n°1)	Consolidé - Drainé	19	11	27
PD-B6	Silt limoneux remanié	Consolidé - Drainé	19	17	27
Valeurs retenues				<b>5</b>	<b>25</b>

Pour une pente de **3H/1V**, la stabilité au glissement (stabilité d'ensemble) des différents talus de l'ouvrage **est assurée** (facteur de sécurité supérieur à 1,5).

Il conviendra néanmoins de réaliser la mission G2 PRO pour confirmer les hypothèses retenues dans le paragraphe précédent et étudier la stabilité du talus en amont et aval selon les différents régimes hydrauliques à considérer.

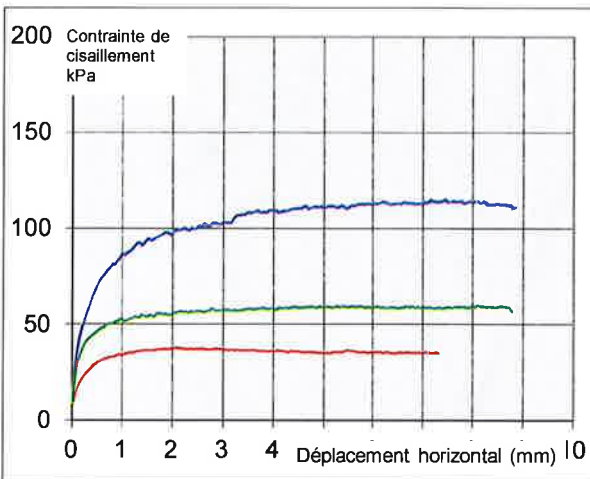
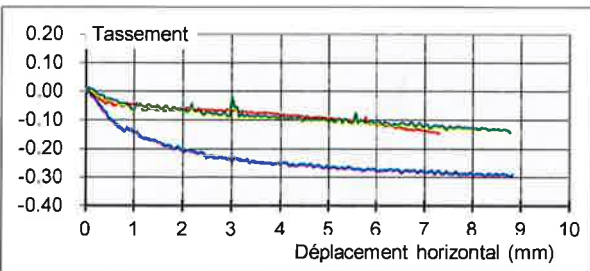
N°	Avant essai					Après cisaillement		Paramètres de résistance au cisaillement			
	$\rho$ Kg/m <sup>3</sup>	$\rho_d$ Kg/m <sup>3</sup>	W (%)	e	SR	w (%)	$\sigma'$ (Kpa)	$\tau_{f,p}$ (Kpa)	$\delta l_{f,p}$ (mm)	$\tau_{f,f}$ (Kpa)	$\delta l_{f,f}$ (mm)
1	1973	1626	21.3	0.629	90	23.2	50	38.3	2.1		
2						20.9	100	59.7	5.0		
3						19.7	200	113.8	6.2

Résultats	<b>C'</b> (Kpa)		$\phi'$ (°)	
	C' <sub>p</sub>	C' <sub>f</sub>	$\phi'_p$	$\phi'_f$
	<b>11</b>		<b>27</b>

Ouvrage	Formation	Conditions de l'essai de cisaillement	$\gamma$ (kN/m <sup>3</sup> )	C' (kPa)	$\Phi'$ (°)
PD-B5	1- Limon marron	Consolidé - Drainé	19	11	27
PD-B6	1- Silt limoneux remanié	consolidé – drainé	19	17	27

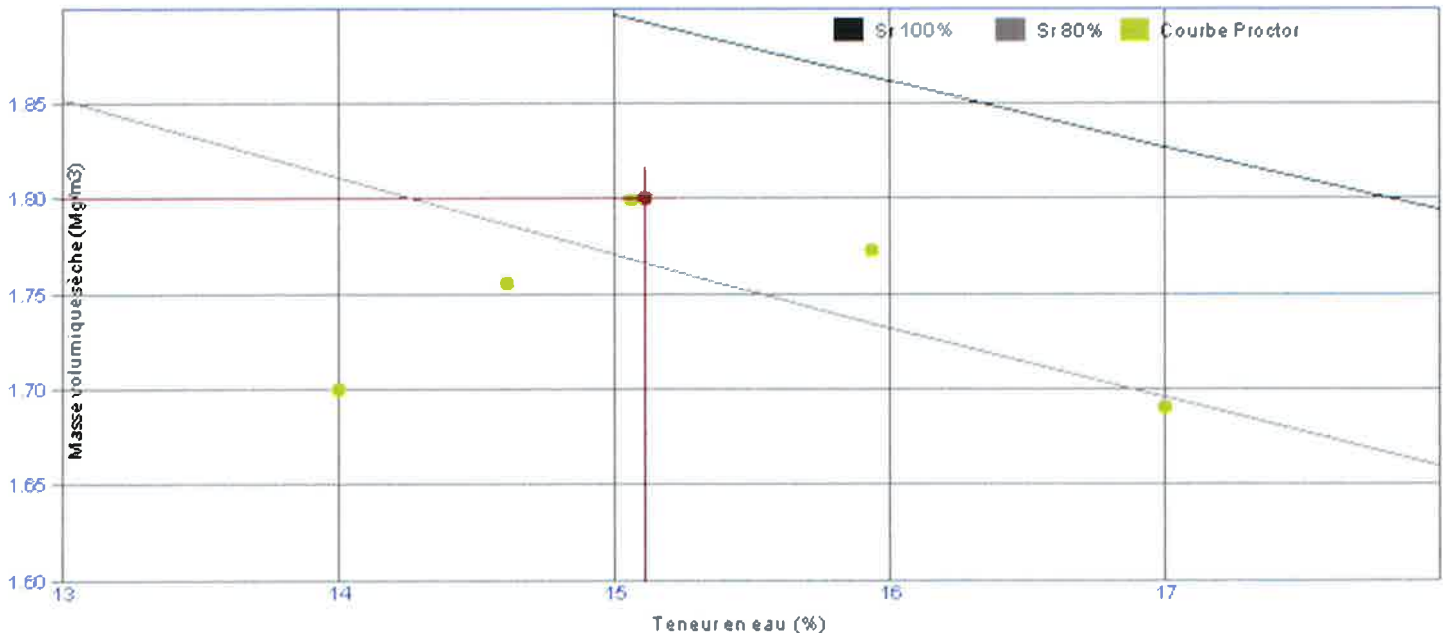
Les courbes de saturation Sr 80% et Sr 100% sont tracées avec la masse volumique des particules solides de sol de 2.65 Mg/m3 (estimée)

Points expérimentaux	1	2	3	4	5		Teneur en eau optimale (%)	15.1
Teneur en eau initiale (%)	15.1	15.9	22.6	14.6	11.5		ρd optimale (Mg/m3)	1.80
Teneur en eau traitée (%)	15.1	15.9	17.0	14.6	14.0		Teneur en eau optimale corrigée (%)	
ρd (Mg/m3)	1.80	1.77	1.69	1.76	1.70		ρd corrigée (Mg/m3)

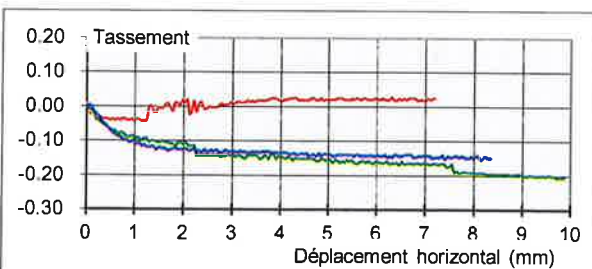
N°	Avant essai					Après cisaillement		Paramètres de résistance au cisaillement			
	$\rho$ Kg/m <sup>3</sup>	$\rho_d$ Kg/m <sup>3</sup>	W (%)	e	SR	w (%)	$\sigma'$ (Kpa)	$\tau_{f,p}$ (Kpa)	$\delta l_{f,p}$ (mm)	$\tau_{f,f}$ (Kpa)	$\delta l_{f,f}$ (mm)
1	1972	1594	23.7	0.663	95	19.0	50	45.0	2.3		
2						21.3	100	62.7	2.8		
3						19.5	200	118.6	5.0

Résultats	C' (Kpa)		$\phi'$ (°)	
	C' <sub>p</sub>	C' <sub>f</sub>	$\phi'_p$	$\phi'_f$
	17		27
