Protection des Petites Dalles et Grandes Dalles – Ouvrage PD-B2

Étude géotechnique préalable (G1) et de conception phase Avant-Projet (G2 AVP)

Référence dossier : DRN2.H.2046-5

Juillet 2019

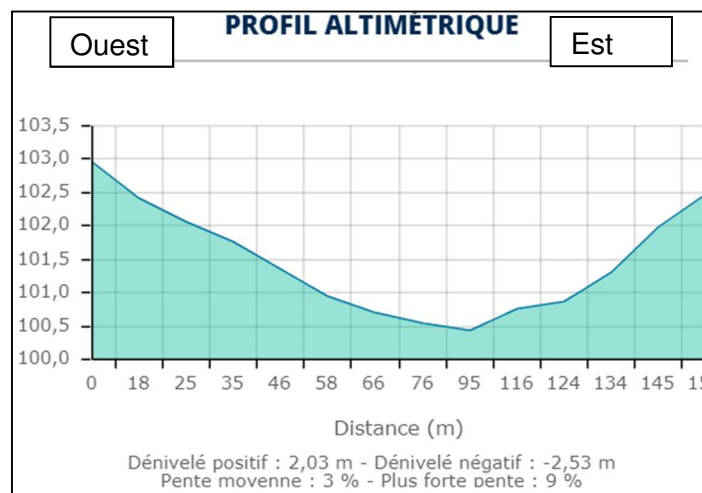
La surface topographique du site au droit du projet de protection présente une dénivelée avec une pente globale de l'ordre de 3 % (Cf. profil altimétrique ci-dessous).

D'après les plans, l'altitude du site au droit du projet varie de +103.28 et +100.38 NGF environ.

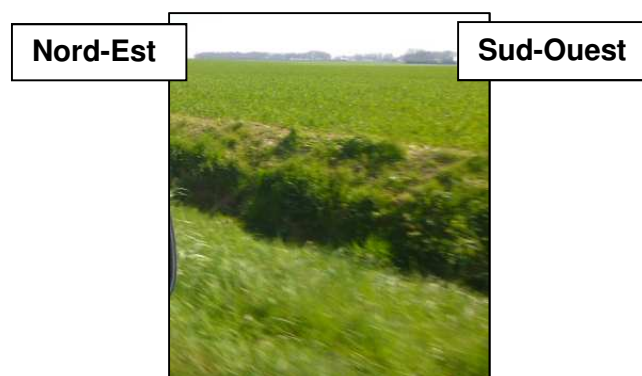
Lors de notre intervention, le terrain correspondait à un terrain agricole. La zone d'étude (projet de digue) se situe, en limite Nord du terrain, en bordure de la D925.

Photographie du site le 11/04/2019

L'emprise du projet de protection sera mitoyenne avec la D925.

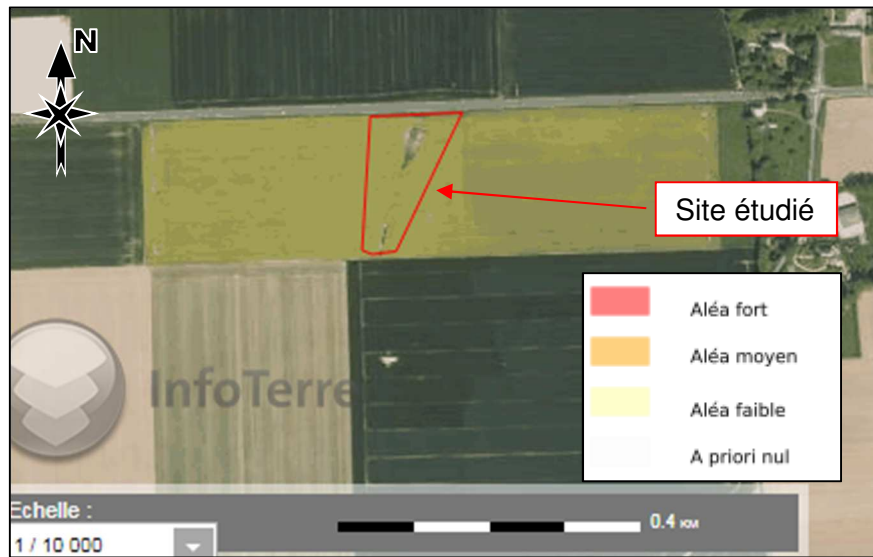
D'après les données issues www.infoterre.brgm.fr, l'aléa vis-à-vis des risques de retrait / gonflement des argiles au droit de la zone projet est **a priori nul** (cf. carte ci-après).

Extrait de la carte Aléa retrait-gonflement des argiles

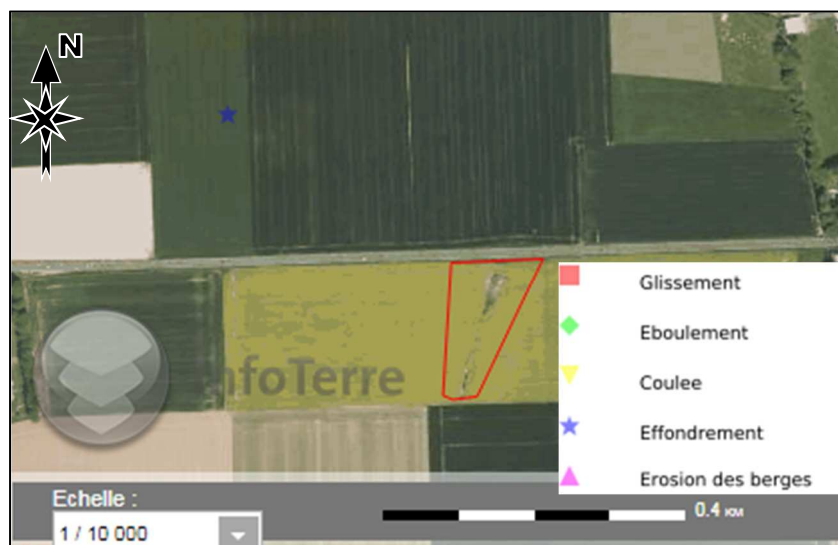
D'après le site www.georisques.gouv.fr, un mouvement de terrain est répertorié à 310 m environ Nord-Ouest de la zone projet (cf. carte ci-après).

Extrait de la carte de mouvements de terrain

Il conviendra de s'assurer auprès des autorités compétentes (mairie, DDTM 76) que le site concerné par le projet n'est pas impacté.

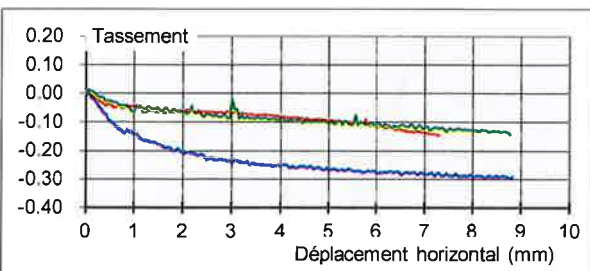
N°	Avant essai					Après cisaillement		Paramètres de résistance au cisaillement			
	ρ Kg/m ³	ρ_d Kg/m ³	W (%)	e	SR	w (%)	σ' (Kpa)	$\tau_{f,p}$ (Kpa)	$\delta l_{f,p}$ (mm)	$\tau_{f,f}$ (Kpa)	$\delta l_{f,f}$ (mm)
1	1973	1626	21.3	0.629	90	23.2	50	38.3	2.1		
2						20.9	100	59.7	5.0		
3						19.7	200	113.8	6.2

Résultats	C' (Kpa)		ϕ' (°)	
	C' _p	C' _f	ϕ'_p	ϕ'_f
	11		27

Ouvrage	Formation	Conditions de l'essai de cisaillement	γ (kN/m ³)	C' (kPa)	Φ' (°)
PD-B5	1- Limon marron	Consolidé - Drainé	19	11	27
PD-B6	1- Silt limoneux remanié	consolidé – drainé	19	17	27

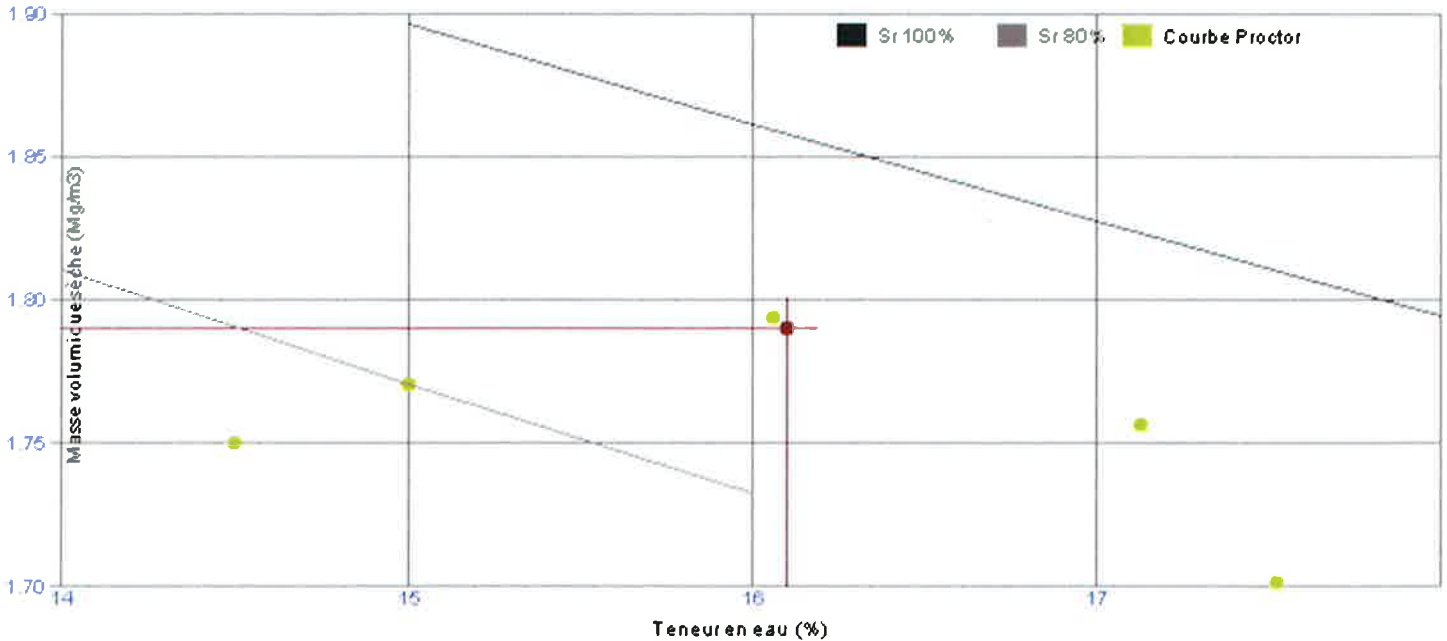
Les courbes de saturation Sr 80% et Sr 100% sont tracées avec la masse volumique des particules solides de sol de 2.65 Mg/m3 (estimée)

Résultats sur les 5 moulages

Points expérimentaux	1	2	3	4	5	Teneur en eau optimale (%)	16.1
Teneur en eau initiale (%)	14.5	16.1	17.1	17.5	15.0	pd optimale (Mg/m3)	1.79
Teneur en eau traitée (%)	14.5	16.1	17.1	17.5	15.0	Teneur en eau optimale corrigée (%)	
pd (Mg/m3)	1.75	1.79	1.76	1.70	1.77	pd corrigée (Mg/m3)
