# Protection des Petites Dalles et Grandes Dalles – Ouvrage PD-B5

Étude géotechnique préalable (G1) et de conception phase Avant-Projet (G2 AVP)

Référence dossier : DRN2.H.2046-7

Juillet 2019

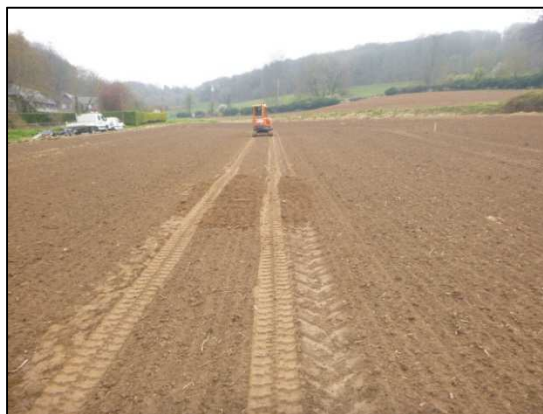
Lors de notre intervention, le terrain correspondait à un terrain agricole nu en surface. La zone étudiée « projet de digue » se situe en limite nord du terrain en bordure avec la voirie.

Photographie du site le 10/04/2019

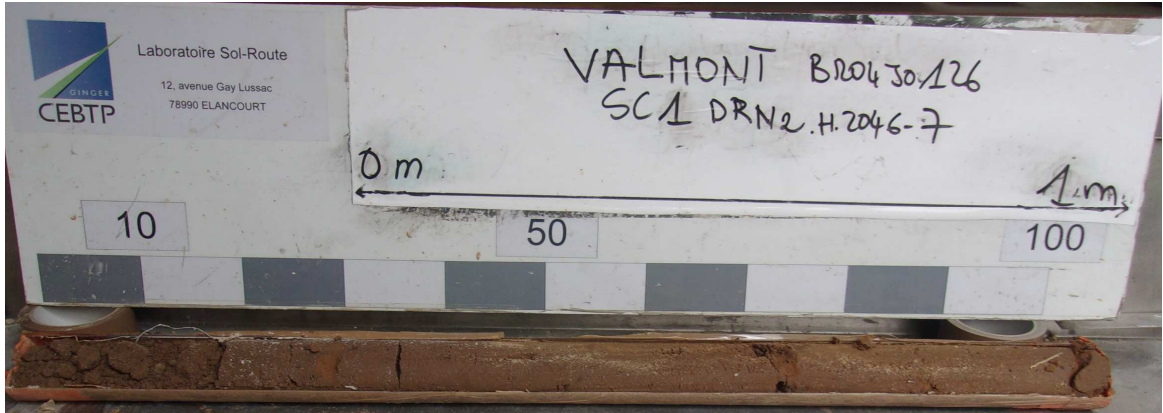
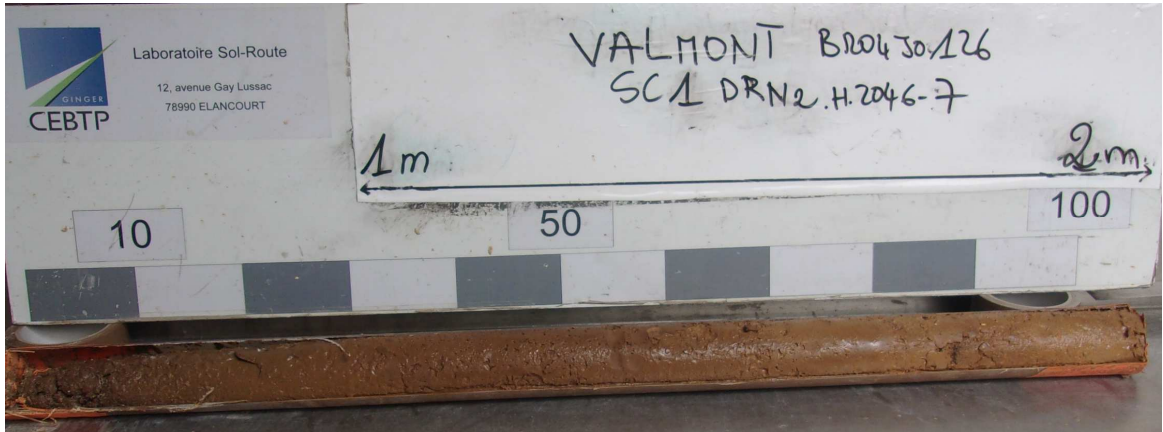
<b>PHOTOGRAPHIES DES CAROTTES</b>	
	<b>Chantier : VALMONT (76) - Ouvrage PD-B5</b>	
	Dossier N° DRN2.H.2046-7	<b>SC1</b>
<b>Client : FECAMP CAUX LITTORAL AGGLO.</b>

Outil	Cote NGF	Profondeur (m)	Niveau d'eau (m)	Lithologie	Echantillons	Résultats des essais en laboratoire
Carotté manuel		0		Silt limoneux marron	EI	
	26.60	1	1.00 m			
	25.60	2	2.00 m	Silt limoneux marron humide	EI

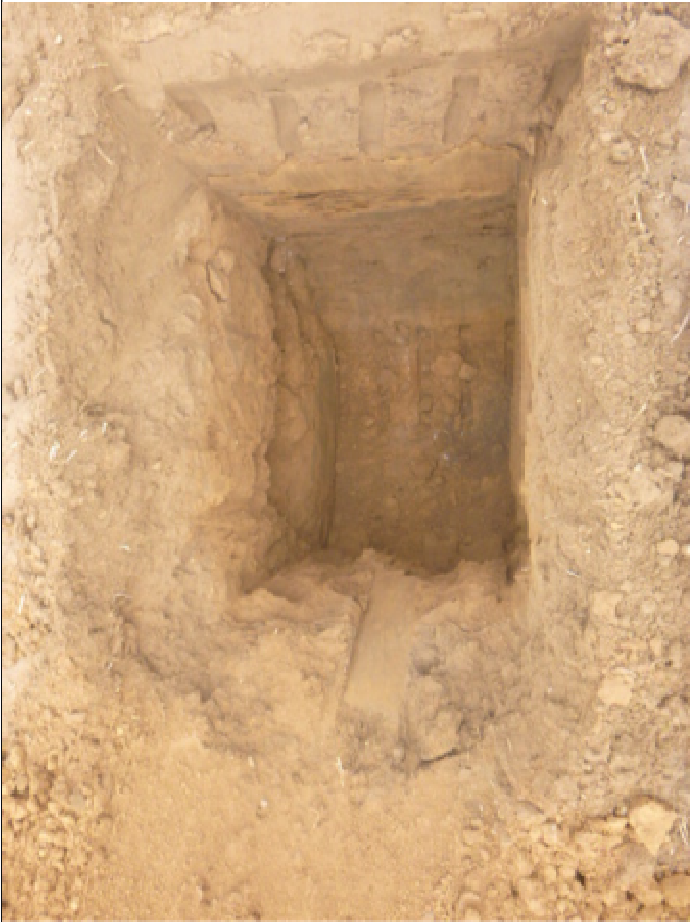
1	Limon marron légèrement argileux beige/marron avec quelques graves	1 sac	W = 20.0 % Dmax = 32 mm Passant à 80µm = 64.4 % VBS = 1.20 IPI= 1 Classe GTR: A1 th Wopn = 15.5 %	
	24.30	2	2.00 m

**Observation :** Aucun niveau d'eau observé

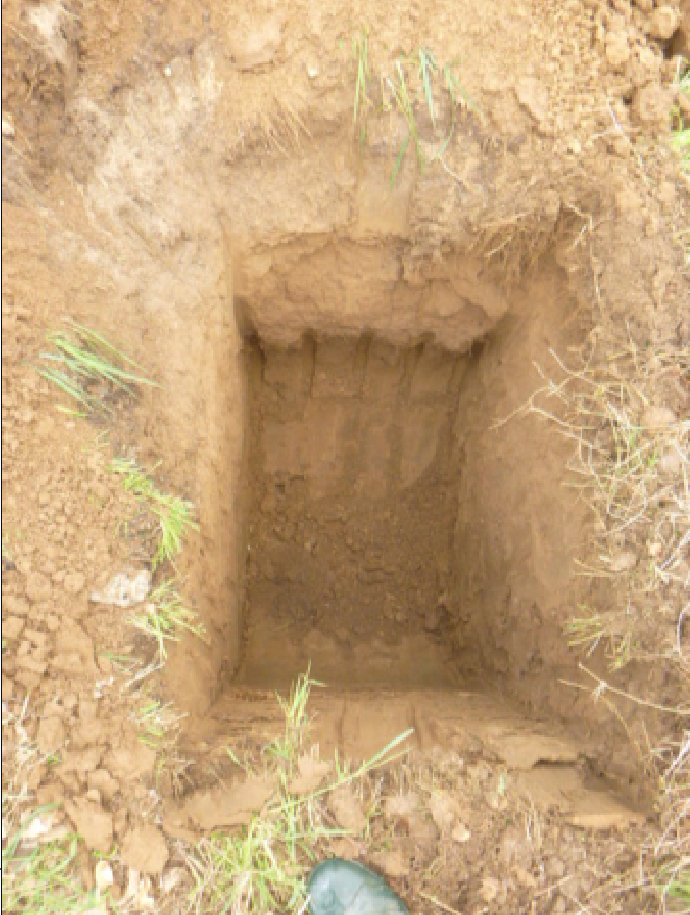
1	Limons marrons légèrement argileux beige/marron avec graves silex	1 sac	W = 21.4 % Dmax = 13 mm Passant à 80µm = 50.8 % VBS = 1.46 IPI = 0 Classe GTR: A1 th Wopn = 15.5 %	
	28.70	1.60				
		2

**Observation :** Refus sur graves silex à 1.60m/TN. Aucun niveau d'eau observé
